**Wissenschaftliche Berichte**  
FZKA 7418

**Experimente zum Versagen  
des Dichtkastens für die  
Materialschleusenverschraubung  
im Containment des  
KKW Philippsburg II**

Institut für Reaktorsicherheit

Juni 2008

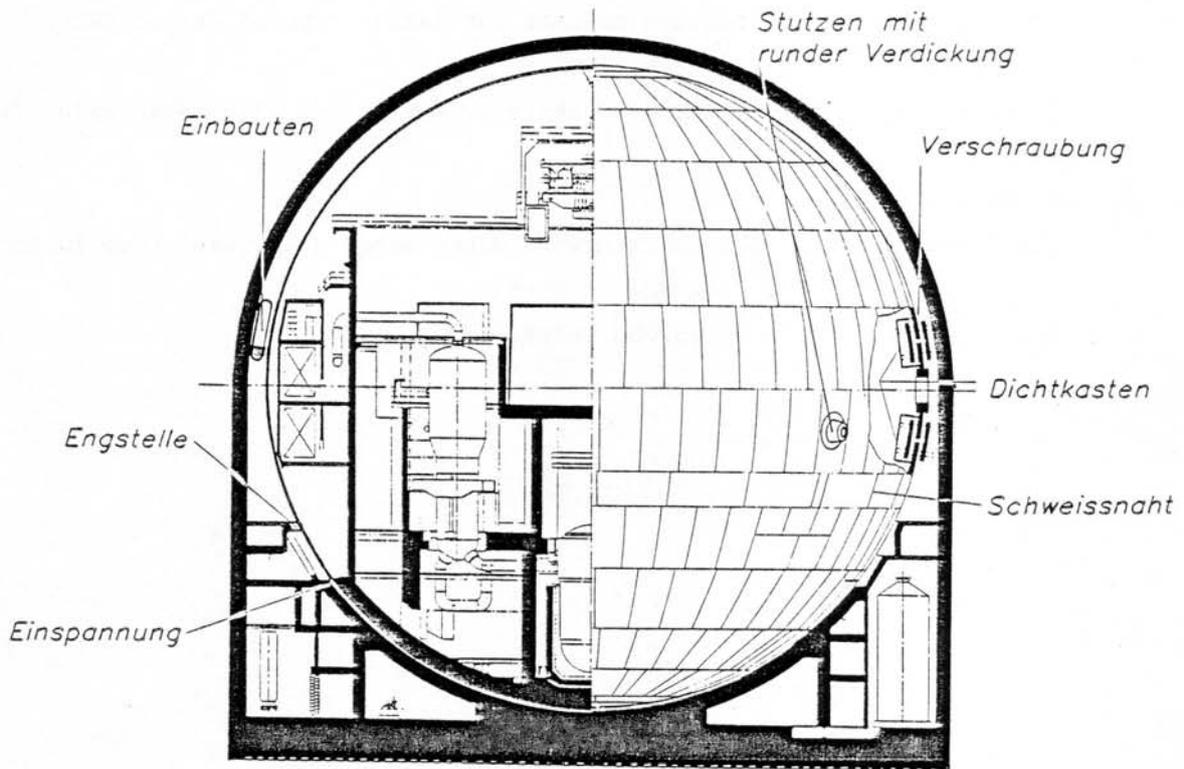
In Abb. 1 ist der Sicherheitsbehälter dargestellt. Die bisher identifizierten und untersuchten Schwachstellen sind dort aufgeführt. Von besonderem Interesse war dabei die Verschraubung der Materialschleuse. Die Abb. 2 zeigt die Konstruktion der Verschraubung, wie sie im Containment ausgeführt ist. Sie ist als 7-reihige GV-Verschraubung ausgebildet. Weil diese auch in unbelastetem Zustand eine geringe Undichtigkeit aufweist, wurde ein Dichtkasten darüber geschweißt.

Abb. 1: Sicherheitsbehälter eines Druckwasserreaktors mit den analysierten Schwachstellen

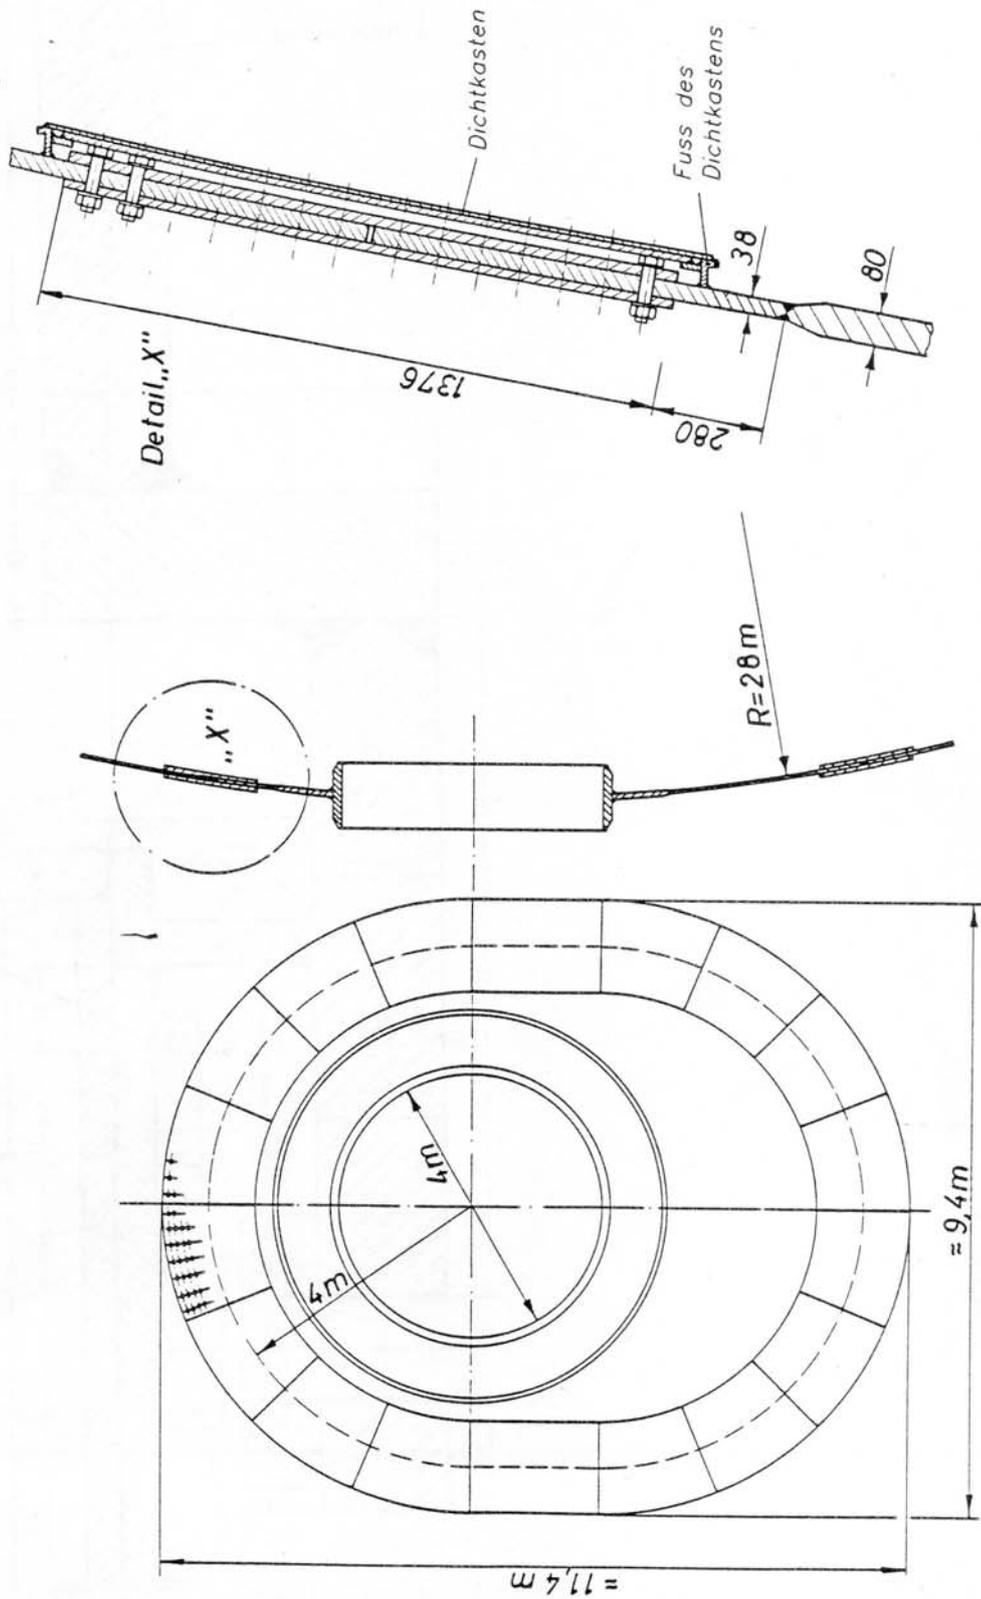
Abb. 2: Mehrreihige GV-Verschraubung zwischen Materialschleuse und Sicherheitsbehälterschale

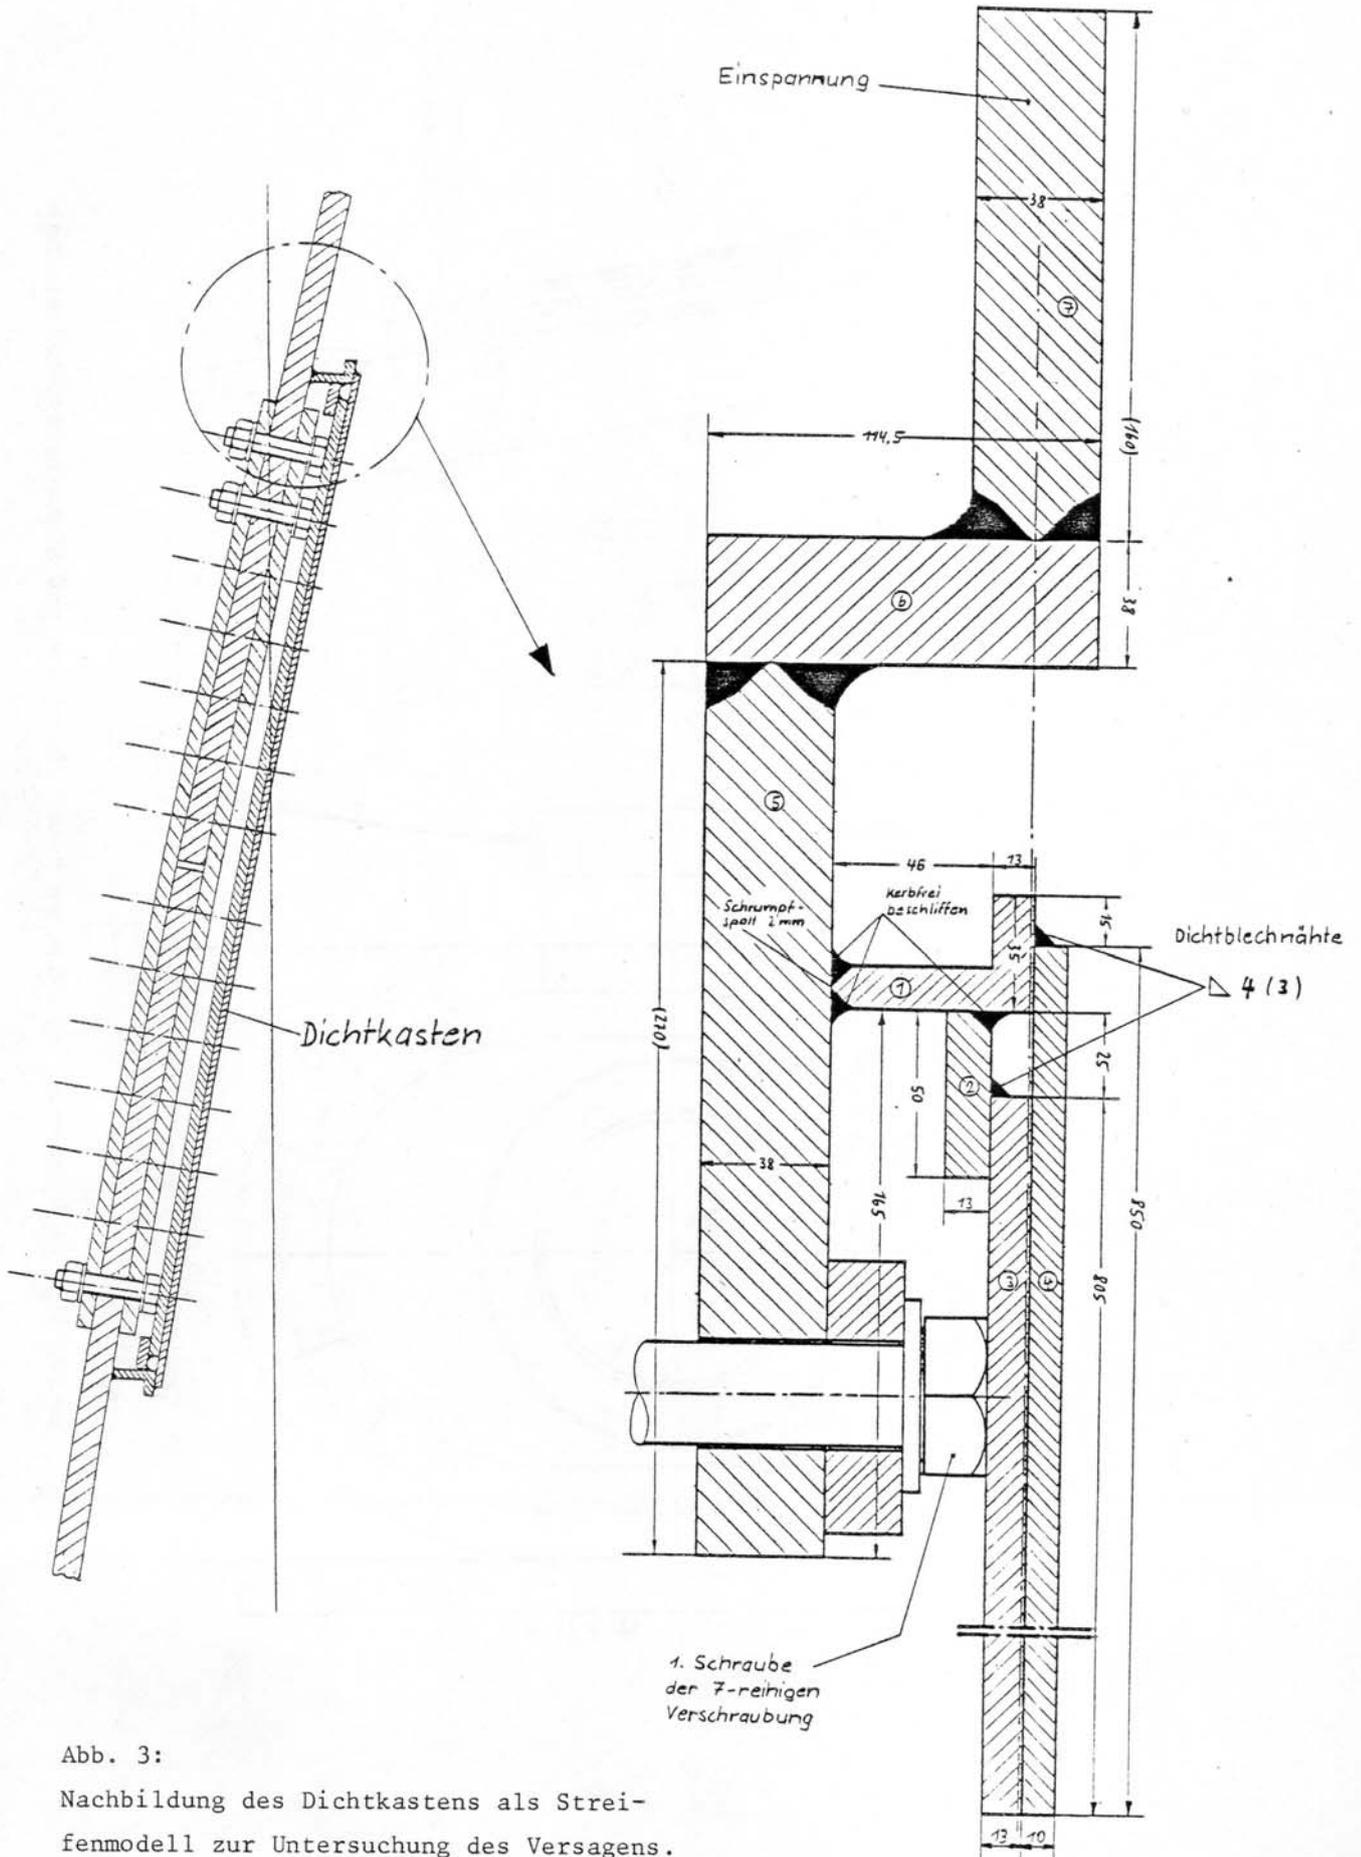
In Abb. 3 ist die Konstruktion des Dichtkastens noch einmal vergrößert dargestellt. Bei Beanspruchung durch den angenommenen Innendruck wird der Sicherheitsbehälter aufgeweitet und die Bewegungen auf die Dichtkastenfüße übertragen. Durch die größere Steifigkeit der Dichtkastenbleche wird die größte Verformung von den Dichtkastenfüßen aufgenommen. Die höchsten Beanspruchungen treten dabei in den Schweißnähten auf.

Zur Untersuchung des Dichtkastenversagens wurden Streifenmodelle des Dichtkastenquerschnittes mit 100 mm Breite als Zugproben nachgebildet. In Abb. 3 ist der Probenquerschnitt aufgezeichnet. Es genügte, eine Symmetriehälfte des Dichtkastenquerschnittes nachzubilden. Um vergleichbare Schweißnahtqualitäten zu erhalten, wurden die zu untersuchenden Proben im Maßstab 1:1 hergestellt. Entgegen der Realität wurde der Dichtkastenwinkel (Pos. 1) unter  $90^\circ$  angeschweißt. Da sich während der Verformung die beiden Dichtkastenbleche (Pos. 3 und 4) auf die darunterliegende Materialschleusenverschraubung stützen, wurde die erste Schraube der 7-reihigen GV-Verschraubung in die Probe eingebaut. Über eine massive Kraftumlenkung wurde die Belastungsebene in die Mitte der beiden Dichtbleche gelegt. Alle Teile der Zugprobe bestanden aus dem Originalwerkstoff 15MnNi63. Weil kein Blech mit 10 mm und 13 mm Wanddicke vorhanden war, wurden die beiden Dichtbleche (Pos. 3 und 4) und der Steg (Pos. 2) aus 20mm-Blech angefertigt. Zum Verschweißen der Teile wurden die vorgesehenen Elektroden vom Typ Tenacito 38R der Fa. Oerlikon verwendet. Gemäß dem Schweißplan für den Dichtkasten, den die Fa. KWU bereitstellte, wurden die vorgeschriebenen Schweißparameter wie Vorwärmtemperatur, Zwischenlagentemperatur, Schweißstrom, Schweißgeschwindigkeit, Lagenzahl usw. eingehalten. Um Schweißnahtanläufe und -ausläufe zu vermeiden, wurden zunächst 120 mm breite Proben angefertigt und danach beidseitig 10 mm abgefräst. Es wurden 6 Proben angefertigt.

Abb. 3:  
Nachbildung des Dichtkastens als Streifenmodell zur Untersuchung des Versagens.

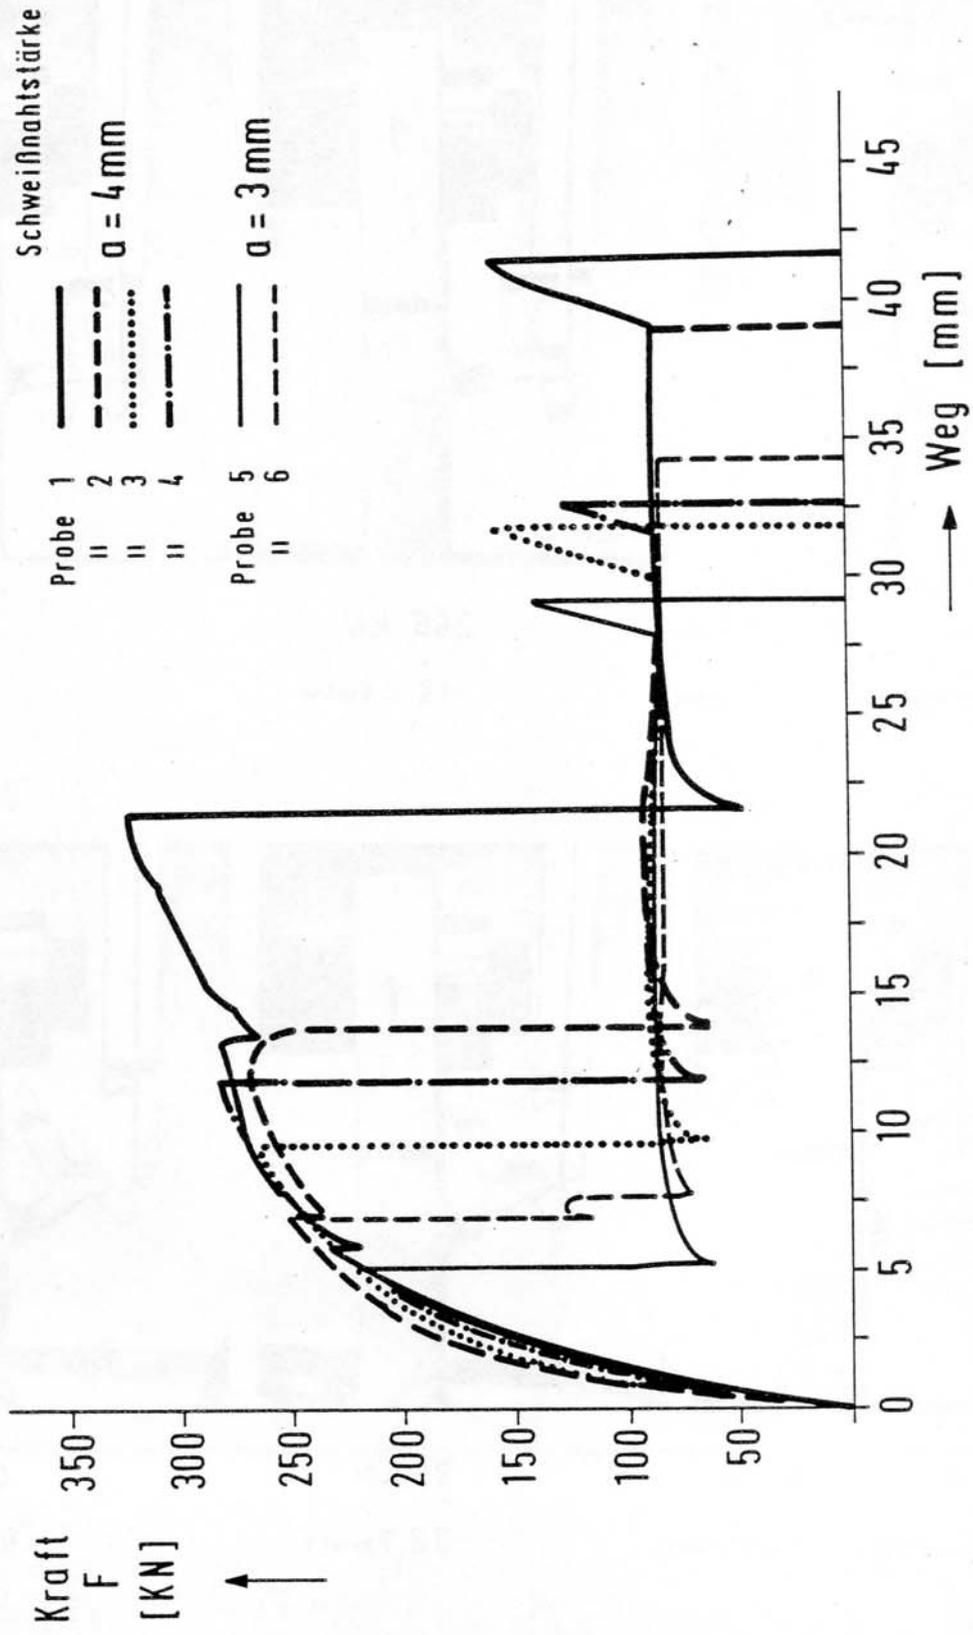
Bei den Proben 1, 3, 4 und 5 brach zuerst die innere und dann die äußere Dichtblechnaht. Entsprechend treten in den Kraft-Verschiebungs-Diagrammen (Abb.4) zwei Maxima auf. Danach steigt die Kraft bis zum Versagen der inneren Naht an und fällt dann schlagartig auf ca. 30 % ab. Die verminderte Kraft wird dann zur Biegung des Dichtkastenwinkels benötigt. Erst wenn der Winkel so weit gebogen ist, dass sich der Steg am Sicherheitsbehälter anlegt, steigt die Kraft noch einmal auf ca. 50 % des vorher erreichten Maximalwertes an, bis schließlich die äußere Schweißnaht bricht. Bei den Proben 2 und 6 brach zuerst die Naht zwischen Dichtkastenwinkel und Steg, bevor die äußere Naht versagte (siehe Abbn. 6 und 10). Ein zweites Maximum im Kraft-Verschiebungs-Diagramm konnte deshalb nicht entstehen, wodurch eine etwas größere Probenverlängerung bis zum totalen Versagen nötig war.

Abb. 4: Kraftverlauf über der Probenverformung für alle untersuchten Proben
