# BERICHTE VOM WIEDERAUFBAU DER FRAUENKIRCHE ZU DRESDEN

Herausgegeben von Fritz Wenzel

**Berichte vom Wiederaufbau der Frauenkirche zu Dresden  
Konstruktion des Steinbaus und Integration der Ruine**

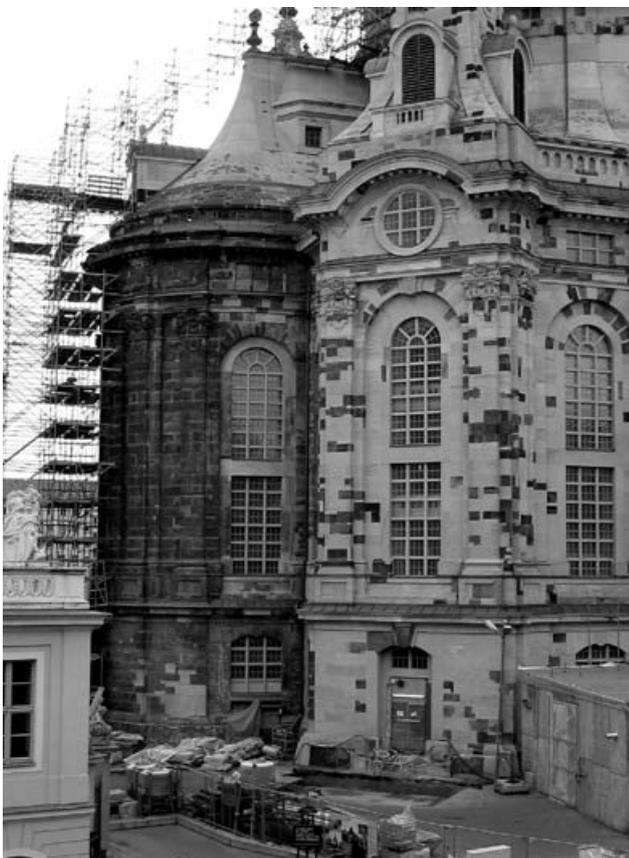
Abb. 2 Chorapsis mit altem Dachrand, Neubau mit eingesetzten Altsteinen

Im Äußeren ist das Originale der Ruine und der eingesetzten dunklen Steine im ansonsten noch hellen Gesamtgehäuse sofort ablesbar. Das wird zusammenwachsen. Andere Spuren des Zusammensturzes werden bleiben. So gibt es im östlichen Teil der Nordwand nach wie vor die Schiefstellung der Außenwand, die durch den Einsturz der Kuppel hervorgerufen wurde. Wir haben auch nicht alle Risse beseitigt, sie zwar verfüllt, aber einige von ihnen außen erkennbar gelassen.

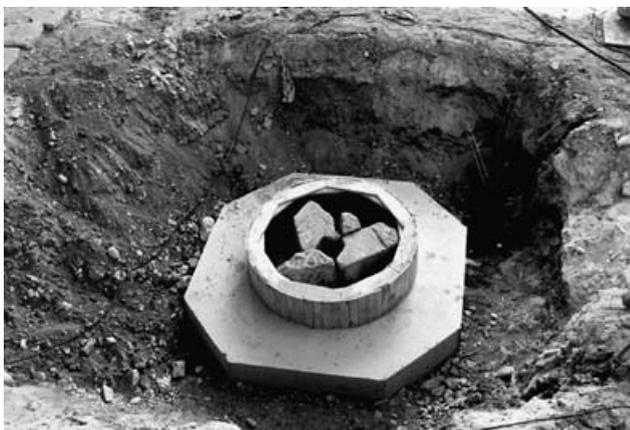
Abb. 3 Die Spolien, die den zentralen Pflock von George Bährs Kirche umlagerten, mit einem Schutzring versehen

Und dann stand in der Mitte des Kellers ein Pflock mit einem Nagel drin, und von diesem Pflock aus hat George Bähr, wie der Gärtner ein Rundbeet, offensichtlich erst mal den Kreis abschnüren lassen, und mit dem Meterstrich an den Untergeschosswänden hat er auch die Höhe festgelegt. Wir haben, mit Röteln markiert, schließlich auch die Festlegung der Hauptachsen in der Unterkirche gefunden. Der Pflock war mit Spolien der gotischen Frauenkirche, der Vorgängerkirche also, umlegt und damit geschützt. Das Ganze ist beim Wiederaufbau unberührt belassen worden (Abb. 3), darüber steht der neue Altarblock von Anish Kapoor.

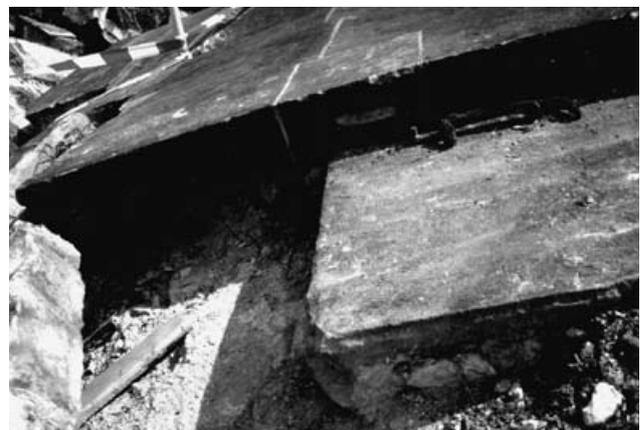
Abb. 4 Das große Kuppelstück auf dem Trümmerberg vor dem Abheben

Die Wiederverwendung aller geeigneten Steine aus dem Trümmerberg war postuliert. Aber wie war das bei der Kuppel? Es gab ein gewaltiges Stück ihrer Oberfläche, ein sogenanntes Großteil, fast 3 m breit und über 3 m hoch (Abb. 4). Wir wissen genau, von welcher Stelle es stammt, vom Kuppelbereich über dem nordwestlichen Treppenturm, etwas östlich davon, es hing auch noch ein Stück Rippe daran. Natürlich muss man das, haben wir zunächst gesagt, wieder in die Kuppel einfügen, denn es ist ja das einzige überhaupt im Zusammenhang vorhandene Kuppelstück. Aber hier musste doch der Homogenität des neuen Steinmauerwerkes, der Qualität der Fugen und der Wasserundurchlässigkeit Vorrang vor dem archäologischen Wiederaufbau gegeben werden. Es wäre nicht zu verantworten gewesen, wenn nach relativ kurzer Zeit ähnliche Reparaturen hätten vorgenommen werden müssen, wie zum Beispiel in den 20er und 30er Jahren an der Bedachung des Choranbaues. Also das ist eine echte statisch-konstruktivbauphysikalische Grenze, steinmörtel-fugentechnisch bedingt, an die wir hier stoßen, die aber das Prinzip des archäologischen Wiederaufbaues nicht grundsätzlich konterkariert. Dieses große alte Kuppelstück soll nahe der Kirche im Zusammenhang mit der Neugestaltung des Umfeldes stehen bleiben.

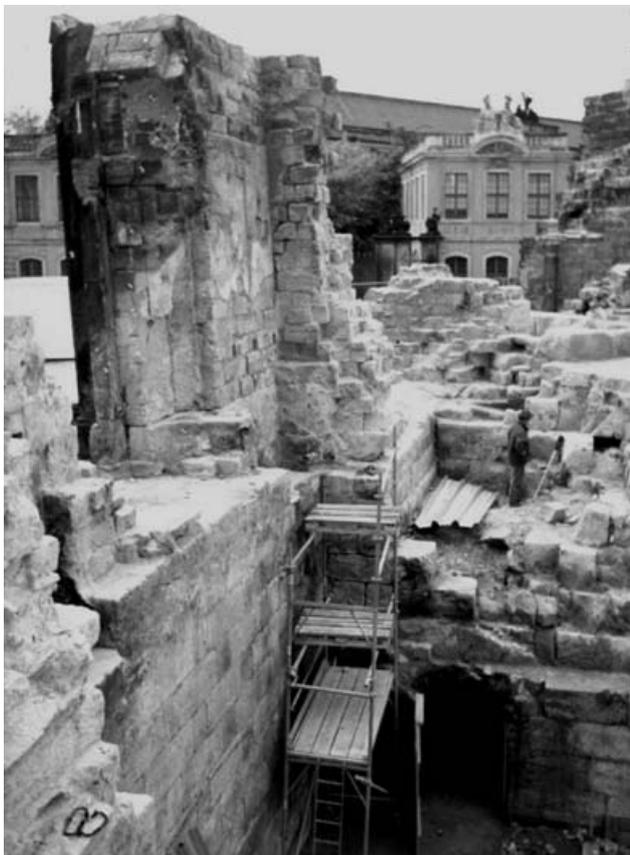
Abb. 6 Die schiefstehende Nordwand vor der Integration

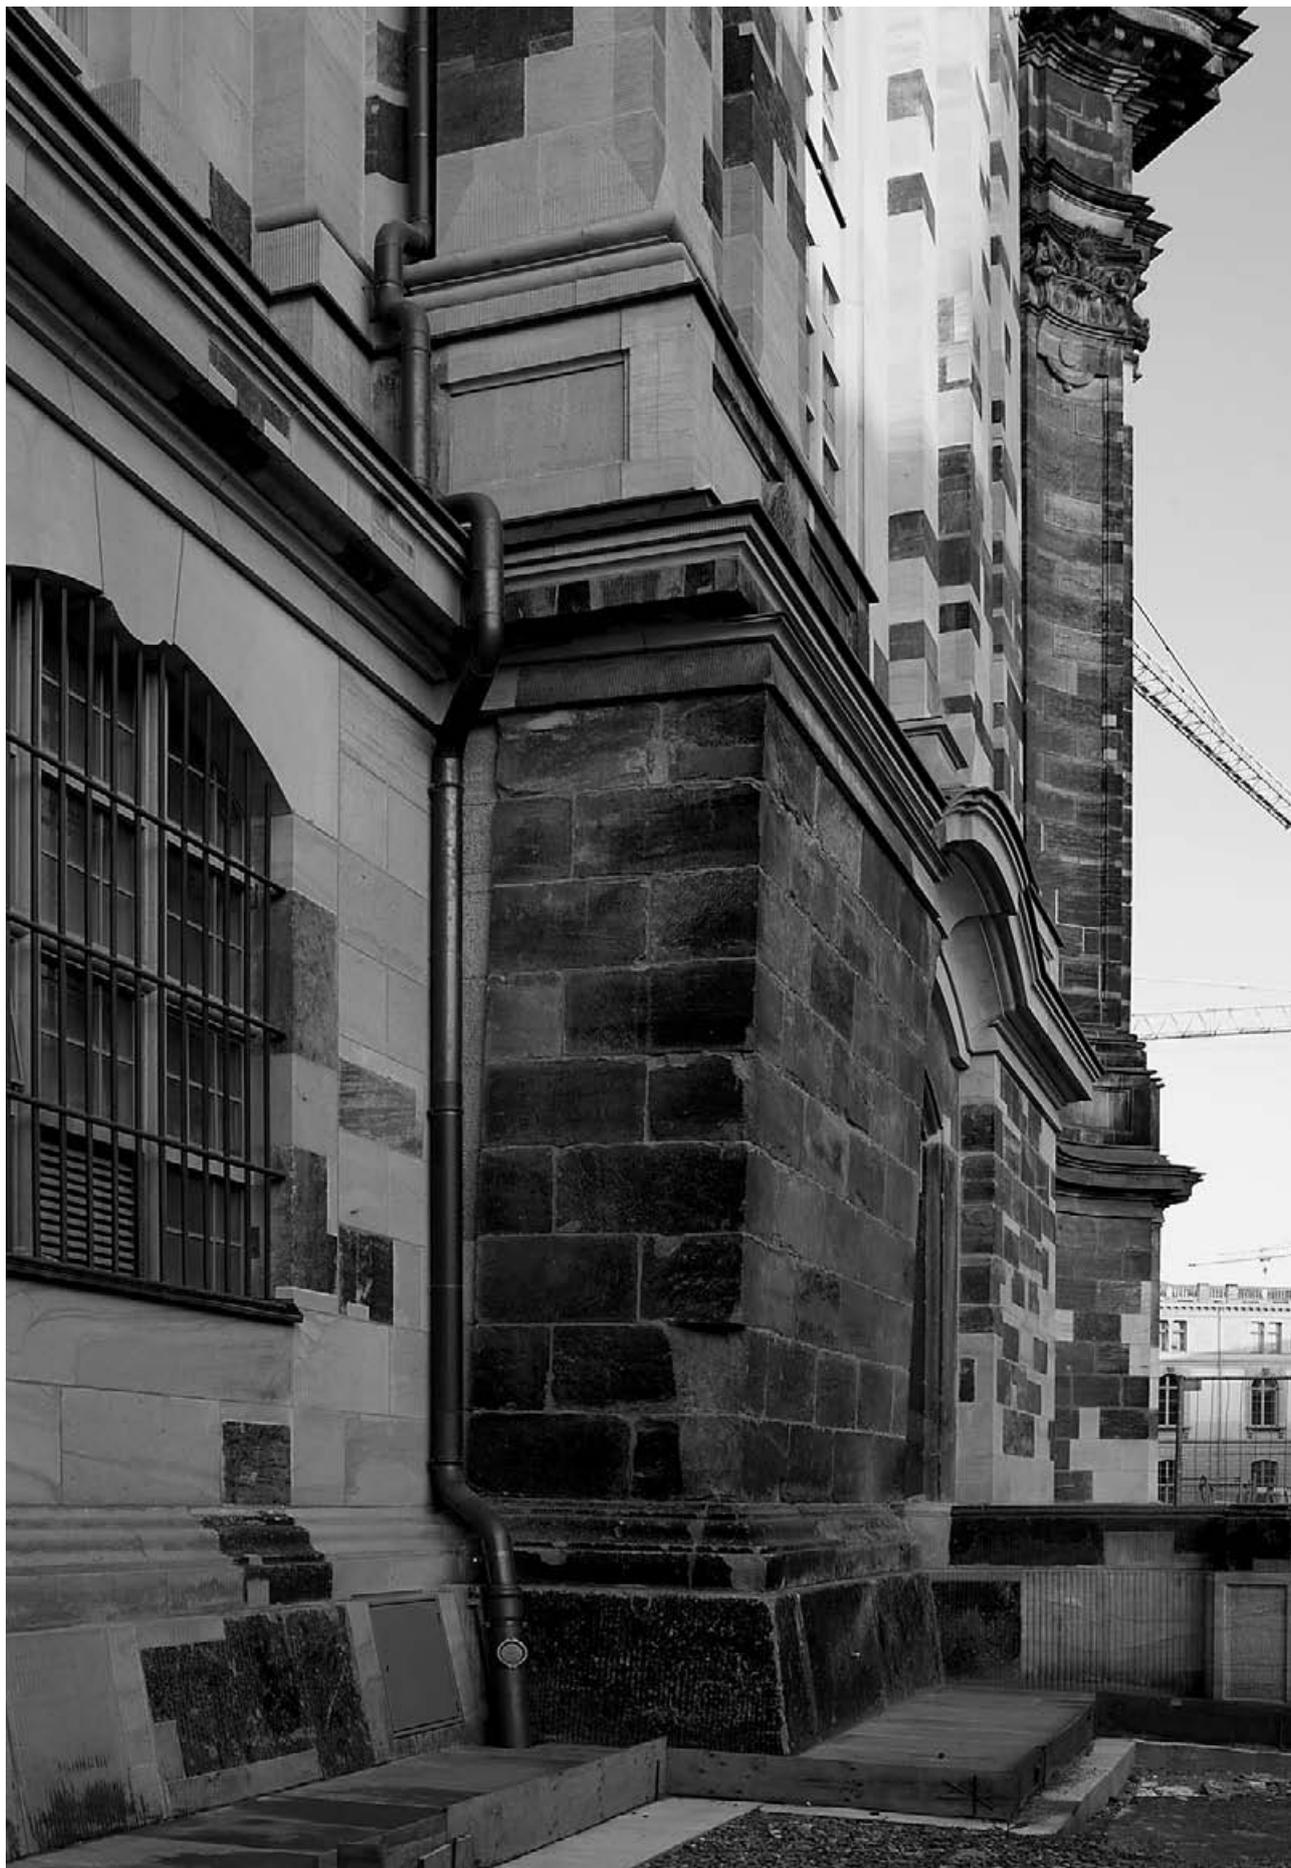
Abb. 7 Die schiefstehende Nordwand nach der Integration

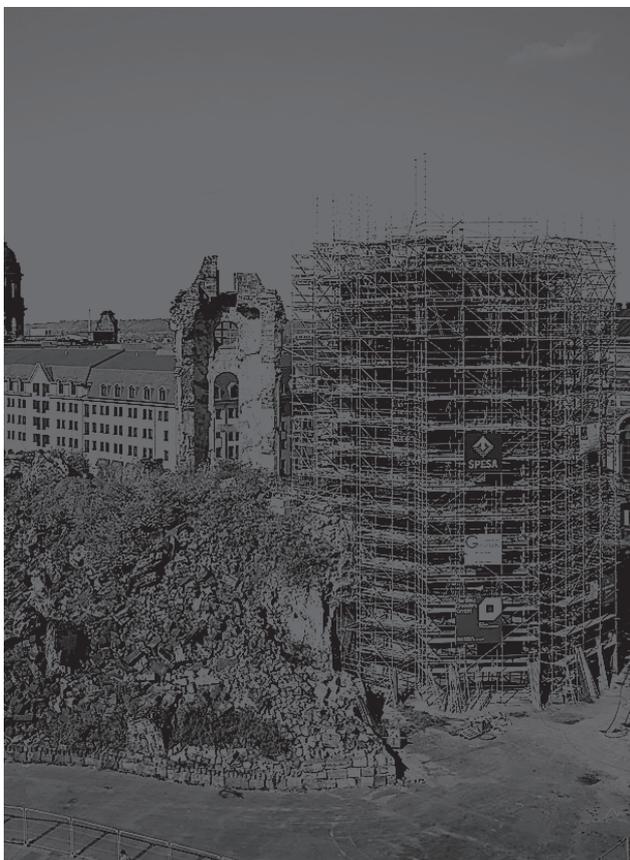
Abb. 1 Trümmerberg und eingerüsteter Chor 1992

der Frauenkirche vom Dresdner Denkmalpfleger Hans Nadler geprägt wurde. Mit dem in diesem Begriff enthaltenen Anspruch ließen sich die Reste des Bauwerkes im Trümmerberg über viele Jahre und Jahrzehnte bewahren (siehe dazu auch S. 142). In dieser Zeit haben sich die Ruine und ihr Umfeld durchaus verändert. Abb. 1 zeigt den Trümmerberg und den eingerüsteten Chor vor Beginn der Beräumung. Abb. 2 zeigt eine Teilsituation, wie sie im Jahre 1991 bestand: Der Nordwesteckturm war eingerüstet und wurde gesichert, die benachbarte Ruinenwand war abgestützt. Im Herbst des gleichen Jahres

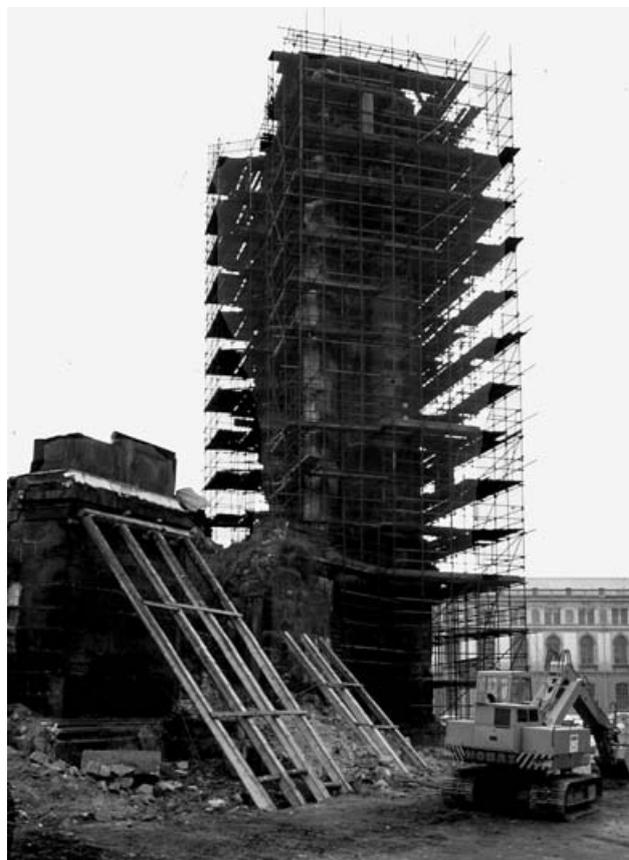
Abb. 2 Eingerüsteter Treppenturm im Nordwesten und abgestützte Wand im Norden vor der Enttrümmerung 1991

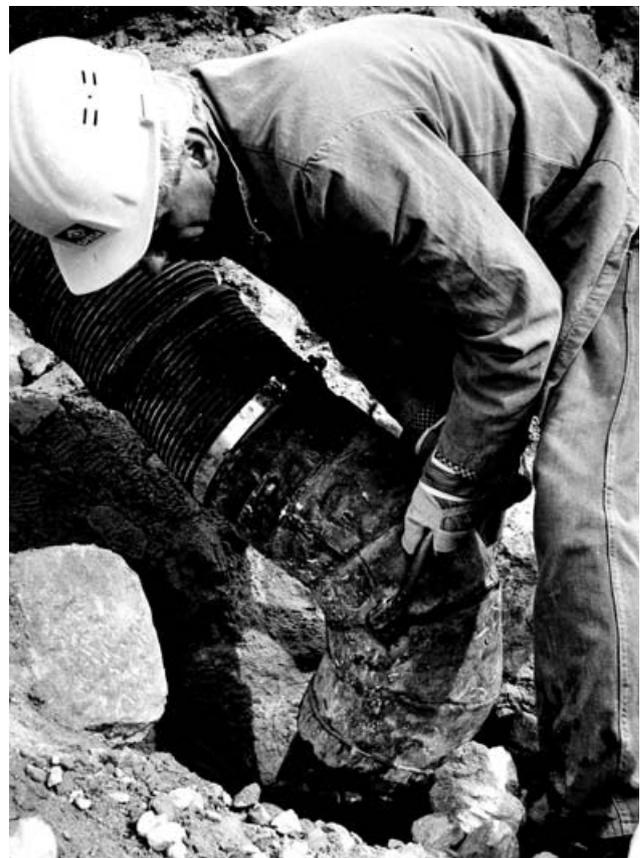
Abb. 3 Ein Sauggerät holt kleinteiligen Schutt zwischen den Steinen hervor

Die ganze Maßnahme der Enttrümmerung ist dann vom Büro Jäger auch betreut worden, im Auftrag und gemeinsam mit dem Bauherrn. Da ging es um die fachliche Kontrolle, die Mengen- und Kostenbeurteilung, die Nachverfolgung, die Weiterentwicklung und Beschleunigung. Zum Beispiel das Problem der Sauger: Zu Beginn war man gar nicht der Meinung, dass man mit Sauggeräten hier arbeiten konnte, aber dann ging es doch, mit solchen Saugern die Schuttmassen zwischen den Steinen herauszubekommen (Abb. 3).

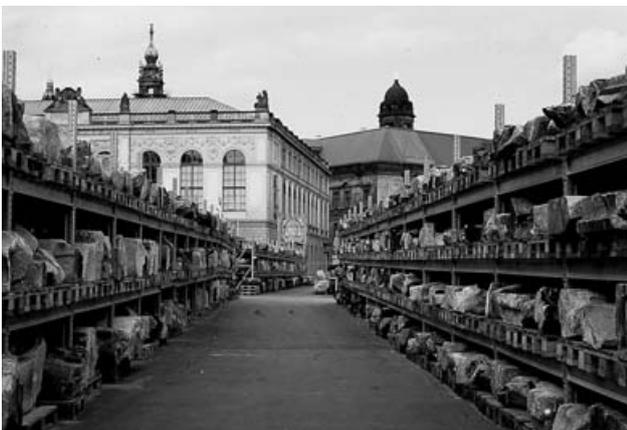
Abb. 5 Regallager für die Fundstücke auf dem Neumarkt

Noch zum Ablauf: Abb. 5 zeigt das Zwischenlager auf dem Neumarkt. Dort wurden die Teile abgelegt, wie sie kamen. Die Regale waren alle nummeriert, so dass es kein Problem war, ein Fundstück hier zu finden.

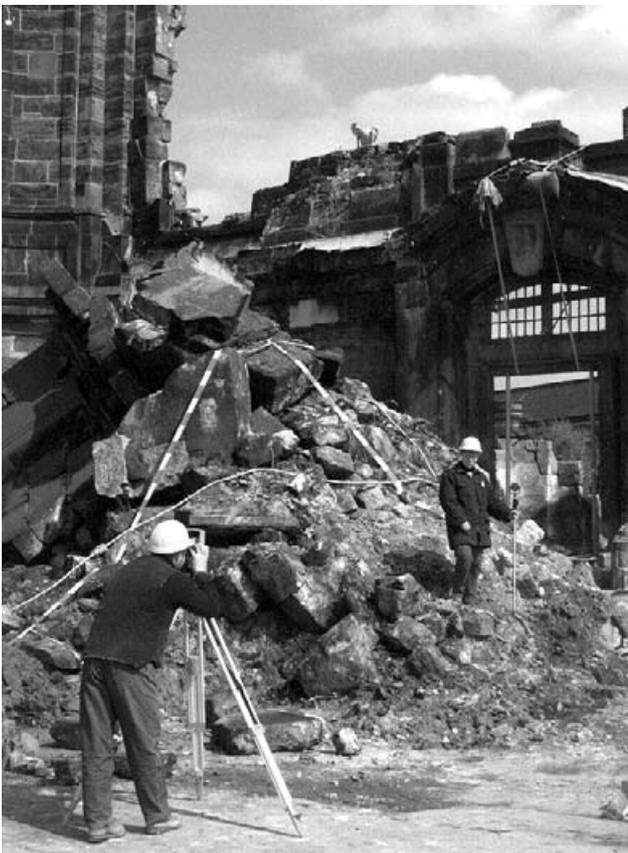
Abb. 1 Messung zur Erfassung der Fundlage

Die wichtigsten sieben Punkte in der funktionalen Leistungsbeschreibung, die wir zugeschickt bekamen, waren: Das periodische Anfertigen von Übersichtsfotos, das mehrseitige Fotografieren der Fundstücke vor Ort, die Vermessung der Lage der Fundstücke im Trümmerberg, die Markierung der Fundstücke, die Datenerfassung für jedes Fundstück in seiner Ursprungslage, die Bergung vom Trümmerberg, danach ein verformungsgerechtes Handaufmaß und allseitige fotografische Dokumentation.

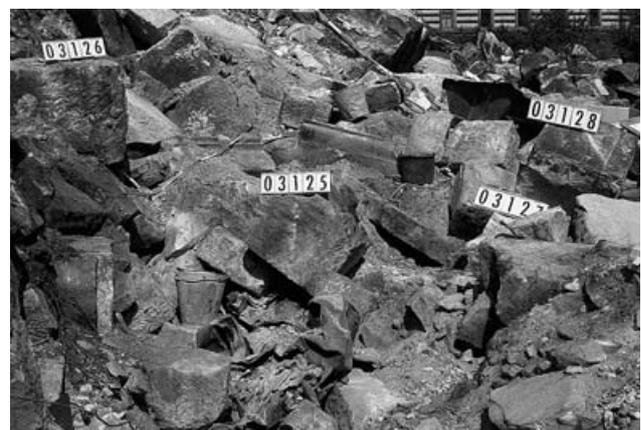
Abb. 3 Übersichtsaufnahme

Zuerst die Übersichtsaufnahmen. Wir haben fotografiert, das Bild wurde unverzüglich auf einem Laserdrucker ausgedruckt, danach sind die Mitarbeiter vor Ort gegangen und haben in das Bild die Fundstücksnummern eingetragen, und abschließend wurden dann die Num-

mern mit Hilfe von Photoshop in das digitale Bild eingearbeitet (Abb.3). Damit war ein eindeutiger Bezug zu den Fundstücken gegeben. Die Messung der Lage der Fundstücke im Trümmerberg erfolgte mit tachymetrischen Vermessungsmethoden. Es wurden also dreidimensionale Koordinaten von mindestens drei Punkten der oberen Fundstücksfläche in der Fundlage gemessen, dadurch konnte man auch eine Verkippung der Fläche dokumentieren. Den Koordinatenursprung haben wir durch die Kirchenmitte gelegt. Das Ergebnis unserer Aufnahmen waren sogenannte Tageskarten. Vor Ort wurden auch noch sogenannte Lagebilder fotografiert. Es wurden laufend Dokumentationsfotos angefertigt. Daneben wurde eine Vielzahl von Steinmetzzeichen erfasst (Abb. 4).

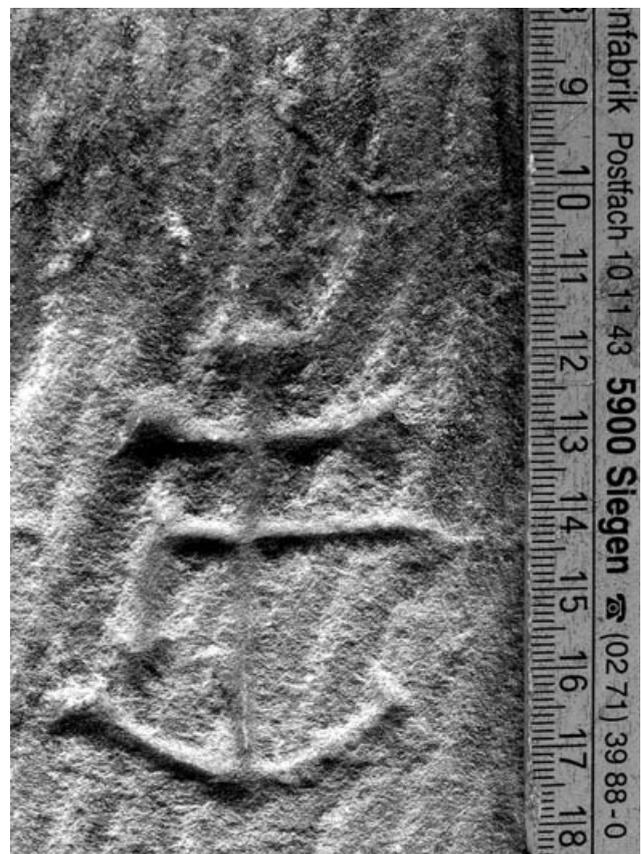
Abb. 4 Steinmetzzeichen

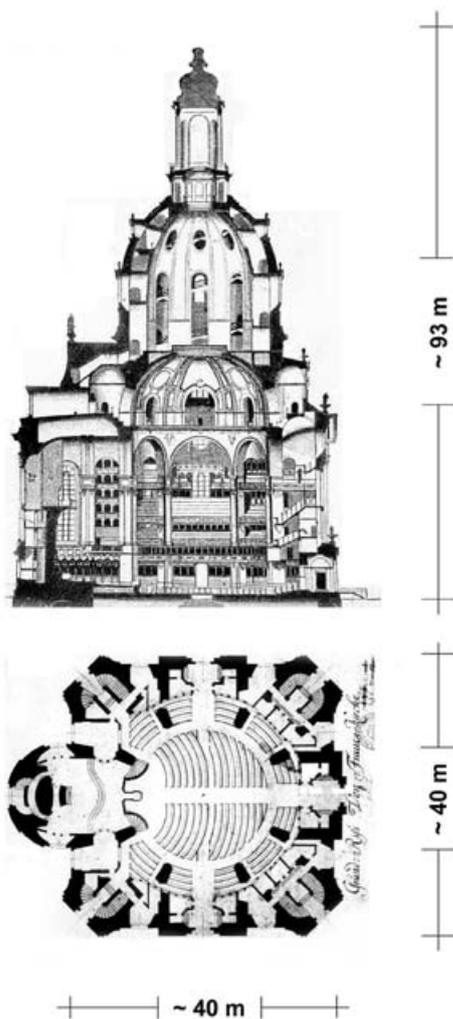
Abb. 1 Bähr'scher Schnitt und Grundriß mit den Hauptmaßen

Als George Bähr die große Kuppel in Stein statt, wie ursprünglich geplant, in Holz bauen ließ (Abb. 1 oben), haben ihn seine Berufskollegen und Konkurrenten gewarnt. Sie hielten ihm vor, dass er die Innenpfeiler (Abb. 1 unten) für das leichtere Gewicht der Holzkuppel und nicht für die große Last der Steinkuppel ausgelegt habe. Bähr erwiderte, es seien nicht nur die acht Pfeiler, die die Kuppellast abträgen; mit jedem Pfeiler seien ja noch zwei nach außen weisende Wände verbunden, die auch einen Teil der Last übernahmen. Er nannte die im Grundriss Y-förmige Konstruktion aus Pfeilern und von Öffnungen durchbrochenen Wänden „Spieramen“. Prinzipiell hat er mit der Lastverteilung recht gehabt, aber damals, vor Begründung der Baustatik, fehlten noch die Kenntnisse und Möglichkeiten, um

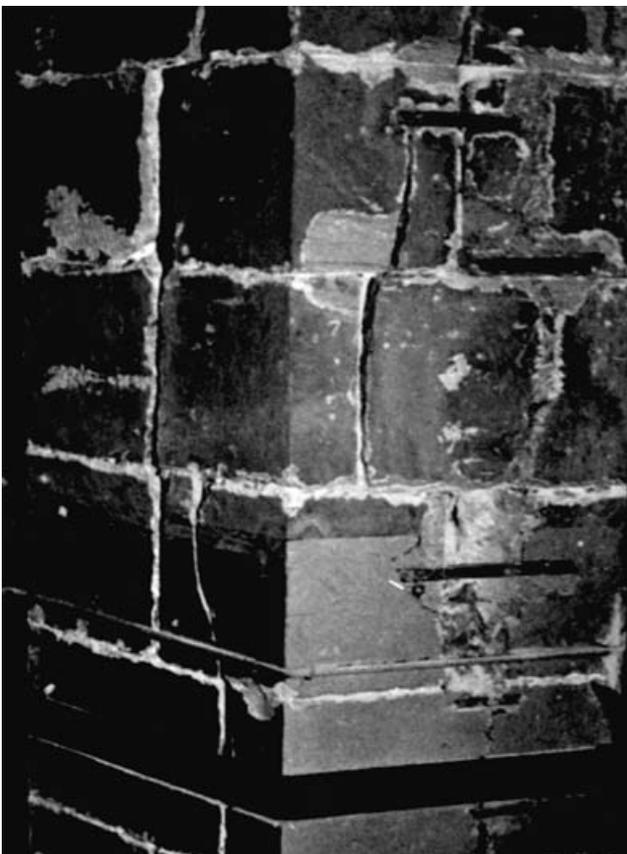
Abb. 2 Gespaltener Pfeilerschaft mit Umgeürtung

den gewünschten Lastfluss verlässlich zu steuern und auf Dauer sicherzustellen. Die Pfeiler spalteten auf (Abb. 2), und danach gab es immer wieder Bemühungen, sie zu reparieren und vor weiterem Schaden zu bewahren, mit kleinen Klammern, mit großen Umgürtungen und auch mit Steinaustausch bei den Kapitellgesimsen (Abb. 3). Starke Risse gab es auch im Tunnelumgang um die Kuppel herum.

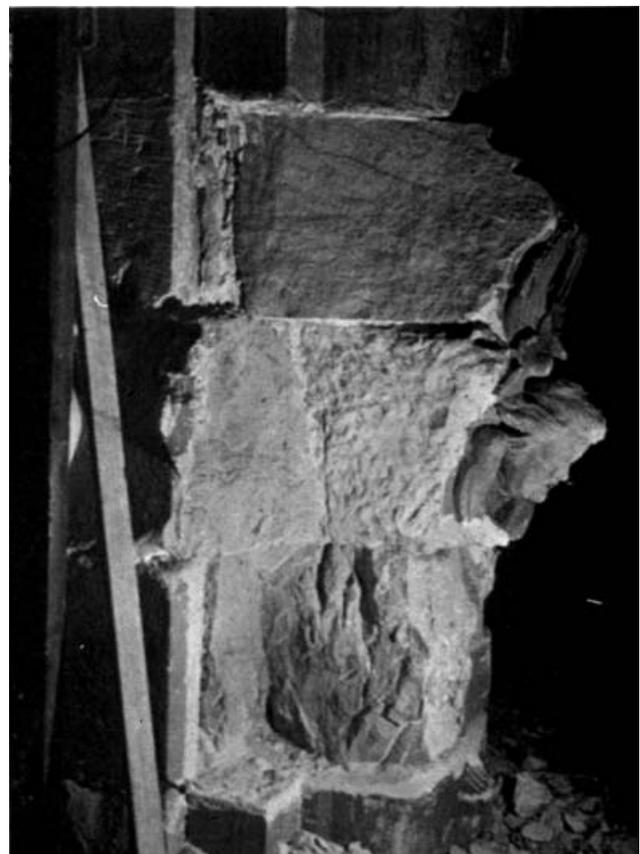
Abb. 3 Kapitellschaden (beide Fotos 1932)

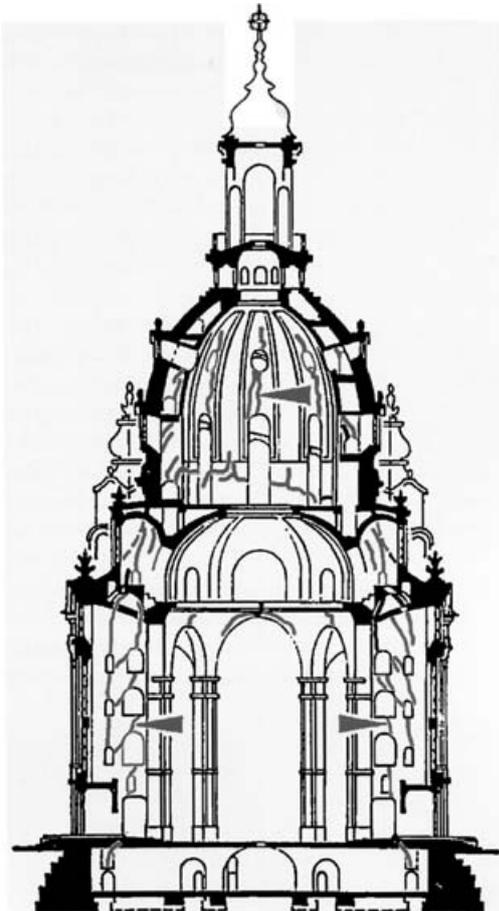
Abb. 4 Rißbild nach Georg Rüth

Der Bauingenieur Georg Rüth und der Architekt Arno Kiesling haben in den Jahren 1937 bis 1942 die Schäden an der Frauenkirche systematisch aufgenommen und kartiert (Abb. 4). In den Spieramenwänden verliefen die Risse nicht vertikal, sondern diagonal nach außen geneigt, das heißt, ein Teil der Kuppellast wanderte tatsächlich von den Pfeilern in die angrenzenden Wände ab, aber dort gab es nichts, was den nach außen weisenden Kräften entgegengewirkt und sie nach unten umgelenkt hätte. Die aufgerissenen Wände gaben nach, wurden weich, die abgewanderten Lasten flossen zu den steif gebliebenen Pfeilern zurück, die nun die Gesamtlast der Kuppel tragen mussten, so dass es in ihnen zu großen Überbeanspruchungen kam.

Wir trugen die historischen Quellen zusammen und studierten sie: Pläne, Berichte, Berechnungen. Das Rissbild des Bauegefüges im Jahre 1937 nach Georg Rüth (Abb. 4, S. 32) ließ uns den Kraftfluss und die statisch-kon-

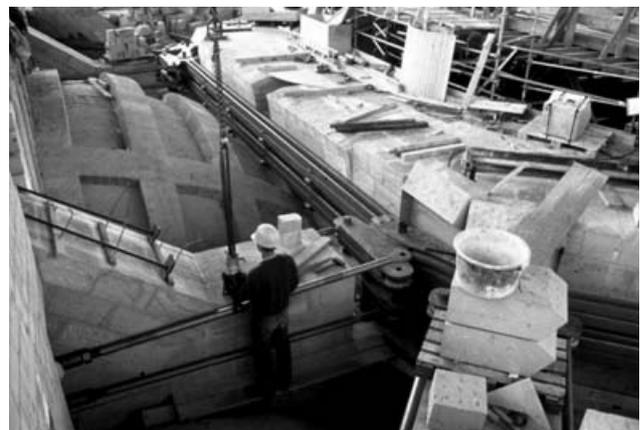
Abb. 5 Blick auf das zusätzliche Ankersystem

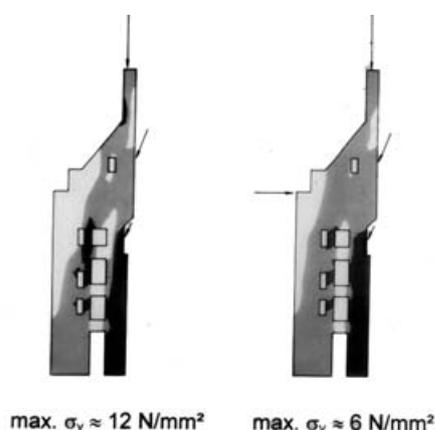
Abb. 6 Halbierung der maximalen vertikalen Druckspannung in den Pfeilern durch die zusätzliche Ankerkraft

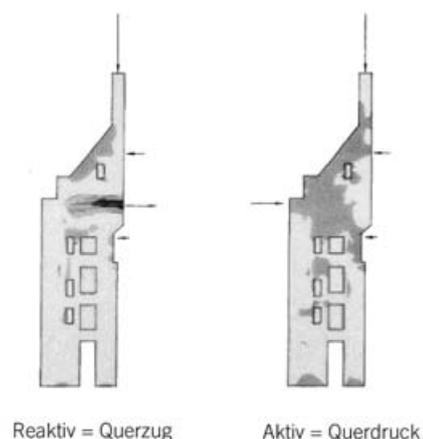
Abb. 7 Die aktive, von außen einwirkende Ankerkraft erzeugt im oberen Teil der Spierarmenwände Querdruk (rechts)

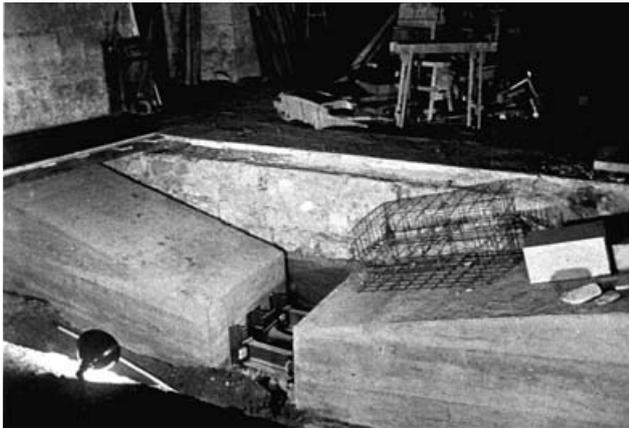
Abb. 8 Die Rüth'schen Fundamentergänzungen zwischen den Pfeilerfundamenten

Georg Rütth hatte ja das Problem, dass die Fundamente für die Hauptpfeiler mit den darin konzentrierten Lasten zu klein erschienen. Deshalb hat er zwischen das Grundmauerwerk in das Erdreich gegen den Boden gewölbte Bögen einbetoniert und unter Spannung gesetzt. Damit erreichte er, dass im Falle weiterer Setzungen die Fundamentfläche vergrößert worden wäre. Mich hat sehr interessiert, ob diese ergänzenden Fundamente heute noch funktioniert hätten, d.h., wie sie im Hinblick auf den Wiederaufbau der Kirche einzuschätzen waren: Ob der Beton weggebrochen ist, ob Risse erkennbar sind, ob die Bögen noch an den Fundamenten anliegen? Wir haben freigegeben und festgestellt, dass die Übergangsstellen in sehr gutem Zustand sind (Abb. 8). Wir haben aber unsere statischen Berechnungen für die wiederaufgebaute Frauenkirche ohne Einbeziehung dieser Hilfskonstruktionen aufgestellt, es war zu dem Zeitpunkt, als wir die Nachweise erstellten, auch noch nicht klar, in welchem Zustand diese Zusatzkonstruktionen tatsächlich vorgefunden werden würden. So haben wir hier noch eine gewisse Sicherheitsreserve behalten. Außerdem hatte sich gezeigt, dass die befürchteten größeren Setzungen der Pfeilerfundamente vor der Rütth'schen Instandsetzung nicht eingetreten waren; das waren Vermutungen, aber sie bestätigten sich bei genauerem Hinsehen nicht.

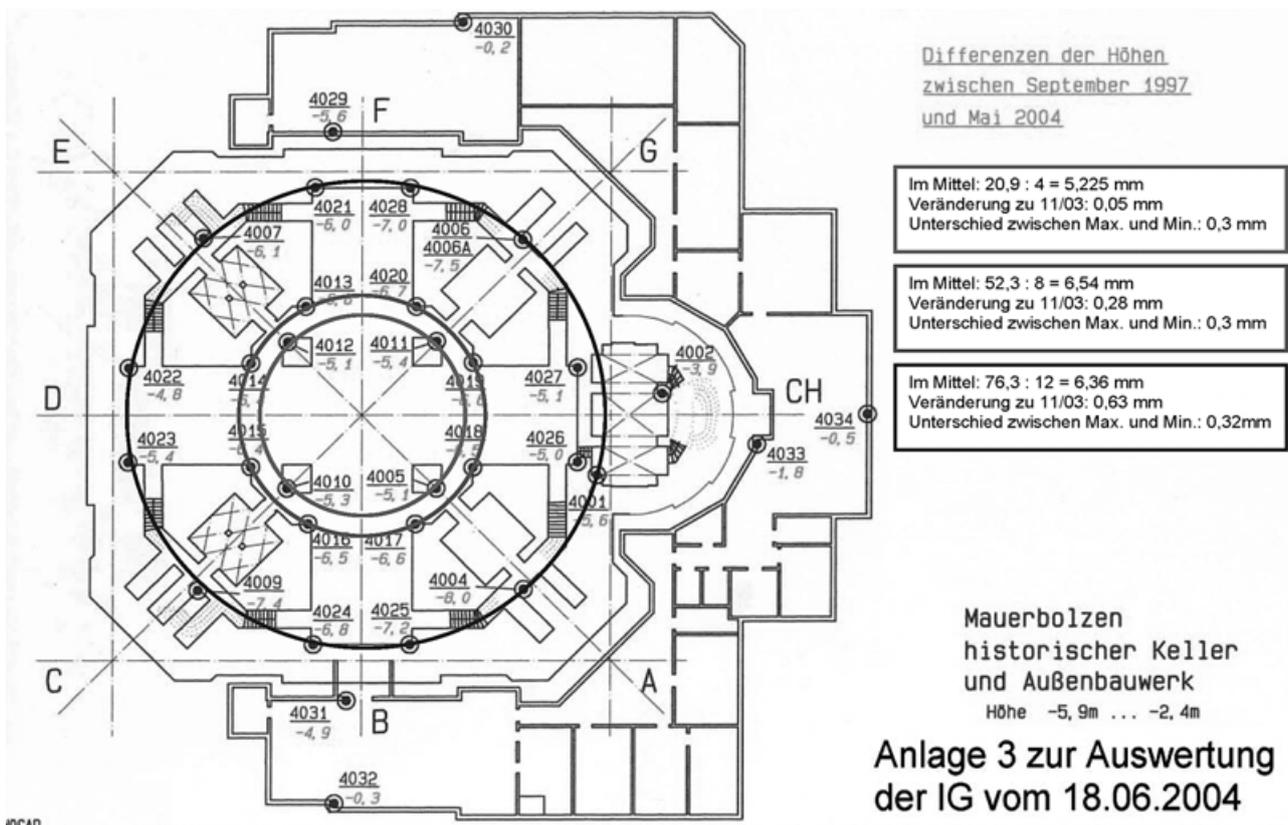
Abb. 9 Dokumentation der Deformationsmessungen

Sehr interessant waren die Deformationsmessungen, die bei der Enttrümmerung vorgenommen worden sind (Abb. 9). In der Mitte des Grundrisses hat sich dabei durch Abtragen des Trümmerberges eine Dekompression von 11 mm ergeben. Später haben wir dann die neuen Setzungen durch den Wiederaufbau ebenfalls gemessen. Sie fielen kleiner aus, als ursprünglich, vor Beginn des Wiederaufbaus, durch die Kollegen von der Bodenmechanik eingeschätzt.

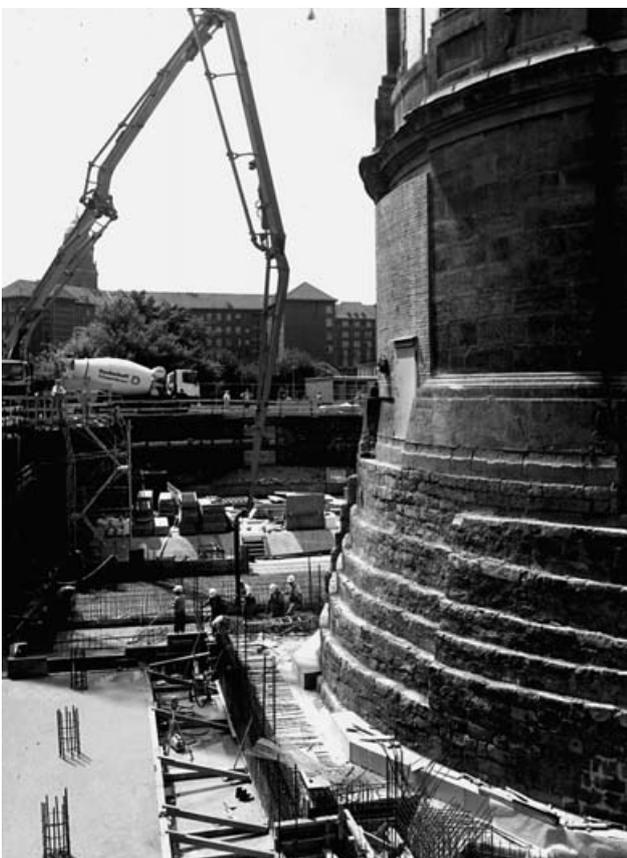
Abb. 10 Freigegebenes Außenmauerwerk des Kellers

Noch zwei Anmerkungen zum alten Mauerwerk. Wo Risse entstanden waren oder solche beim Wiederaufbau hätten entstehen können, haben wir, um eine sichere Kraftableitung zu garantieren, Anker in das Mauerwerk eingebaut. Und was das Außenmauerwerk des Untergeschosses anging, so wurde es durch den Stahlbetonkeller, der als Außenbauwerk um den größeren Teil der Frauenkirche herumgelegt wurde, freigegeben (Abb. 10). Dadurch ergab sich die günstige Gelegenheit, das alte Außenmauerwerk zu inspizieren und, wo es nötig war, neu zu verfugen oder nachzuverfugen.

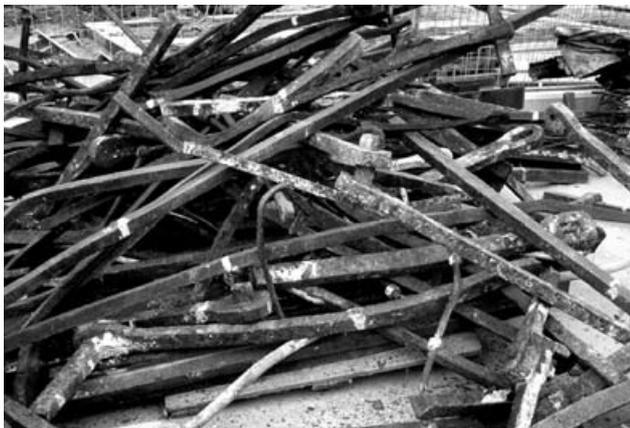
Abb. 11 Schmiedeeiserne Anker aus der Bähr'schen Konstruktion

**Fritz Wenzel:** Ein ganz starker Antrieb für die Art unserer Hilfskonstruktion waren die schmiedeeisernen Anker, die wir im Baugefüge gefunden haben (Abb. 11). Dieses Gefüge war wirklich aus Stein und Eisen. Mehr war da nicht drin an tragenden Elementen. Also haben wir auch für die Zusatzkonstruktion Eisen, genauer gesagt Stahl genommen, aber diese Konstruktion als ein Element ausgebildet, das nicht ins Mauerwerk eingebaut ist. Wir haben nichts Verstecktes eingebaut. Wir haben etwas Zusätzliches eingebaut, was man im Baugefüge, wenn man oben ins Dach kriecht, auch sehen kann. Das war also ein ganz starker Antrieb, dass wir gesagt haben, jetzt bringen wir nicht neue Elemente ein, anstelle der Anker, und jetzt bringen wir auch nicht neue Materialien ein, anstelle des Eisens, sondern wir greifen, mit den heute möglichen Verbesserungen, auf die alten Elemente und Materialien zurück.

hatte als Bewehrung eine große Zahl von schmiedeeisernen Ankern ins Mauerwerk gelegt. Wir fanden über 300 von ihnen im Trümmerberg (Abb. 11, S. 36). Sie waren zwar für den Wiederaufbau zu nachgiebig, aber für uns waren sie nicht nur ein technischer Fingerzeig, sondern auch eine geschichtliche Vorgabe: Aus den Grundmaterialien Stein und Stahl (anstelle des Eisens) sollte auch die neue Frauenkirche erstehen.

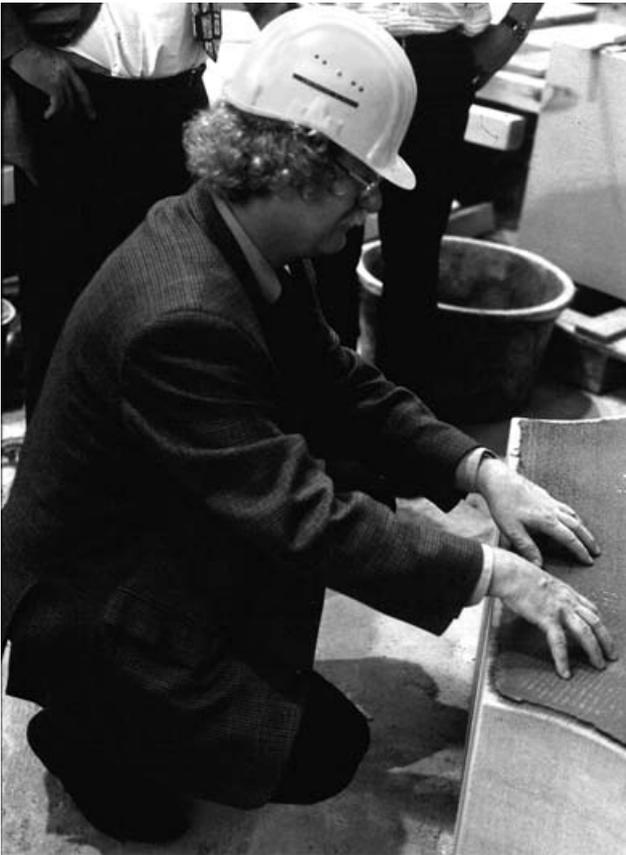
Abb. 12 Kontrolle der Mörtelfuge beim Pfeiler

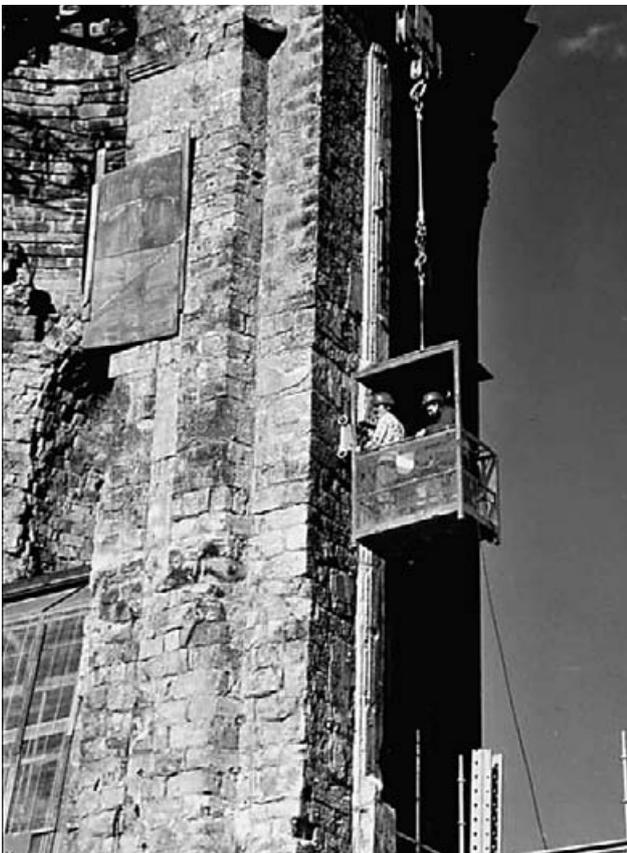
Abb. 3 Untersuchungen mit dem Georadar am Chorpfeiler

Die stehengebliebene Chorapsis war ein halbes Jahrhundert Wind und Wetter ausgesetzt. Auch der Hochaltar war stehengeblieben, beschädigt zwar, aber noch aufrecht. Wie war das Mauerwerk der Apsis beschaffen, im Inneren, von der Tragfähigkeit her? Ließ es sich in den Wiederaufbau integrieren und entsprechend belasten? Wir untersuchten die alten Chorpfeiler mit Hilfe des Georadars (Abb. 3). Hier arbeiteten wir mit der Karlsruher Firma GGU des Dipl.-Physikers Bernhard Illich zusammen. Die strukturelle Beschaffenheit des Mauerwerkes erwies sich als gut, es gab keine inneren Hohlräume und Fehlstellen und keine schwächenden Materialwechsel. Zusätzlich ermittelten wir die Tragfähigkeit der Pfeiler durch die Entnahme von Stein- und Stein-Fuge-Stein-Bohrkernen. Das Ergebnis: Die

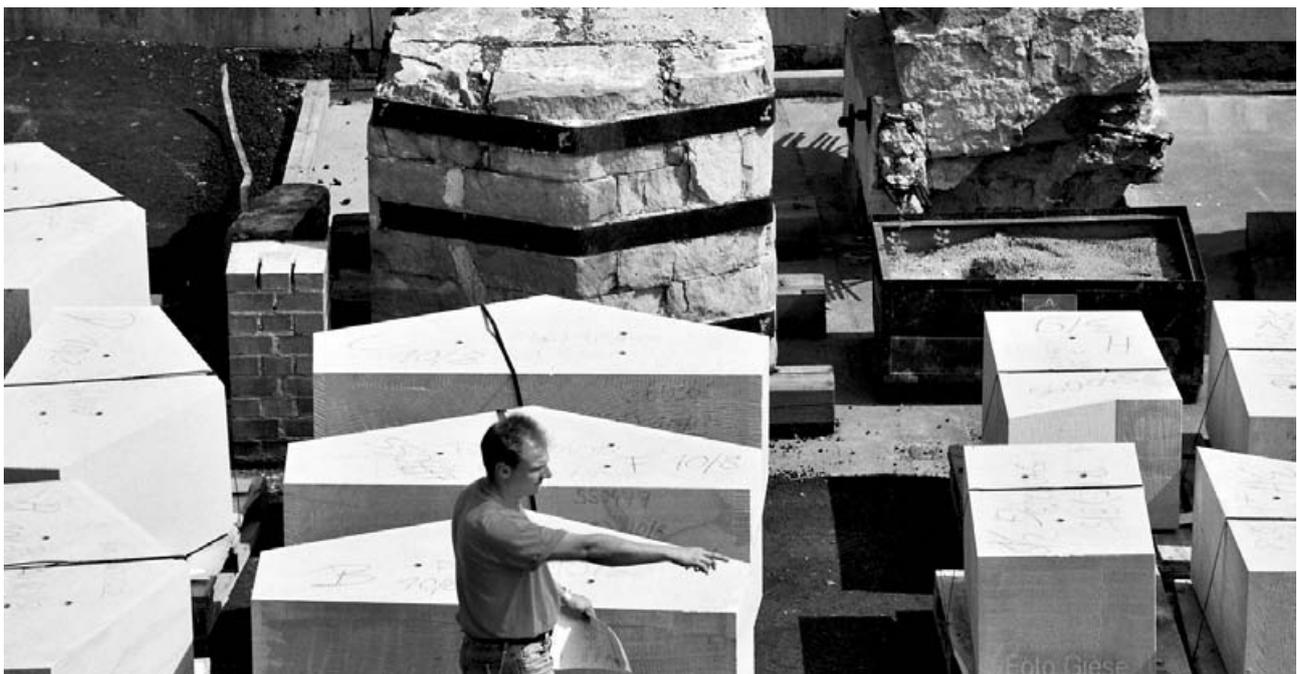
Abb. 4 Neue Pfeilersteine vor altem Pfeilerstück

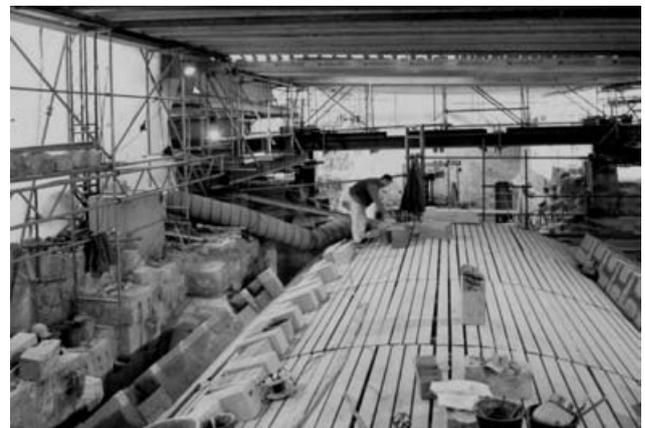
Abb. 7 Gewölbeanpassung

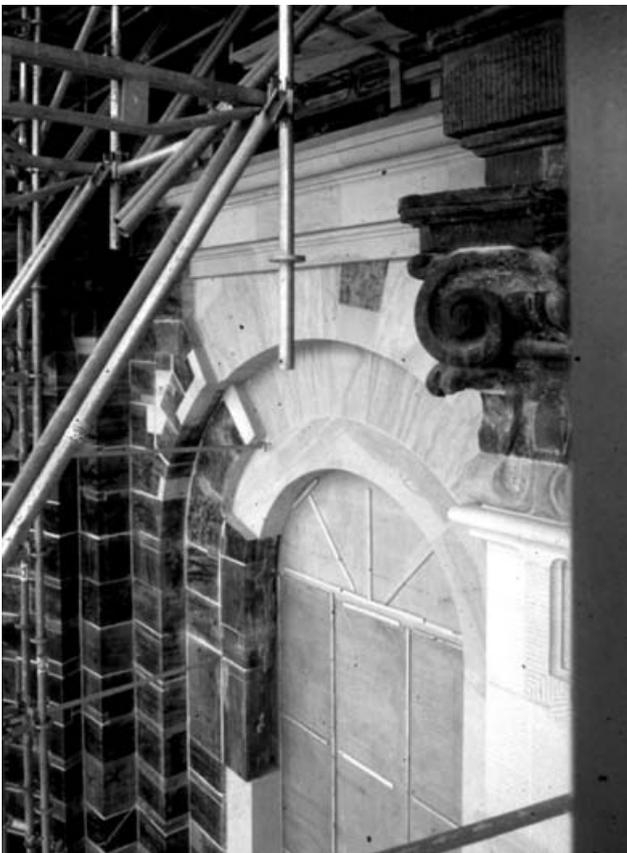
Abb. 8 Altes verkippt gelassen, Neues lotrecht eingefügt

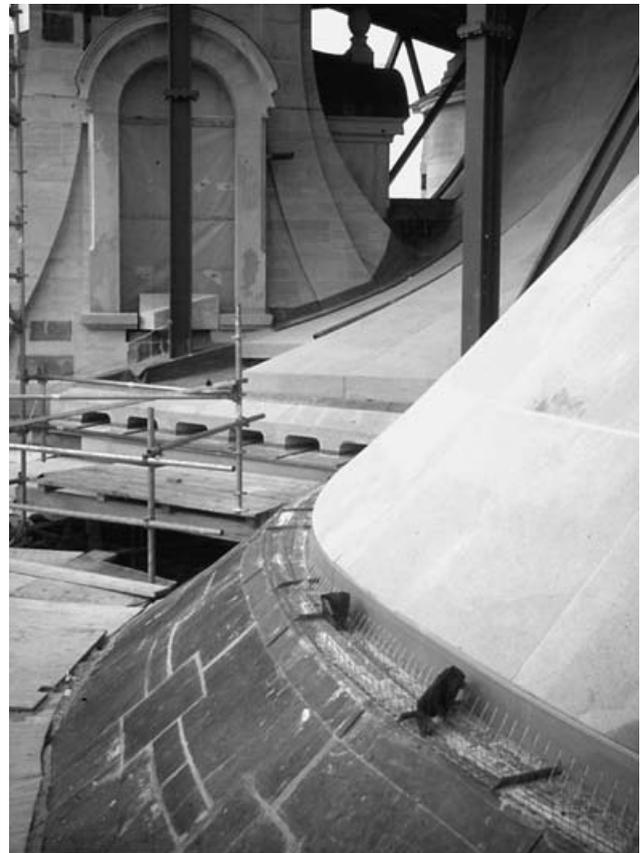
Abb. 9 Alter Dachrand der Chorapsis

Beim alten Dach über der stehengebliebenen Apsis wurde eine detaillierte Rissaufnahmeplatte für Platte nötig, um herauszufinden, wie viele von ihnen durch Risse undicht geworden waren, und um entscheiden zu können, wie viel vom Dach der Ruine beim Wiederaufbau erhalten werden konnte. Auf der einen Seite sollte möglichst viel von ihr im Neubau Bestand haben, auf der anderen Seite war sicherzustellen, dass die Orgel und der Altar unter ihrem Dach später durch eindringendes Wasser nicht Schaden nahmen. Das Ergebnis war, dass die Abdeckplatten über dem Lichtraum der Apsis erneuert werden mussten, die alten Platten aber unten am Dachrand über der Außenwand erhalten werden konnten (Abb. 9, siehe auch Abb. 2, S. 11).

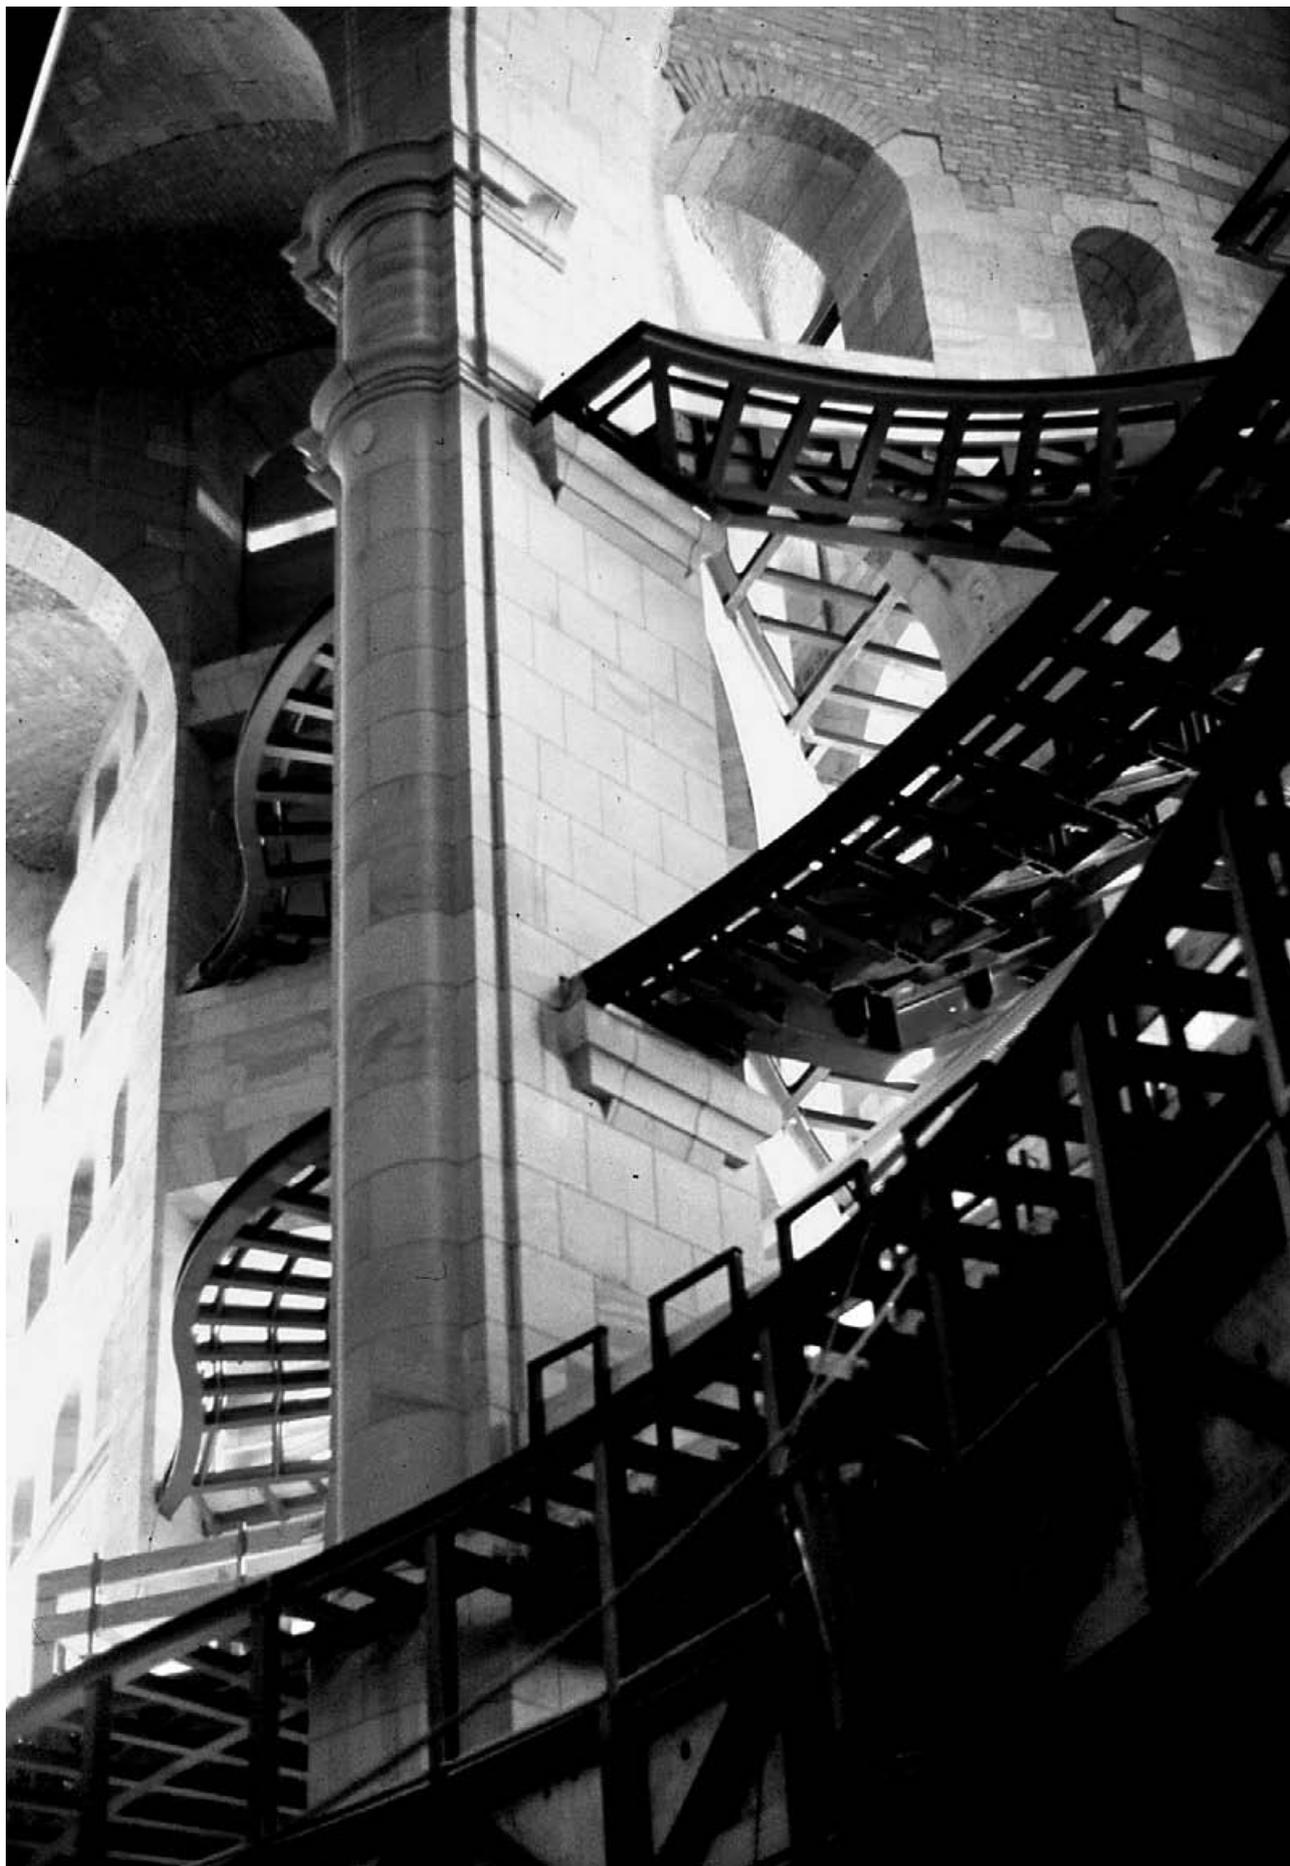
Abb. 10 Stahlkonstruktion der Emporen

Dokumentiert war von ihnen nur wenig, auch wären sie für die heutige Zeit nicht tragfähig genug gewesen. So entwarfen wir eine neue, moderne Stahlkonstruktion, mit Brandschutzplatten verkleidet. Das Stahlgefüge folgt in Form und Dimension den historischen Brüstungen, Decken und Fußböden (Abb. 10). Heute sieht man von der Stahlkonstruktion nichts mehr, sie ist komplett eingeschlossen.

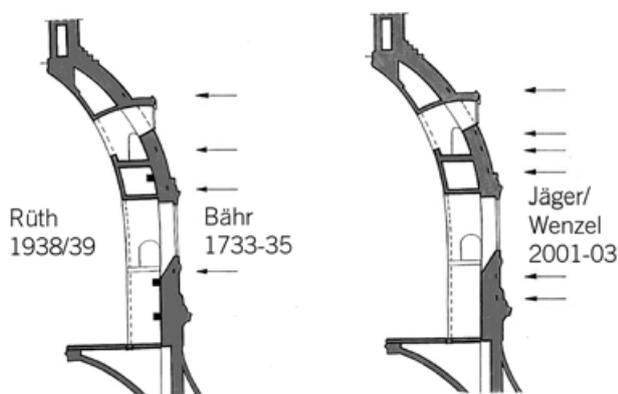
Abb. 1 Kuppelquerschnitt mit vier Bähr'schen und drei Rütth'schen Anker (links) und sechs heutigen Ankerringen (rechts)

Ein Argument hier bei den Kuppelringen war natürlich, dass die Ringe von George Bähr, obwohl von schlechterer Qualität, letztlich doch gehalten haben, nicht entzweigegangen sind. Er hatte vier schmiedeeiserne Ringe, die haben sich zwar gedehnt, waren überlastet, aber sie sind nicht gerissen. Und jetzt sind es sechs statt vier Ringe, aus Stahl und mit einer Güte, einem Querschnitt und einer Vorspannung, die es bei Bähr nicht gegeben hatte. Da wurde dann ein Strich gezogen und der Entwurf und seine Umsetzung samt der wissenschaftlichen Absicherung gemeinsam als ausreichend angesehen.

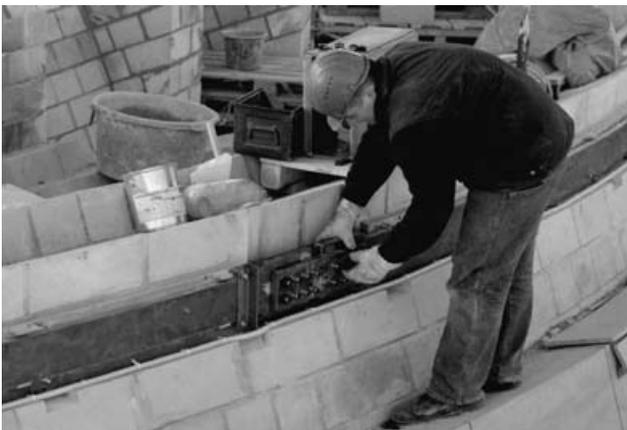
Abb. 2 Neuer Kuppelringanker mit Stoß beim Einbau
