# BERICHTE VOM WIEDERAUFBAU DER FRAUENKIRCHE ZU DRESDEN

Herausgegeben von Fritz Wenzel

**Berichte vom Wiederaufbau der Frauenkirche zu Dresden  
Konstruktion des Steinbaus und Integration der Ruine**

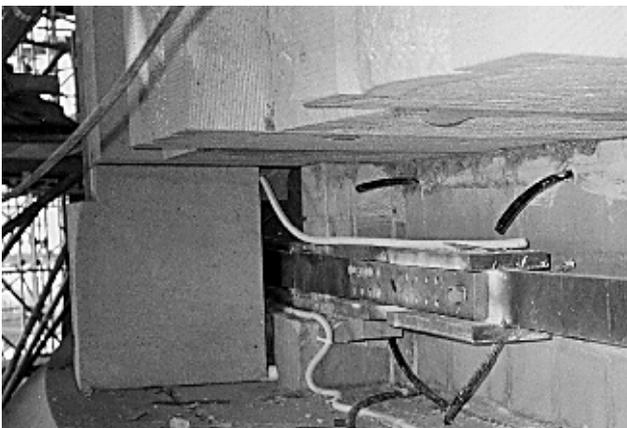
Abb. 3 Spannkanal, noch offen

Schwierig war, nach dem Einbau des Spannrings, das Versetzen der Werksteine vor und über dem Spannkanal (Abb. 3), ohne dass es in ihm vor dem Verpressen zu Verunreinigungen kam. Der Mauermörtel durfte den Ringanker nicht verschmutzen, der Spannprozess später nicht behindert werden. Gespannt werden konnte immer erst, nachdem der Kanal 1,5 bis 2 m in der Höhe übermauert war. Die Einleitung der Ankerkraft wurde mit Hilfe von Manometern, Dehnwegmessungen sowie beim ersten Anker auch mit Dehnmessstreifen kontrolliert. Zum Vorspannen standen immer zwei Spann-

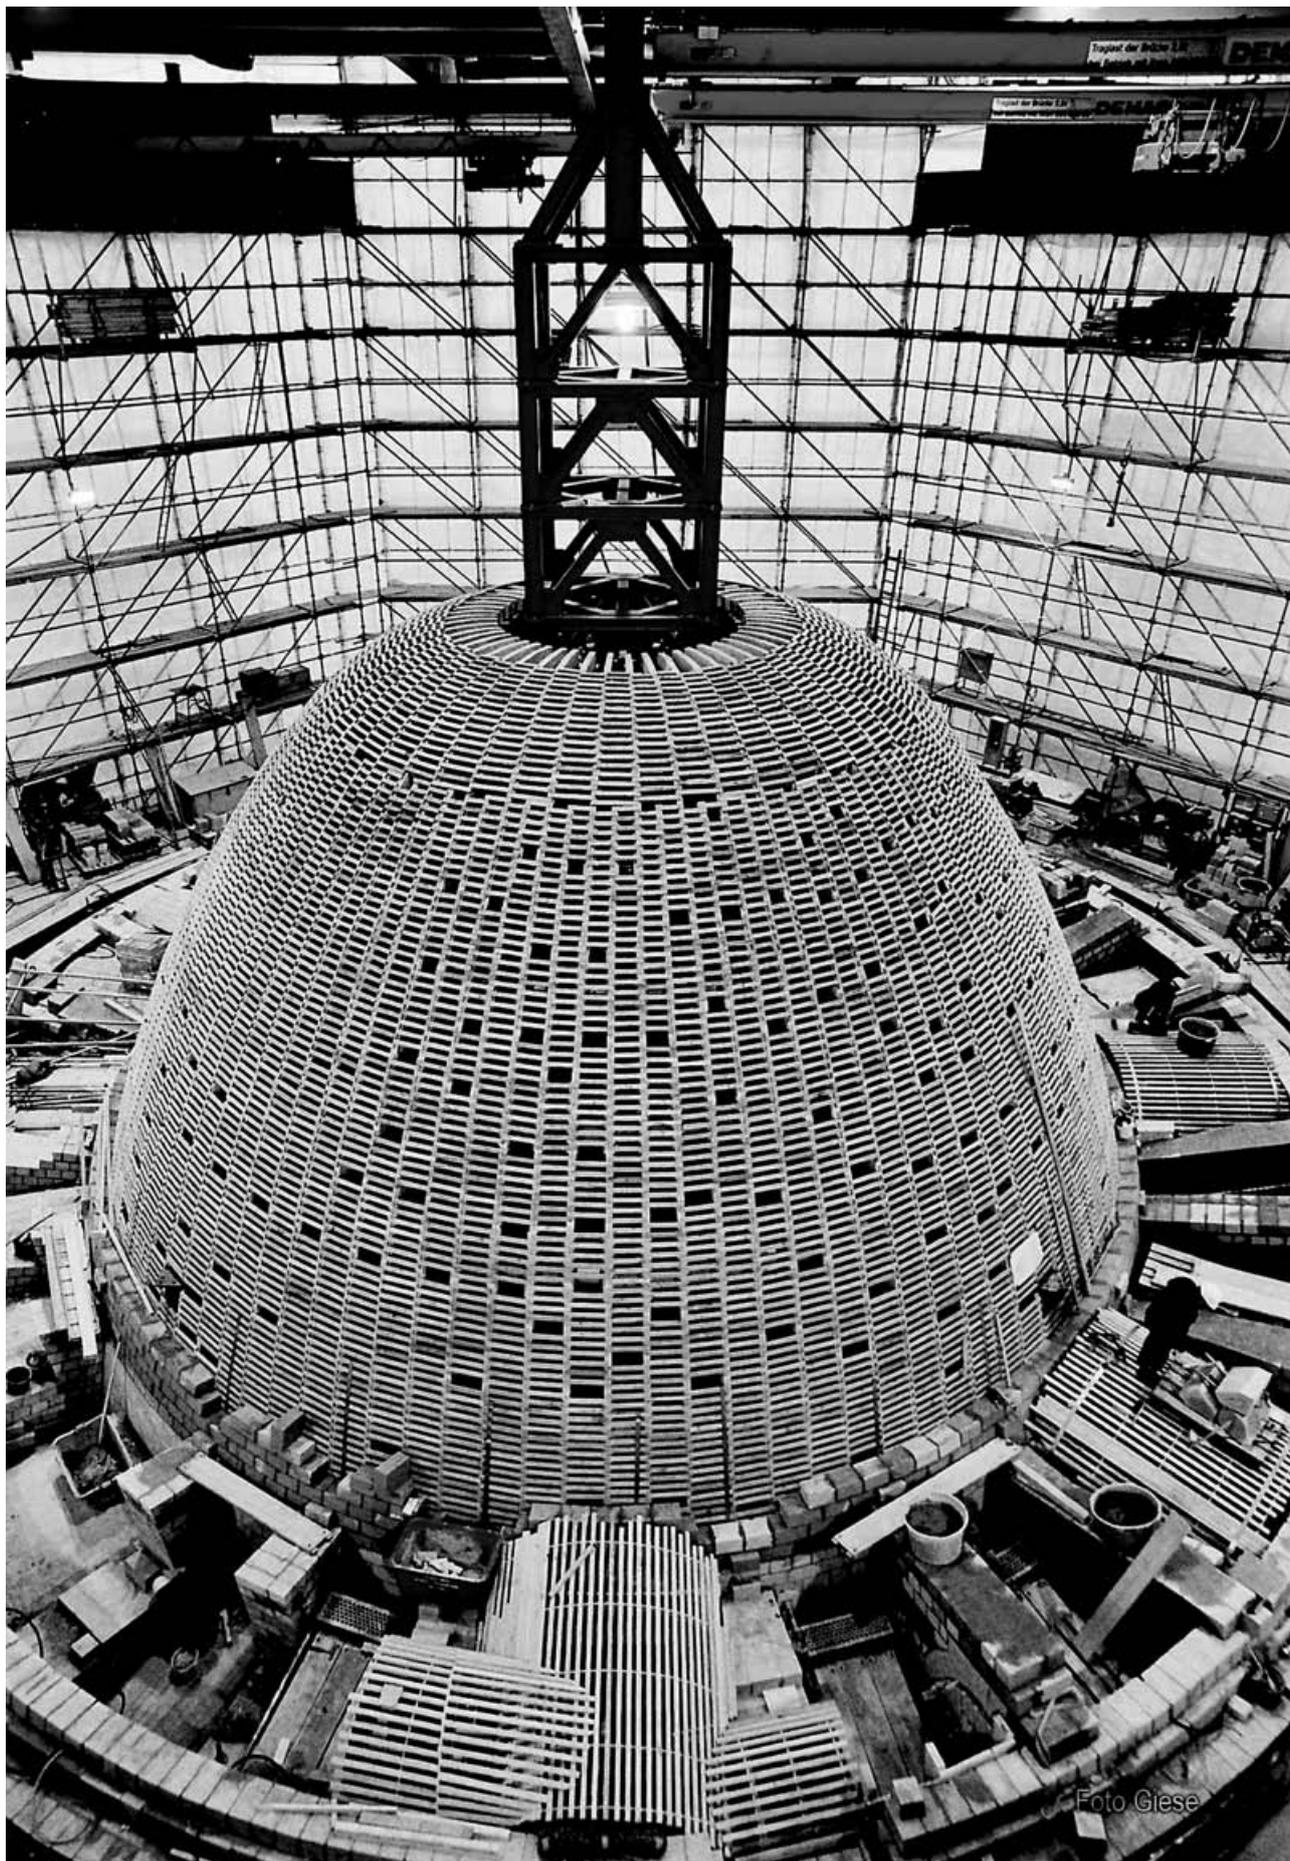
Abb. 4 Die Hauptkuppel entsteht: Außenschale, Wendelgang, Innenschale, Lehrgerüst

Kuppel, einschalig, aber aus zwei Schichten bestehend, zusammen 110 bis 175 cm dick, dann der innere Wendelgang als Aufstieg zur Laterne, etwa 2 m breit, dann, als Abschluß des Wendelganges zum inneren, oberen Kuppelraum, die dünne Innenschale, nur 25 cm dick.

Abb. 4 zeigt die Sparschalung für die Innenschale, rundherum entstehen die Wendelrampe und die Verbindungsschotten zur Außenschale, ganz außen, insbesondere in den Ecken, sieht man Teile des Außenmauerwerks.

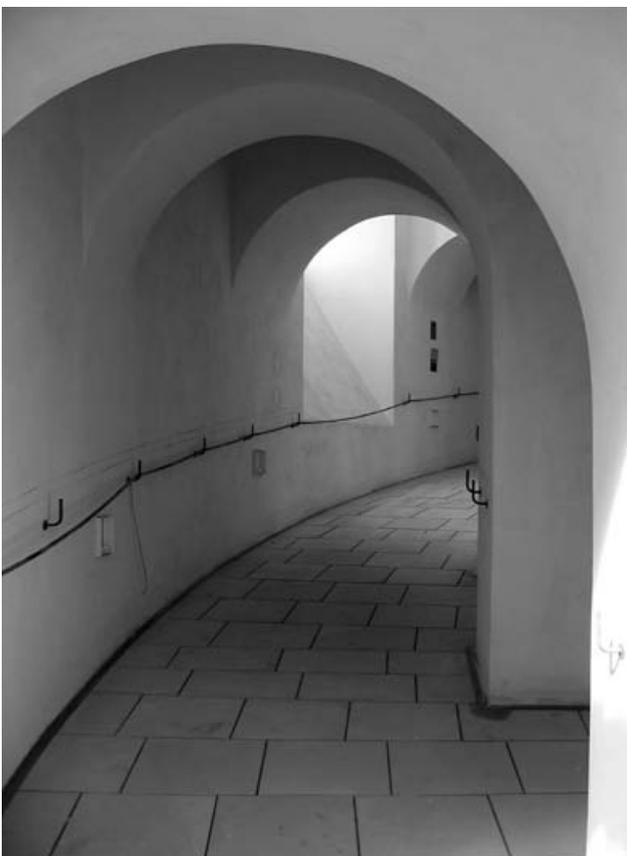
Abb. 5 Wendelgang

Abb. 5 gibt einen Blick in den fertiggestellten Wendelgang, links die Außenschale, rechts neben den mit Durchgängen versehenen Schotten (sichtbar) die Innenschale (nicht sichtbar).

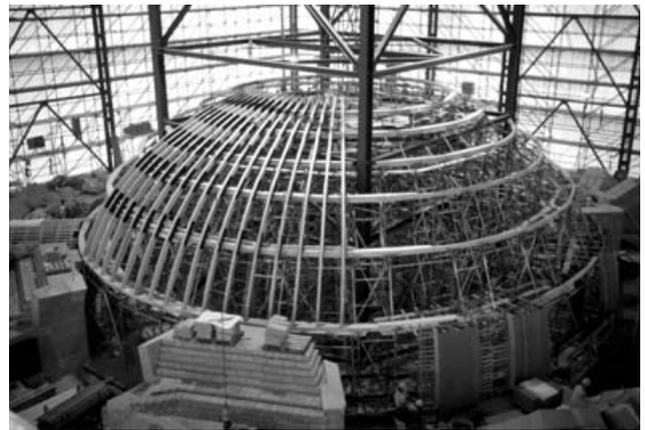
Abb. 2 Das Lehrgerüst für die Innenkuppel entsteht

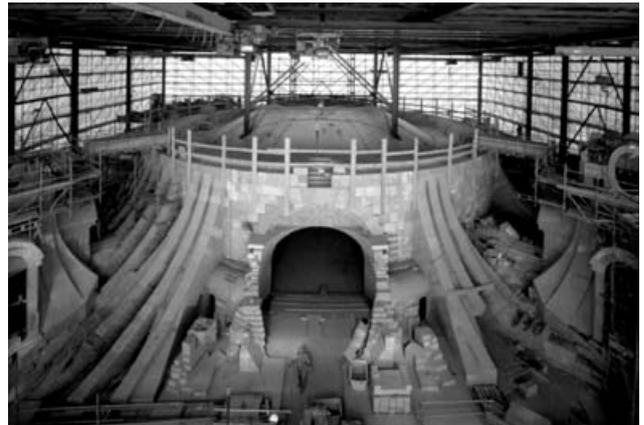
Abb. 5 Um die Innenkuppel herum beginnt der Bau der steilen Hauptkuppel und der Schwibbögen für den glockenrandförmigen Kuppelanlauf

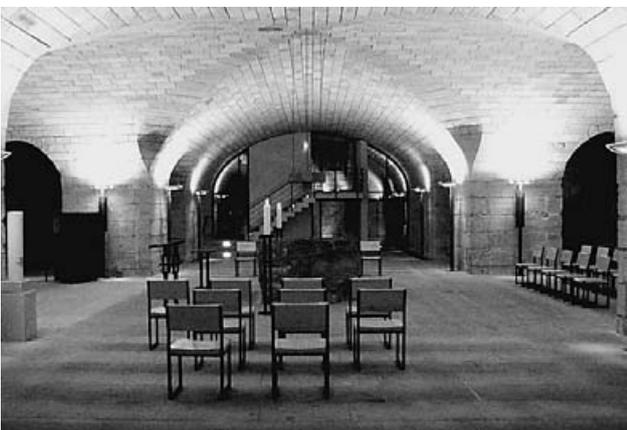
Abb. 6 Kreuzung der beiden neuen Tonnengewölbe über der Unterkirche

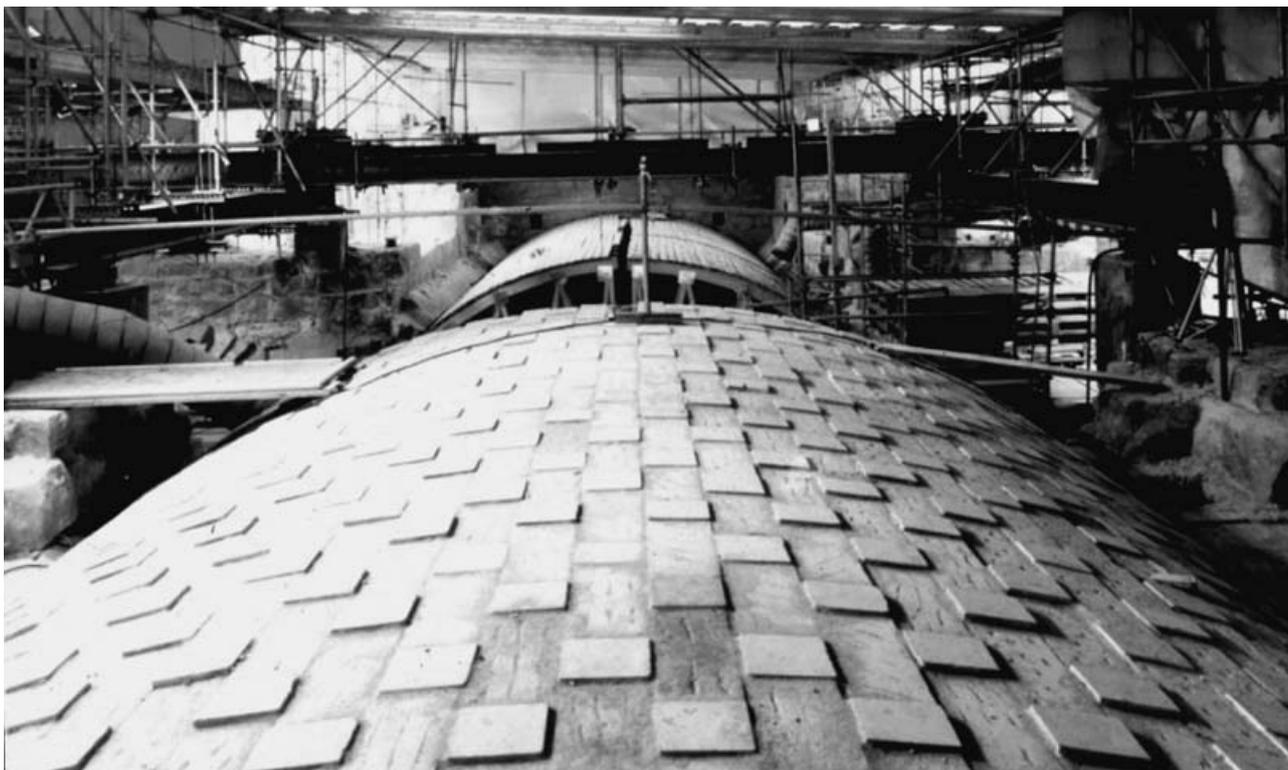
Abb. 8 Das neue Tonnengewölbe über der Unterkirche von oben, hergestellt aus trapezförmig zugesägten Steinen

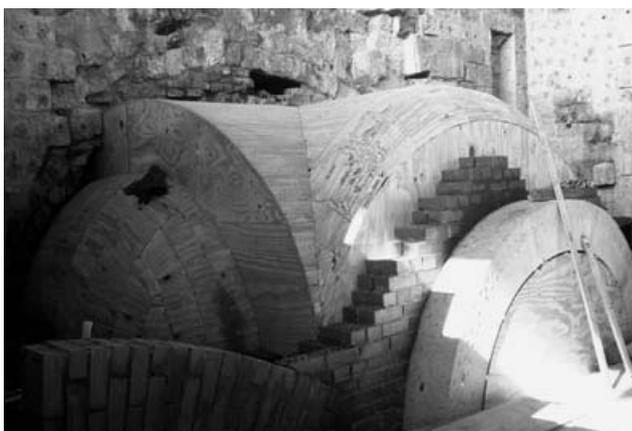
Abb. 9 Schalung für ein in der Form kompliziertes Eingangsgewölbe

Wie kompliziert die Gewölbeform im Erdgeschoß war, sieht man in Abb. 9. Der Blick auf die Schalung zeigt, dass es sich eigentlich um ein einfaches Gewölbe handelt, welches in der Form aber dadurch kompliziert wird, dass die eine Tonne abgeschrägt ist, dass links eine Konche angebaut ist und rechts ebenfalls, und dann sieht man weiter links eine Tonne und rechts hängt noch einmal eine Tonne dran, und das Ganze ist auch noch im Grundriss verzogen, weil die Spannweite der Tonnen unterschiedlich lang gewählt werden musste, weil nämlich die Innenwand krumm, also im Grundriss gekrümmt ausgeführt worden ist. Die Bauweise des Lehrgerüsts ist übrigens im Prinzip genau die gleiche wie im Mittelalter. Auch damals hat man zunächst die Rohgeometrie hergestellt und dann durch eine kleine Brettschalung, der Rohgeometrie folgend, eine Fläche erzeugt, auf der die Steine ausgelegt werden konnten.

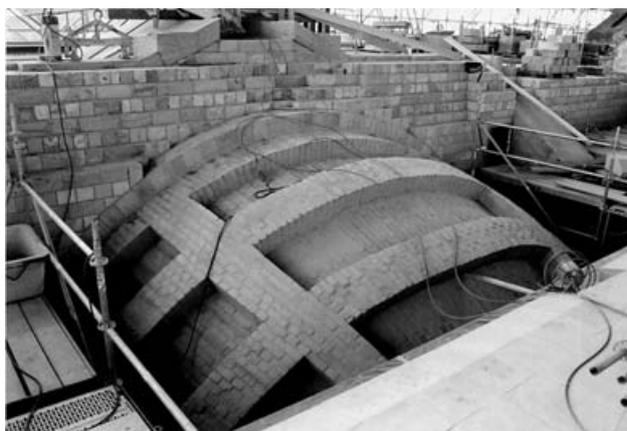
Abb. 10 Großes Ziegelgewölbe parallel zum Pfeilerbogen, von oben

Wesentlich spannender als dieses kleine Eingangsgewölbe waren natürlich die großen, den Raum abschließenden Gewölbe, die parallel zu den Pfeilerbögen liegen (Abb. 10). Die tragenden Bauteile der Gewölbe sind in der Regel aus Sandstein gefertigt, während die lediglich den Raum deckenden Gewölbe oder Gewölbeteile, die keinerlei Auflast zu tragen haben, aus Ziegelmauerwerk hergestellt sind. Die den Raum abschließenden, auflastfreien Gewölbe haben zum Beispiel eine Breite von etwa 2 m und eine Spannweite

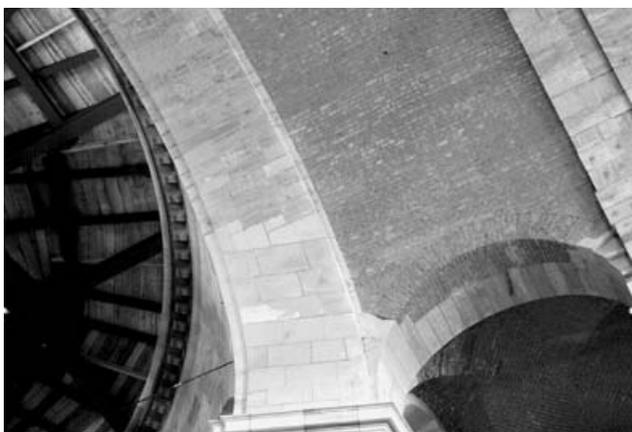
Abb. 11 Schmales Ziegelgewölbe parallel zum Pfeilerbogen, von unten

von etwa 8 m. Wegen der Bogenstellung am Ende des Gewölbefeldes handelt es sich bei ihnen aber trotzdem, wie bei Kreuzgewölben, um punktgestützte Gewölbekonstruktionen (Abb. 11).

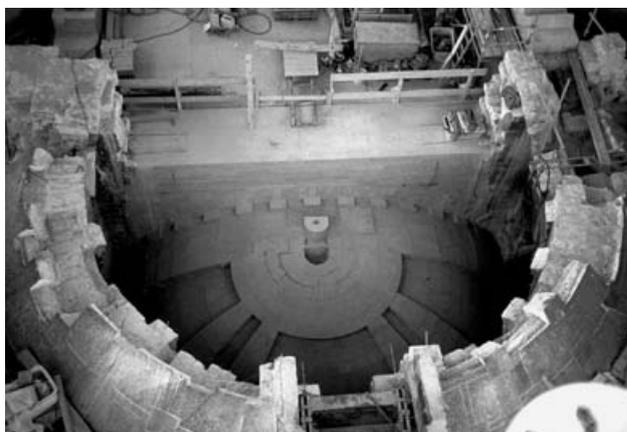
Abb. 12 Gewölbe über dem Altar unterhalb des Dachrandes

Das nächste Bild (Abb. 12) zeigt, unter dem noch offenen Dach, das Altargewölbe, also den Abschluss direkt über dem Altar. Die Chorwände waren ja in großen Teilen stehengeblieben. Das Altargewölbe selbst war aber dem Feuer ausgesetzt, dem auch die Orgel zum Opfer fiel. Reste des Gewölbes waren im Bereich der Rippen noch vorhanden, aber in einem derart schlechten Zustand, dass man sie nicht mehr in das neue Gewölbe integrieren konnte. Auch die Altarwand darunter hatte derart umfangreiche Brandschäden, dass die Brandschalen abgeschlagen und durch neues Mauerwerk ersetzt werden mussten. Das Altargewölbe besteht aus 25 cm dickem Sandsteinmauerwerk. Bereits George Bähr hatte hier eine Rippenkonstruktion mit einer Rippendicke von 50 cm vorgesehen.

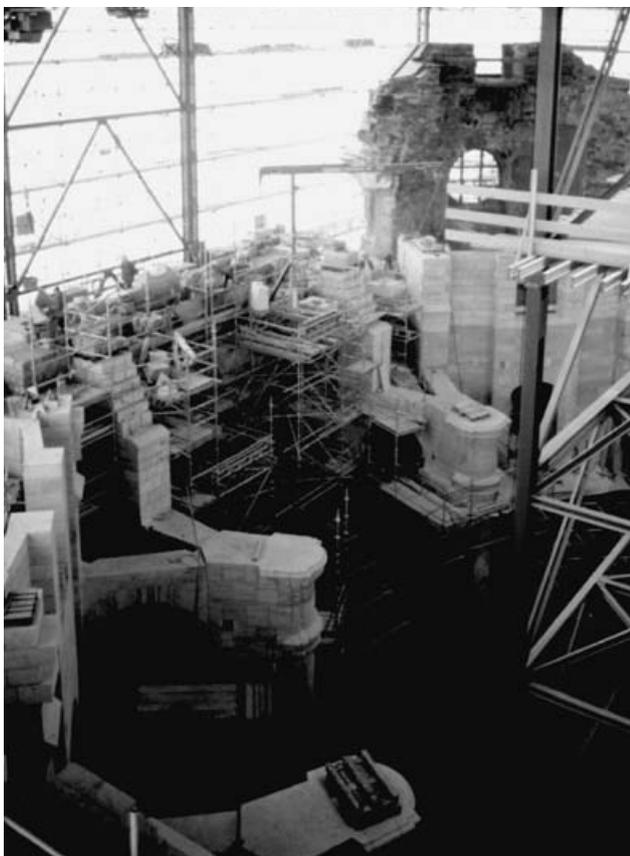
Abb. 1 Pfeiler und Y-förmig angeschlossene, nach außen weisende Wandstücke

Die Spannanker und der Ankerring, additive Bauteile im Bauegefüge der Frauenkirche, dienen der Verbesserung des Lastflusses in den Spieramen. Unter Spieramen versteht man seit George Bähr die Pfeiler mit den Wandvorlagen und den Turmvorlagen (Abb. 1), d.h. also mit denjenigen Wandstücken, die von den Pfeilern weg nach außen weisen, die Treppenhäuser und Eingänge seitlich begrenzen und nach oben hin bis zur Kuppel aufgemauert sind. Es ist schon gesagt worden, dass George Bähr glaubte, er könne die Lasten der hohen, schweren Steinkuppel nicht nur in den Pfeilern direkt nach unten, sondern in den Spieramenwänden auch nach außen abfließen lassen. Und es ist auch schon gesagt worden, dass diese Aufteilung des Kraftflusses nicht funktioniert hat, dass es zu Rissen in den Spieramenwänden gekommen ist, weil das Mauerwerk eine zu geringe Schubsteifigkeit besaß und nicht in der Lage war, den ihm zugedachten Teil der Lasten nach außen weiterzuleiten.

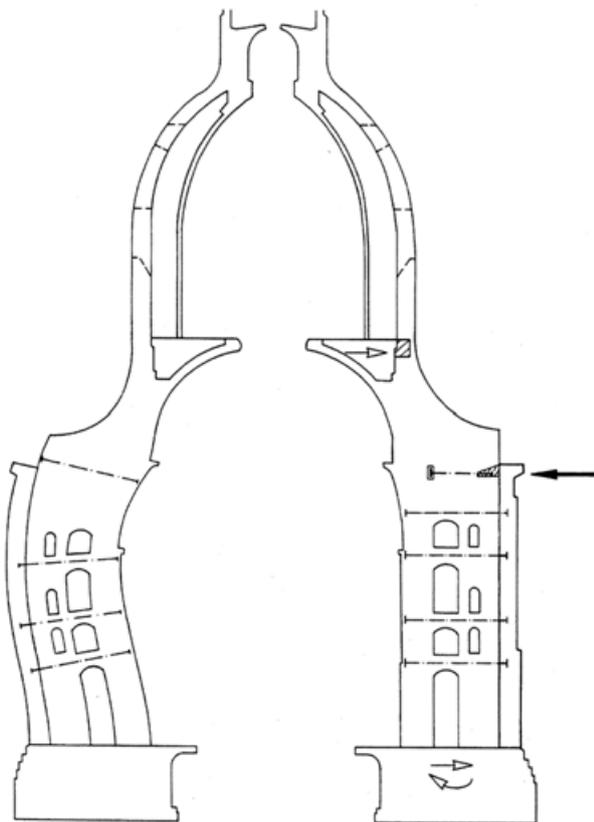
Abb. 2 Spieramen ohne und mit dagegensetzter horizontaler Kraft

Was kann man dagegen tun? Bei Bogentragwerken, bei denen die Bogenform nicht mit der Stützlinie übereinstimmt – so meine Überlegung – kann man durch Ballastieren den Verlauf der Stützlinie so verändern, dass sie der Bogenform folgt. Diese Grundidee, die Stützlinie, also den Verlauf des Kraftflusses, zu verbessern, habe ich bei der Frauenkirche aufgegriffen. Ich habe mir gesagt, wenn ich von außen eine Kraft gegen die Spieramen-

wände setze, dann kann ich den Kraftfluss im Ganzen so beeinflussen, dass der Spannungsverlauf sich verbessert, sich vereinheitlicht und die Lasten schließlich doch im gewünschten Umfang von innen nach außen, das heißt von den Pfeilern zu den davon abgehenden Wandscheiben abfließen.

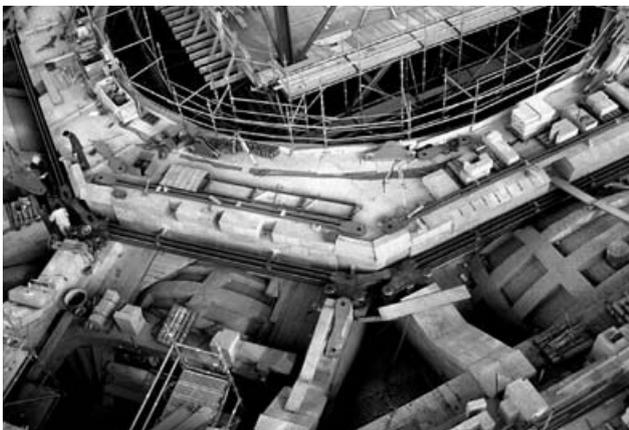
Abb. 3 Blick auf das additive Ankersystem während der Montage

Nun brauchten wir, um die Spannanker zurückhängen zu können, im Inneren noch ein Element, welches nicht mit dem Baugefüge kraftschlüssig verbunden war. Dafür konstruierten wir, freischwebend hinter dem Kranzgesims angeordnet und umlaufend, einen polygonalen Ring, an den wir die Spannanker anknüpfen konnten (Abb. 5).

Dann hatten wir noch das Problem, dass die Spieramewände, also die Mauerwerksscheiben, unterschiedliche Steifigkeit aufweisen. Die einen sind im Grundriss länger, die anderen kürzer. Das bedeutet, dass sie sich bei gleich großer Krafteinwirkung unterschiedlich verformen würden. Also musste eine Kraftverteilung gefunden werden, die den unterschiedlichen Steifigkeiten der Wandscheiben und Turmscheiben entsprach. Das ließ sich durch einfache Kraftzerlegung in den Knotenpunkten des Ankerringes bewerkstelligen, indem die Winkel dort unterschiedlich groß vorgegeben wurden und die Kräfte dementsprechend unterschiedlich eingestellt werden konnten. So wurde für die steifere Turmscheibe eine Rückstellkraft von 4.300 kN, also 430 t benötigt, während es an den kürzeren und damit weniger steifen Wandscheiben 2.600 kN, also 260 t waren, die dort in

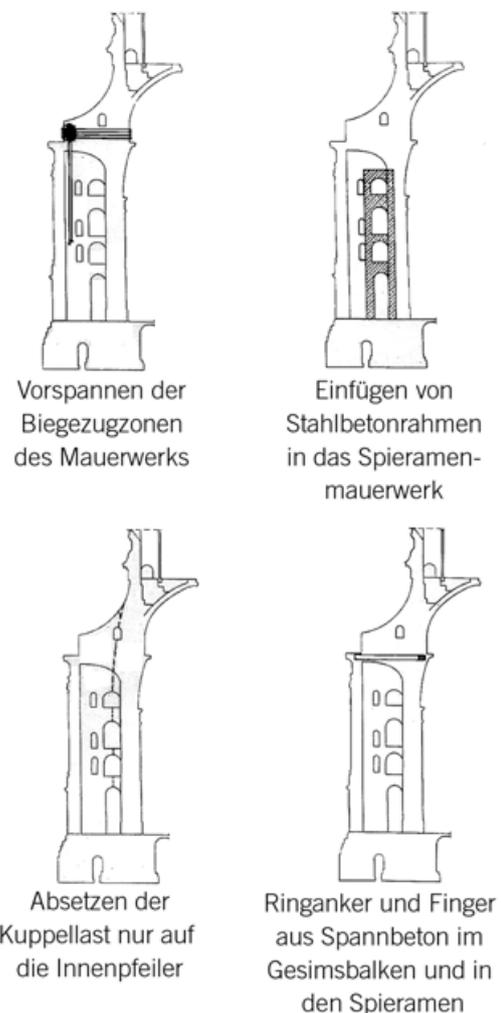
Abb. 4 Verworfenne Aussteifungsalternativen

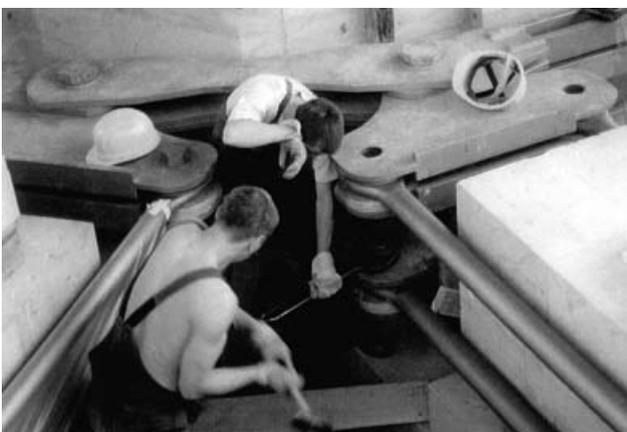
Abb. 5 Spieramenwandstücke, Spannanker, Gelenkplatten, polygonaler Ring

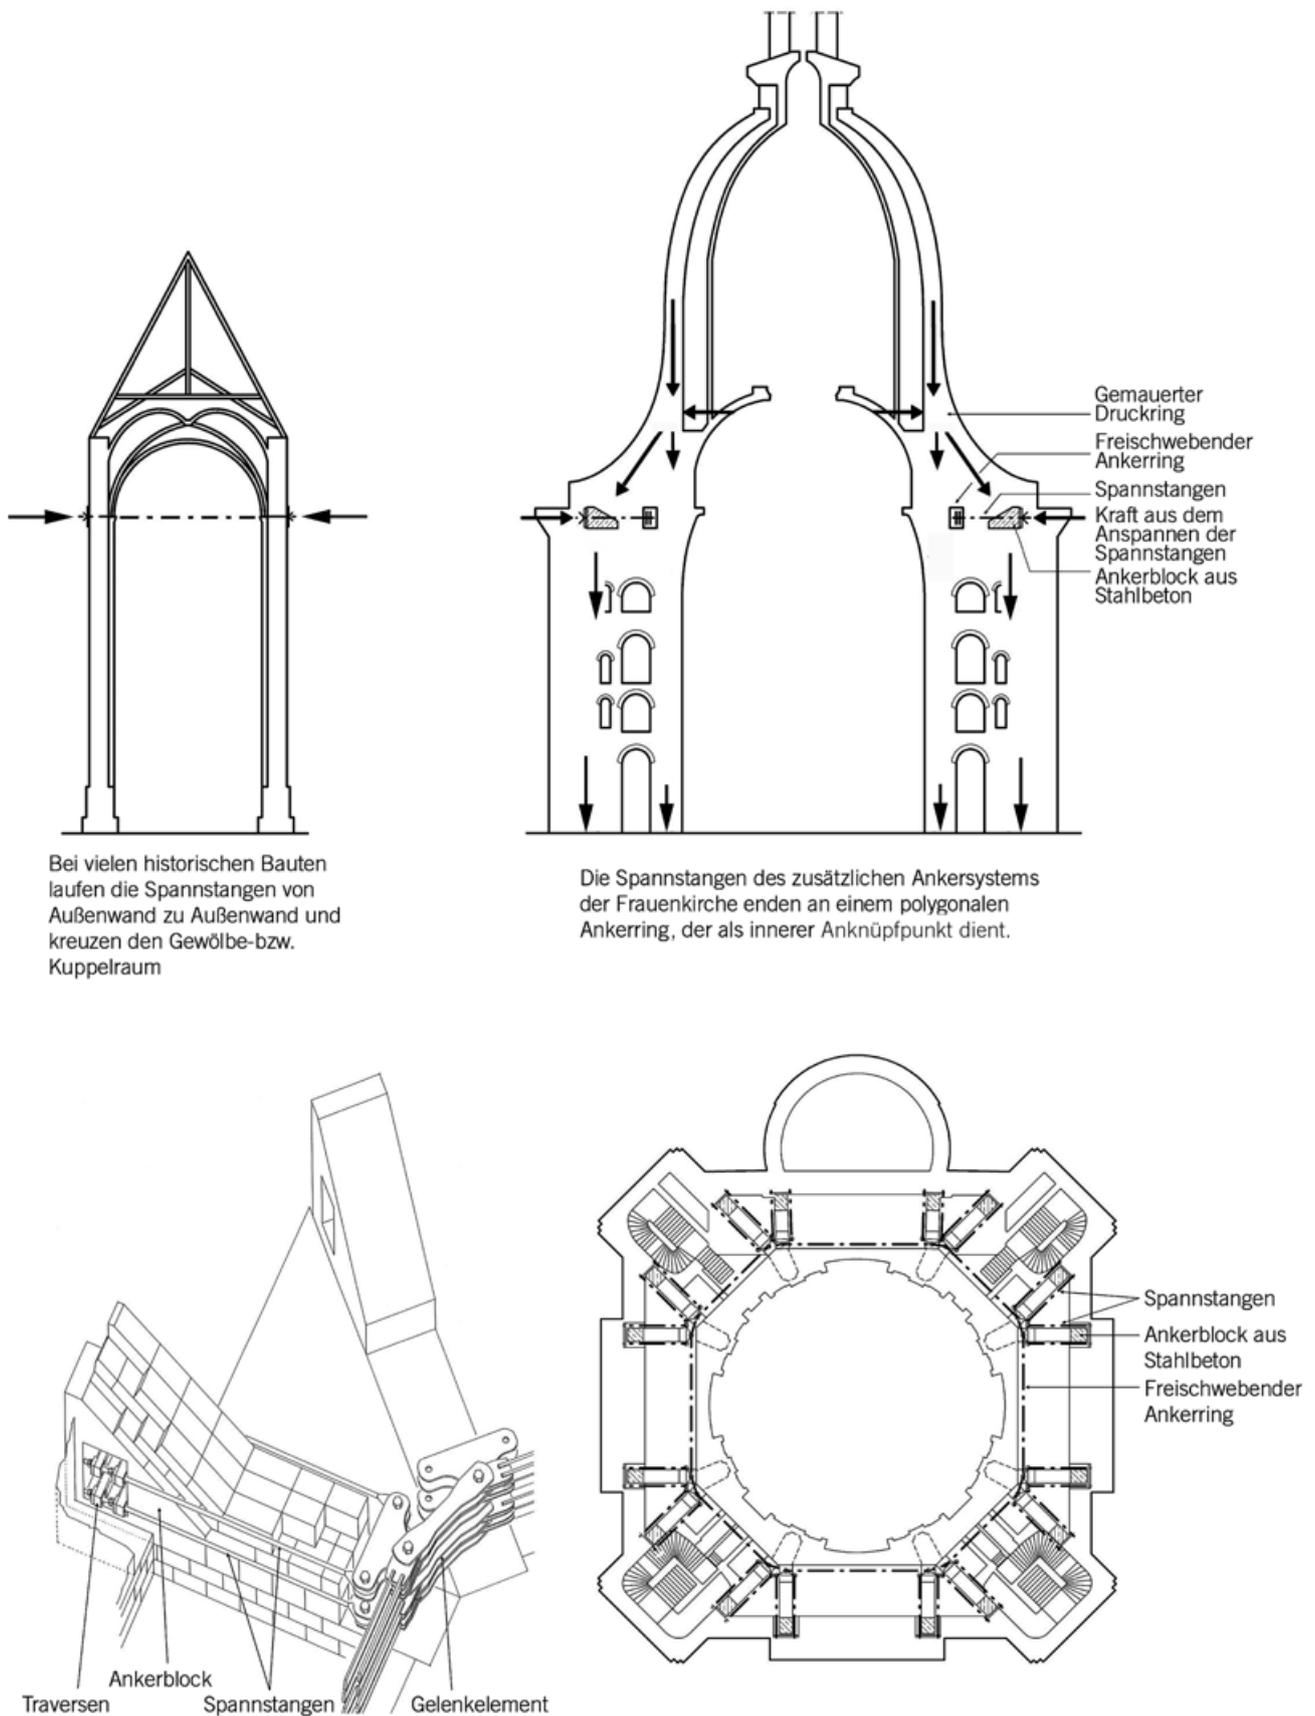
Bei vielen historischen Bauten laufen die Spannstangen von Außenwand zu Außenwand und kreuzen den Gewölbe- bzw. Kuppelraum

Die Spannstangen des zusätzlichen Ankersystems der Frauenkirche enden an einem polygonalen Ankerring, der als innerer Anknüpfungspunkt dient.

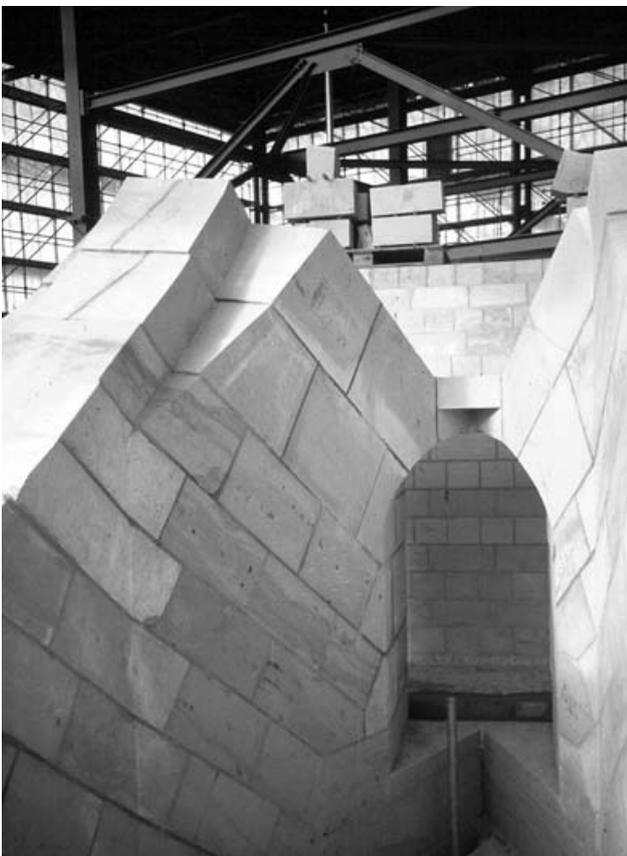
Abb. 7 Köpfe der Spieramenwände mit schräg geführtem Mauerwerk

Die Köpfe der Spieramenwände haben wir, im Gegensatz zu früher, mit schräg geführten, geneigten Mauererschichten aufgebaut (Abb. 7). Die Neigung wurde so gewählt, dass die strebenartigen Normalkräfte, also die Druckkräfte, etwa senkrecht auf den Fugen standen. Dadurch vermieden wir die Gefahr des Schubversagens im Mauerwerk. Das war ja das Problem, mit dem George Bähr zu kämpfen hatte, weil er auch im oberen Bereich horizontale Fugen ausführen ließ statt schräge Fugen. Übrigens ist der Ankerblock relativ stark bewehrt, in ihm

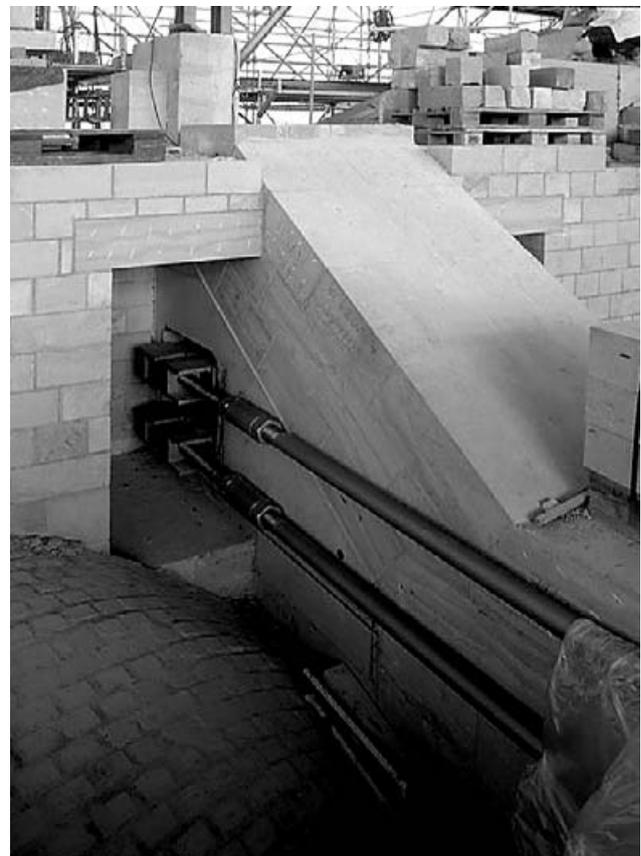
Abb. 8 Spannanker, Widerlager, Ankerblock, Beginn der Schrägmauerung

ist eine Öffnung für die Pressen und die Widerlager der Zugstangen angeordnet (Abb. 8). Nachdem die Zugkraft durch die Pressen aufgebracht war, wurde die Mutter nachgeführt, so dass die Pressen dann ausgebaut und an anderer Stelle wieder eingebaut werden konnten.

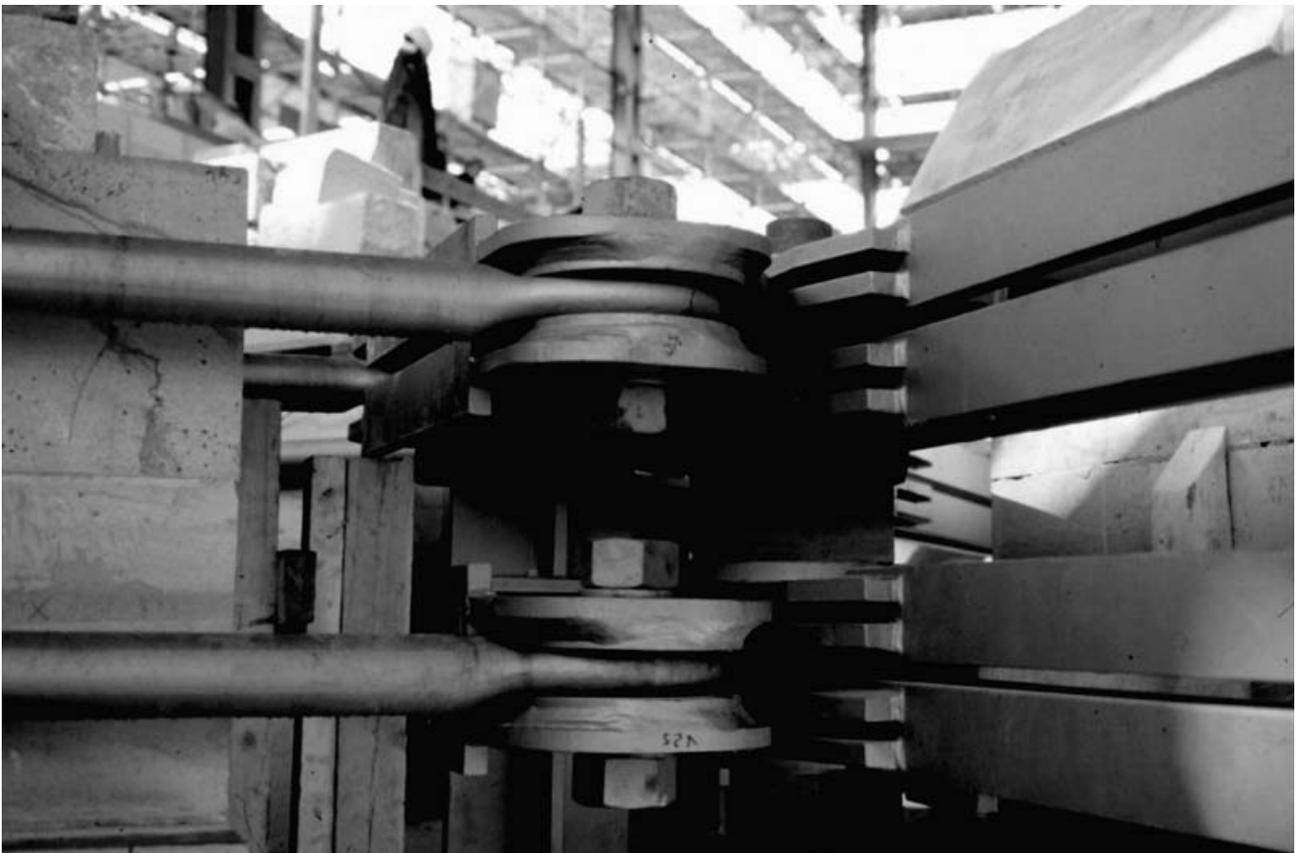
Abb. 9 Das Ankersystem ist zweiteilig, Gesamthöhe 56 cm

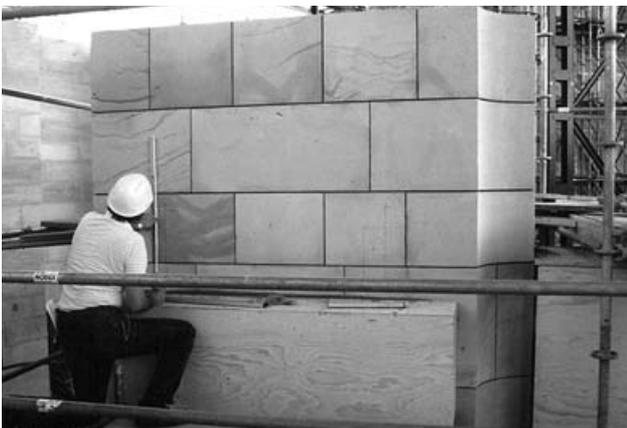
Abb. 1 Pfeileransicht mit 6 mm Fugendicke

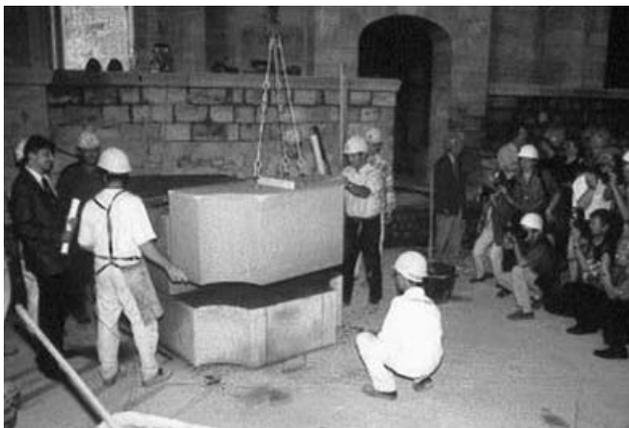
Abb. 2 Hochheben eines bereits versetzten Pfeilersteines

Jeder Stein wurde zum Heben und Transportieren an der Oberseite mit drei Bohrungen versehen, in die Spreizdübel eingesetzt wurden. Beim Versetzen hing er am Brückenkran und wurde so ausgerichtet, dass er exakt horizontal im Kettenzug schwebte. Dann wurde der Mörtel angerührt und mit dem Zahnspachtel, abgesehen von den 2 cm Randschlag, aufgezogen. Schließlich wurde der Stein abgelassen und in den feuchten Mörtel eingesetzt. Es gab immer wieder Kontrollen, ob die Mörtelfuge vollflächig vermörtelt worden war. Insbesondere die ersten Steine haben wir mit Sorgfalt wieder abgehoben und jeweils geprüft, ob sie wirklich überall satt aufsaßen (Abb. 2). Die Stoßfugen wurden, nachdem der Stein gesetzt war, mit einem Fließmörtel vergossen, der Randschlag später mit einem Verfugmörtel geschlossen.

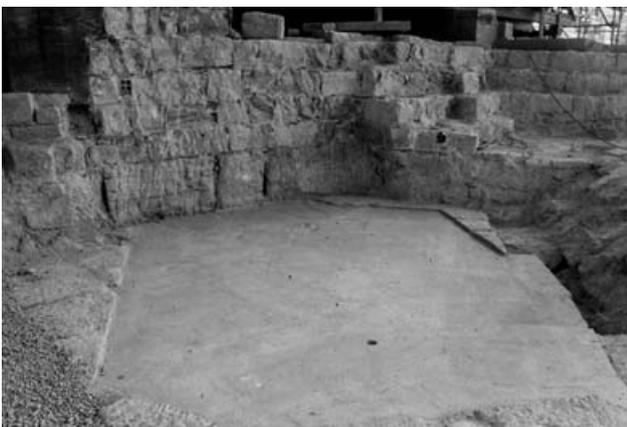
Abb. 3 Abgeschliffene Aufstandsfläche für einen neuen Pfeiler

**Volker Stoll:** Der kritische Bereich war der Übergang vom neuen Pfeilermauerwerk auf das darunter bestehende Mauerwerk des Untergeschosses. Die Natursteinfläche des Bestandes musste mit  $\pm 2$  mm Toleranz abgearbeitet werden. Die Fläche wurde geodätisch eingemessen und abgeschliffen. Wir haben die Genauigkeit, mit der das geschah, zuerst selbst kaum für möglich gehalten (Abb. 3). Den Fundamentbereich unter den Pfeilern hatten wir mit vertikalen Kernbohrungen und Endoskopierung besonders gründlich untersucht. Geschädigte Teile der alten Steine wurden ausgetauscht, quasi durch Vierungen ersetzt. Aber Instandsetzungen

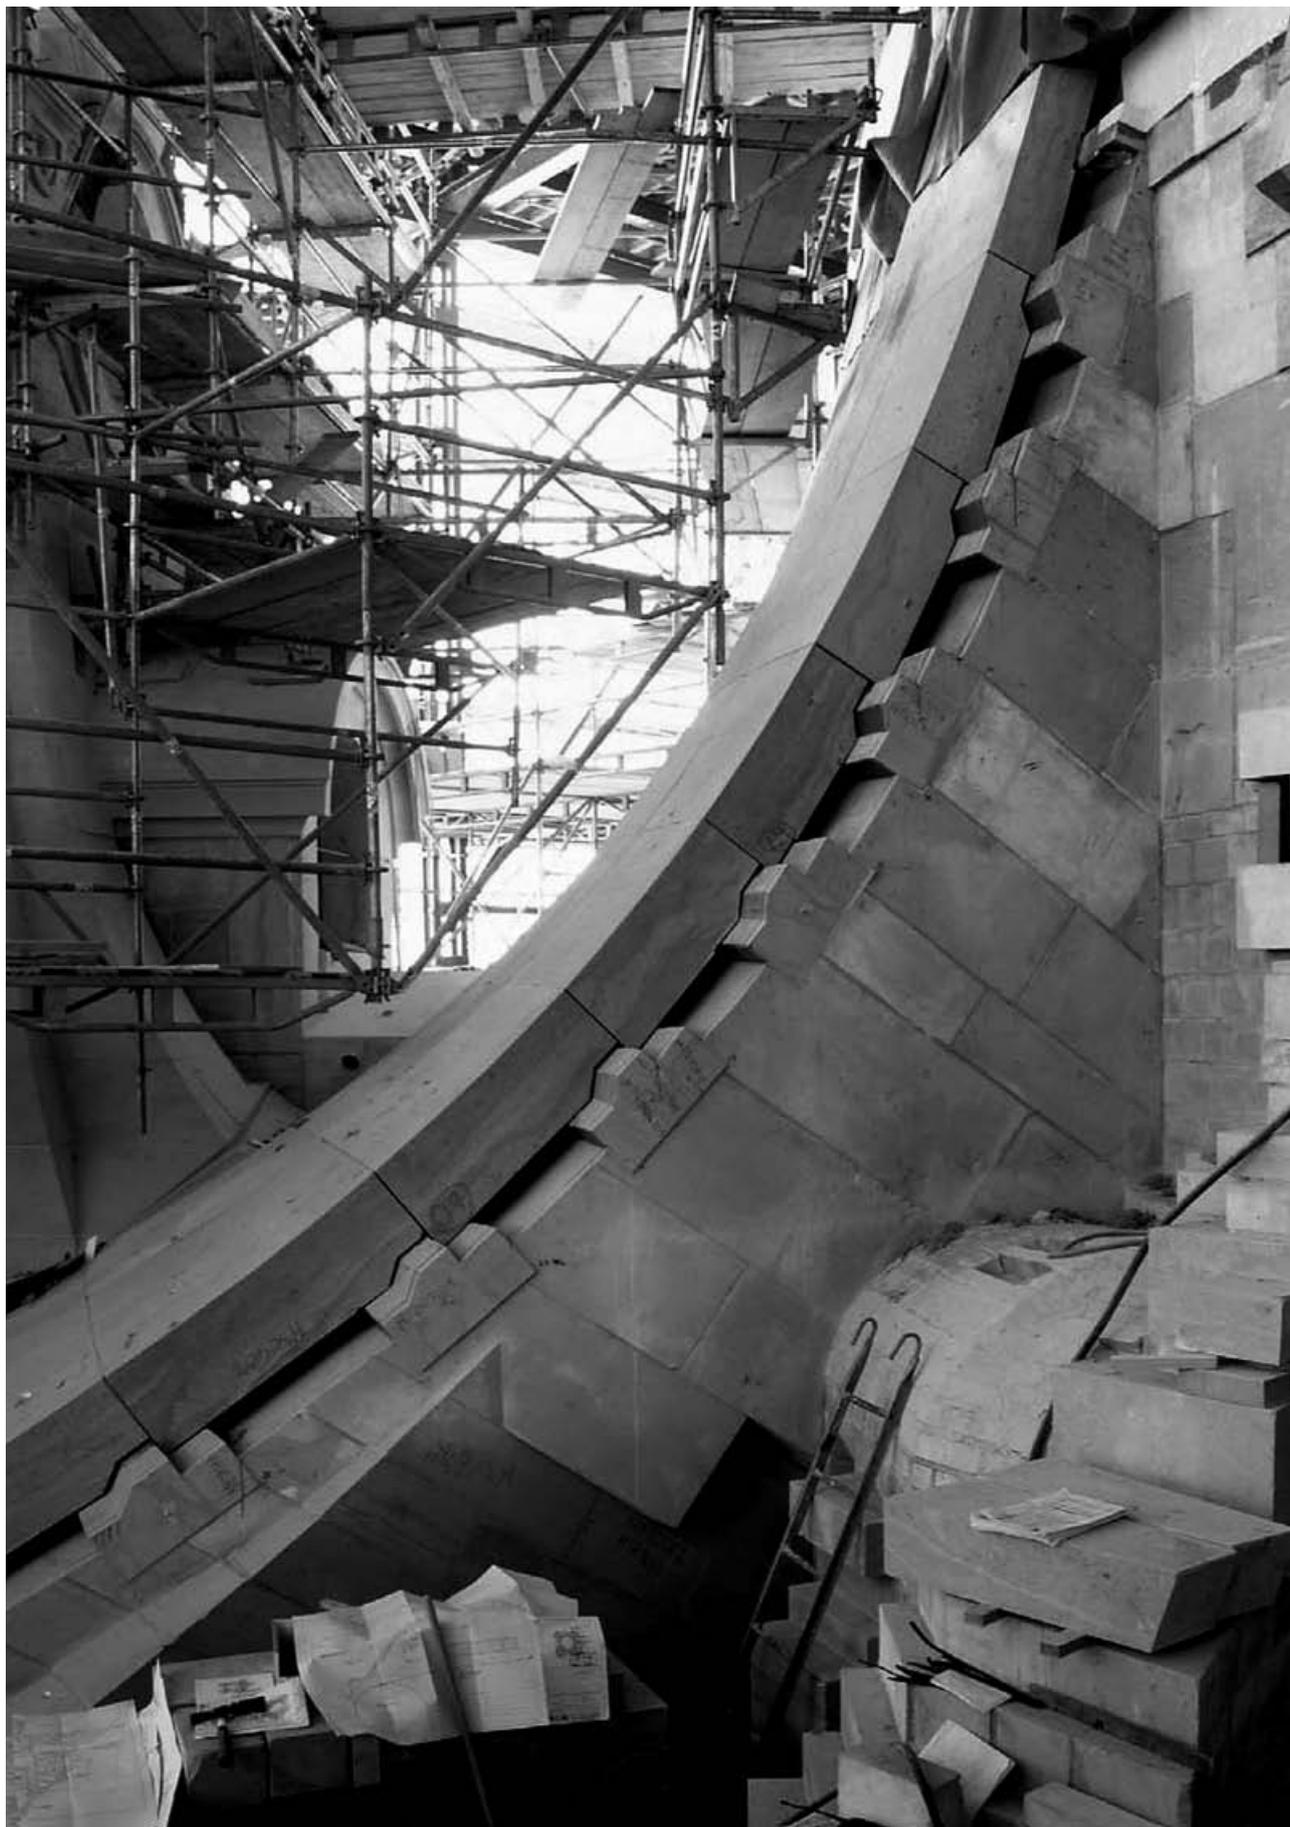
Abb. 1 Der Kuppelanlauf: Dachplatten, Auflagerdübel, Luftschicht, Schwibbogen. Nicht sichtbar: Dichtung, Mörtelschicht, Ziegelgewölbe (s. Abb. 2)

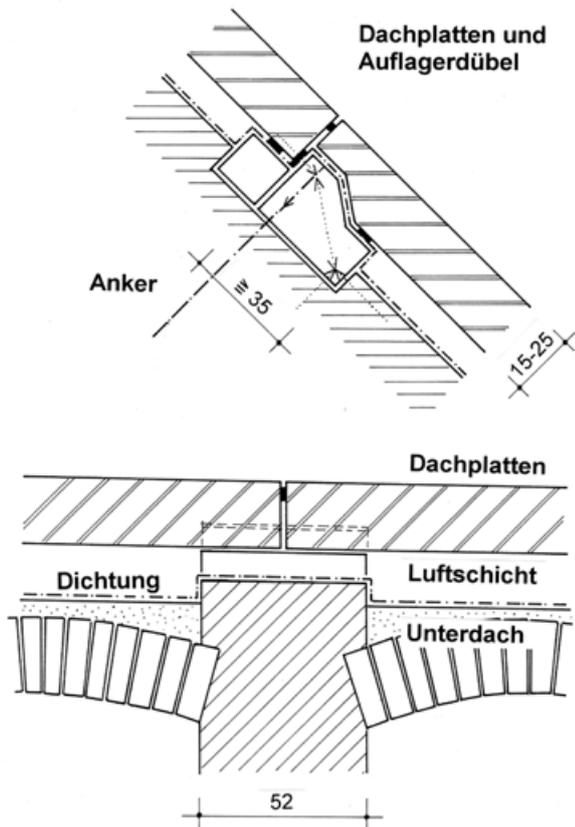
Abb. 2 Die neue Konstruktion des Kuppelanlaufs im Schnitt

Von vornherein war klar, dass unter dem glockenrandförmigen Kuppelanlauf im Gegensatz zu früher ein Unterdach erforderlich war. Bauphysikalisch-baukonstruktive Untersuchungen hatten ergeben, dass die ungeschützt der Witterung ausgesetzten, wie früher nur 15 bis 25 cm dicken Sandstein-Deckplatten dort bei starkem Regen sowohl in den Fugen als auch in der Fläche Wasser nach unten durchlassen würden. Dieses musste von dem Unterdach sicher abgeführt werden können. Ursprünglich war unter den Deckplatten eine Art Umkehrdach geplant, mit einer Brettschalung zwischen den wie früher gemauerten Schwibbögen, darauf bituminöse Dichtungsbahnen und eine auf den Dichtungsbahnen liegende Dämmung. Die Sandsteinplatten sollten dabei auf den Schwibbögen vierpunktgelagert werden und auf höhenmäßig justierbaren Auflagerelementen aus Edelstahl zu liegen kommen. Es stellten sich Fragen nach der Haltbarkeit der Holzunterkonstruktion in feuchten, später unzugänglichen Zwischenbereichen, nach der Dauerhaftigkeit und Befestigung der Bitumendichtung, der Ausbildung und Haltbarkeit ihrer Stöße, auch danach, ob es hier überhaupt der geplanten Dämmung bedarf und wie sie zu befestigen ist. Zudem kamen Zweifel und Bedenken auf, ob die Plattenauflagerung mit ihren verstellbaren Metallteilen, die dem modernen Fassadenbau entlehnt war, und die verwendeten Materialien dem Grundsatz des archäologischen Wiederaufbaues gerecht würden – Zweifel und Bedenken, die insbesondere auch von der Denkmalpflege geteilt wurden. Da sich die vorgetragenen Einwände in den Diskussionen nicht zerstreuen ließen, ging der Bauherr auf das Angebot der Ingenieurgemeinschaft ein, noch einmal nach anderen Lösungsmöglichkeiten zu suchen, die mit den Zielen des archäologischen Wiederaufbaus und dem Konzept des Steinbaus besser in Einklang zu bringen waren. So kam es – nach verschiedenen Zwischenstufen getragen von allen Planern – zu einer Lösung, wie sie in Abb. 1-5 dargestellt ist. In die Schwibbögen sind dübelförmige Auflagersteine aus Sandstein eingelassen, auf denen die Sandstein-Deckplatten des Kuppelanlaufes aufgelagert und mit Hilfe von Neoprene-Streifen unterschiedlicher Dicke justiert sind. Zwischen den Schwibbögen sind Ziegelgewölbe gemauert und mit Mörtel abgedeckt. Mörtel, Schwibbögen und Dübelauflager sind mit einer fugenlosen Spritzdichtung überzogen, die von oben wasserdicht, von unten diffusionsoffen ist und eine hohe Dehnfähigkeit besitzt.

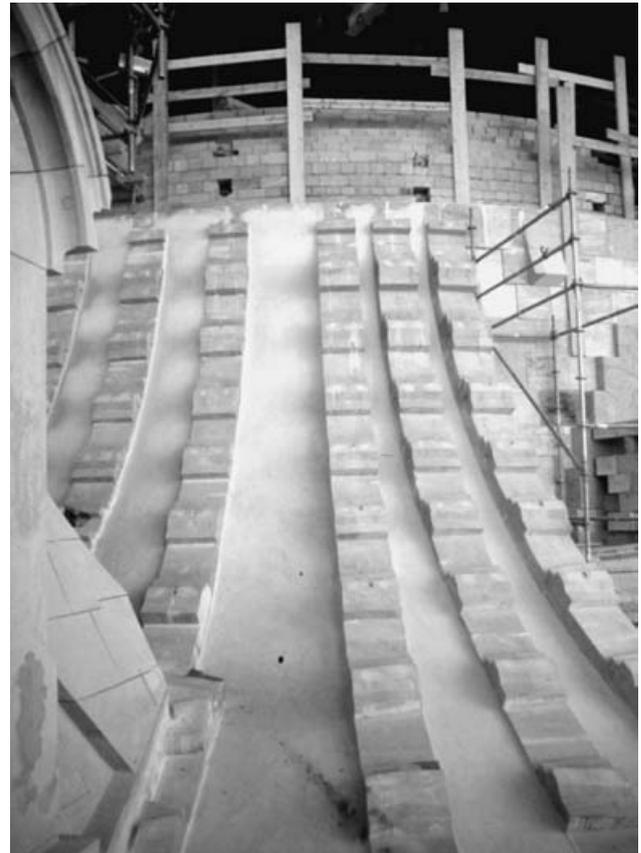
Abb. 3 Schwibbögen, eingesetzte Dübelsteine, mit Mörtel abgedeckte halbsteinige Gewölbe

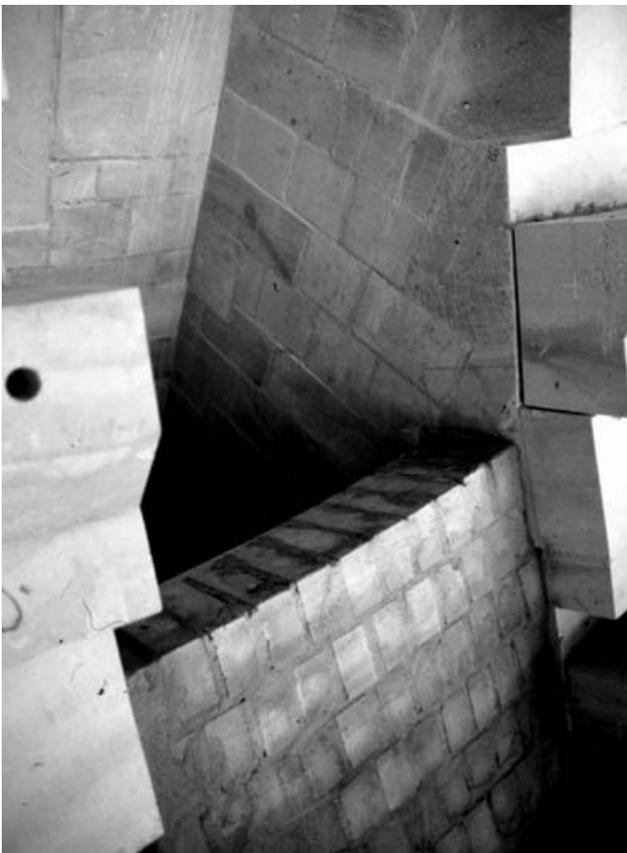
Abb. 4 Die Gewölbe zwischen den Schwibbögen

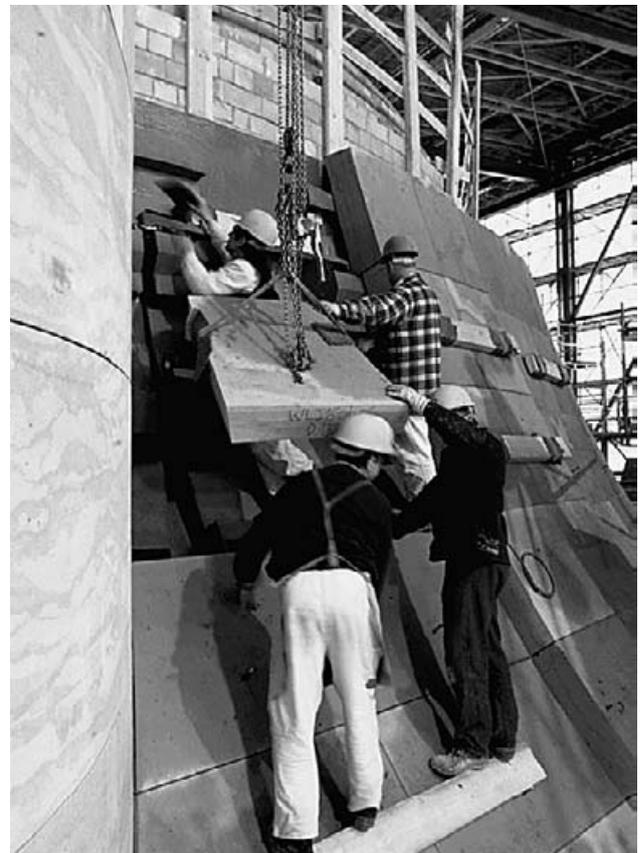
Abb. 5 Versetzen der Sandsteinplatten auf den Dübelsteinen

Statisch-konstruktiv hatten wir folgende Dinge zu lösen: Wir mussten die Sandsteinplatten auf den Schwibbögen auflagern und befestigen. Es galt, die ursprünglich vorgesehenen Stahlteile in der Planung gegen die später entwickelten Sandsteindübel austauschen. Die Plattenneigung zwischen 0 Grad unten am Kuppelanlauf und 74 Grad oben am Tambour erforderte an der Traufe und im oberen Bereich Sogverankerungen, die zu entwerfen waren. Wir haben die ursprünglich einteilig vorgesehenen Sandsteindübel geteilt, sonst wären aus den Auflagerlasten der Platten zwischen dem vorderen und dem hinteren Teil der Dübel zu große Zugspannungen aufgetreten. Durch Optimierung der Form des Dübels ließen sich dann auch die Druckspannungen aus den Auflagerlasten in ihm besser verteilen.

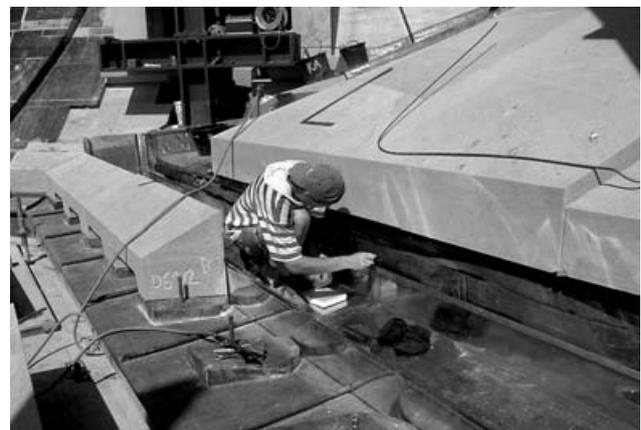
Abb. 6 Verblechung, Rinne

und abführt. Und wir haben unten am Kuppelanlauf, unmittelbar hinter der Dachbalustrade, eine weitere große Liegerinne vorgesehen, die sowohl das Oberflächenwasser aufnimmt, welches auf den Deckplatten des Kuppelanlaufes abfließt, als auch das Wasser fasst, welches auf der Dichtungsebene unter den Deckplatten abfließt (Abb. 6).

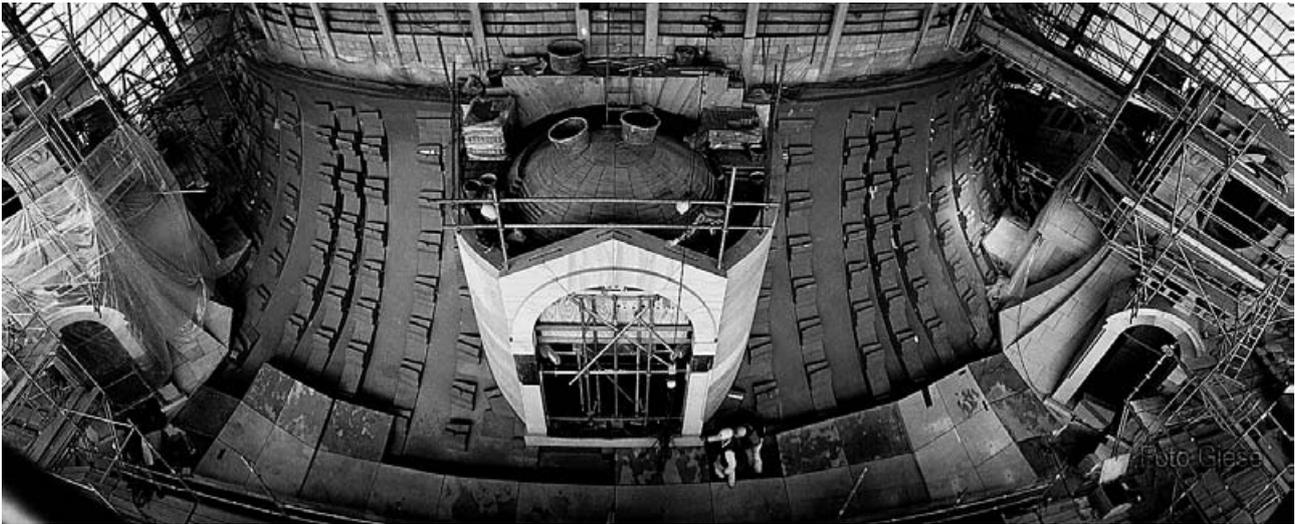
Abb. 7 Kuppelanlauf, in der Mitte eine Kuppelgaube. Aus dem mit grauer Spritzdichtung übergezogenen Unterdach ragen die Sandsteindübel hervor. Unten sind die ersten Sandstein-Deckplatten verlegt.
