# BERICHTE VOM WIEDERAUFBAU DER FRAUENKIRCHE ZU DRESDEN

Herausgegeben von Fritz Wenzel

**Berichte vom Wiederaufbau der Frauenkirche zu Dresden  
Konstruktion des Steinbaus und Integration der Ruine**

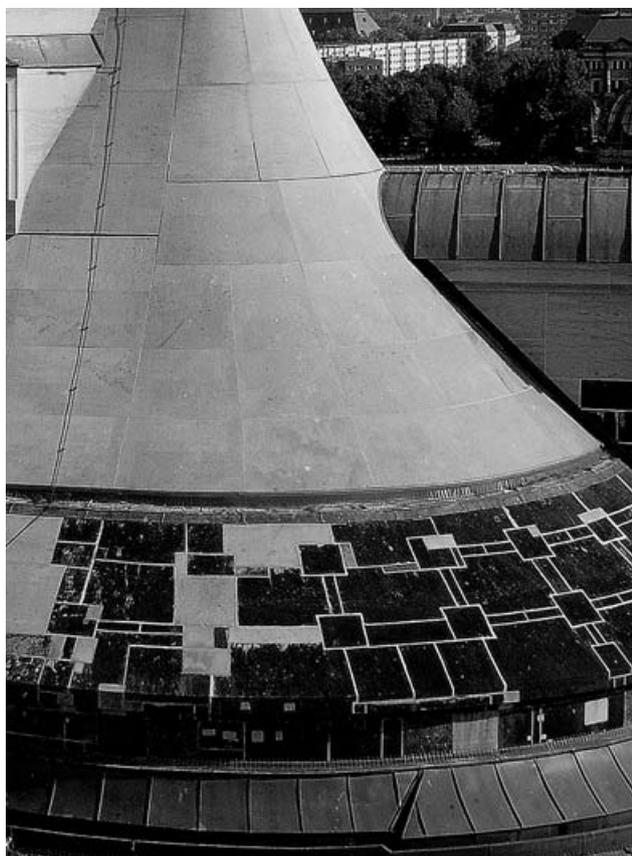
Abb. 8 Neues Chordach über dem altem Dachrand

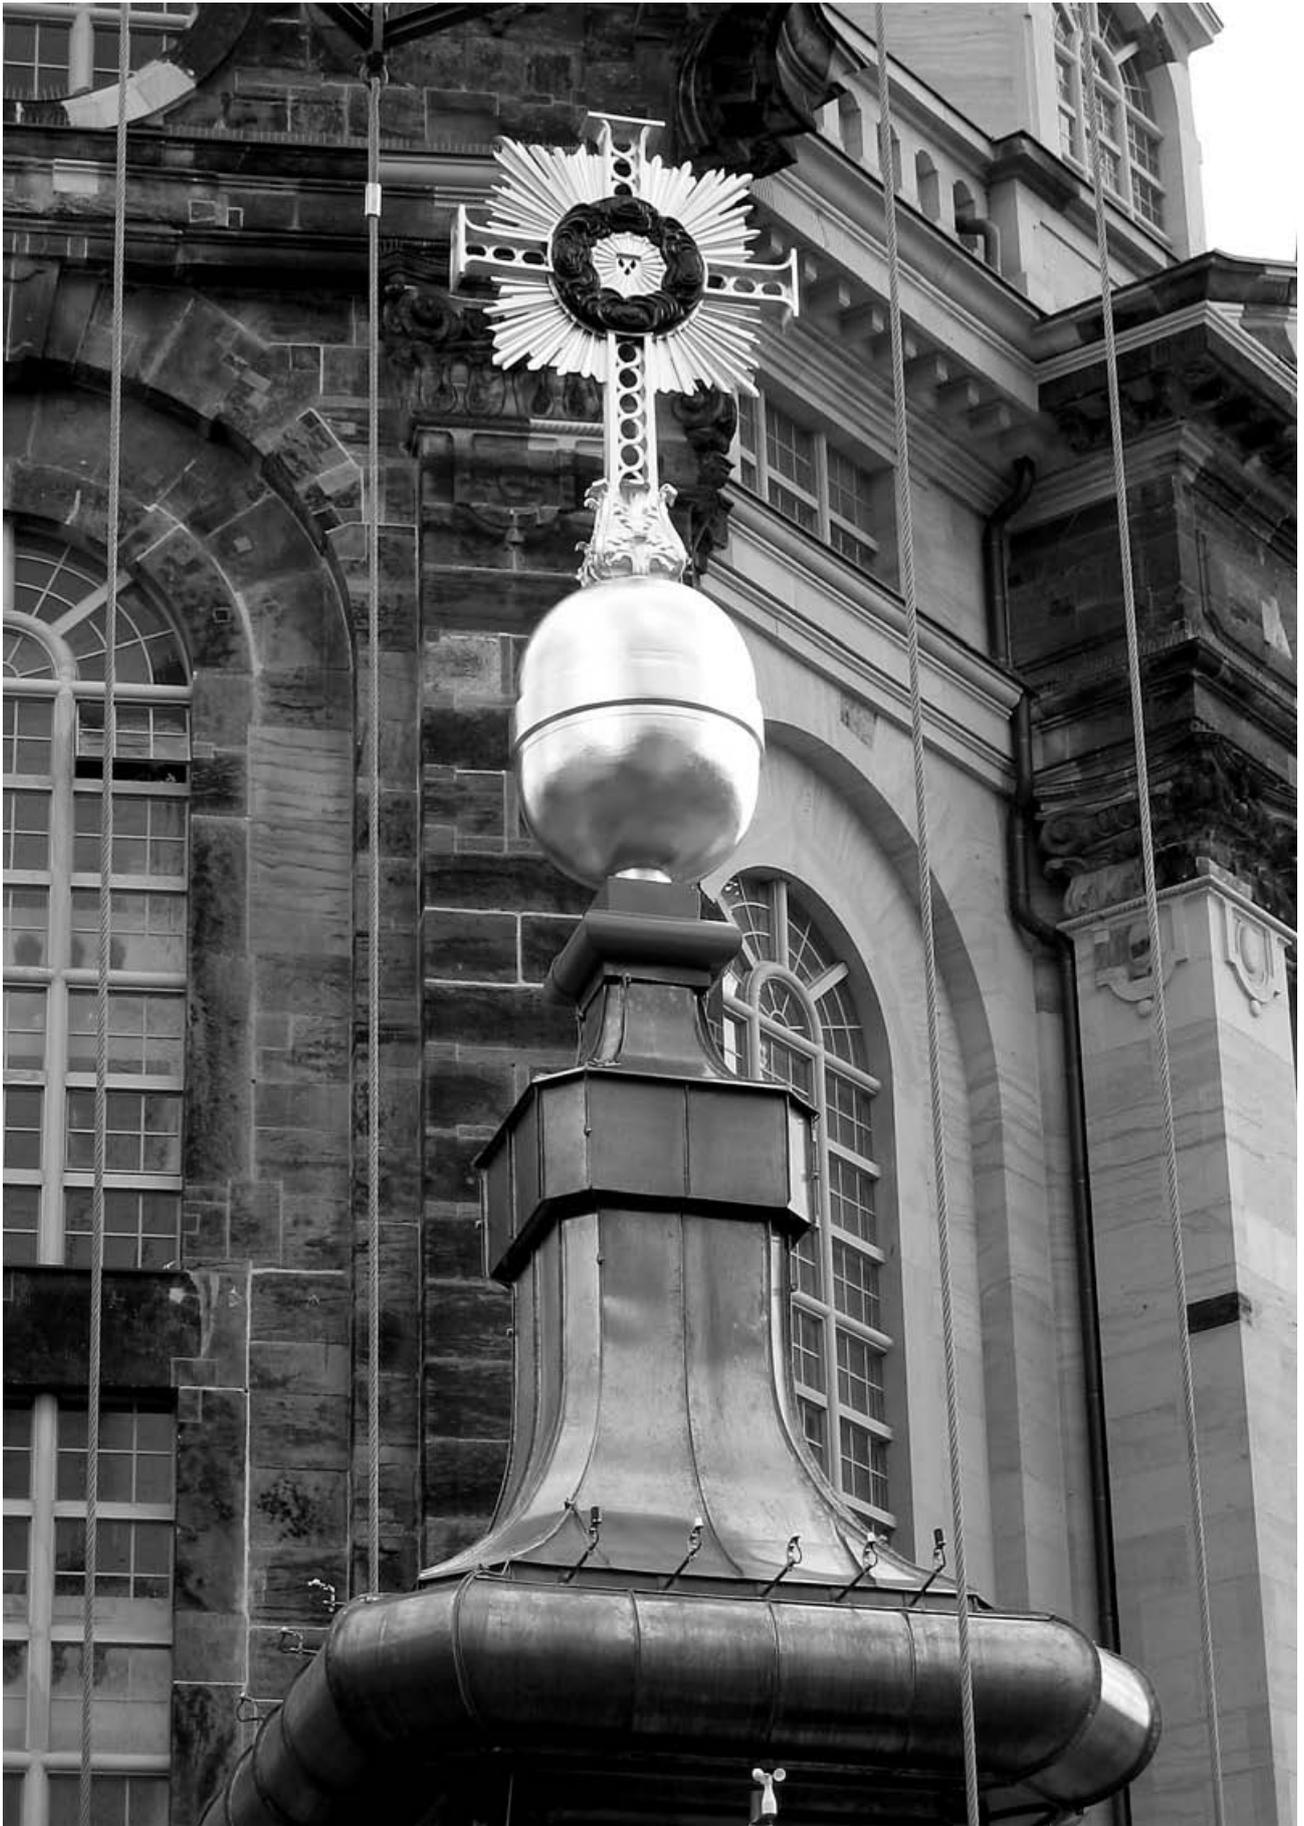
Abb. 1 Links: Ruinenmauerwerk mit alten Ausbesserungen. Mitte: Die neue Turmhaube vor dem Hochziehen. Rechts oben: Wieder eingesetzte Giebelsteine

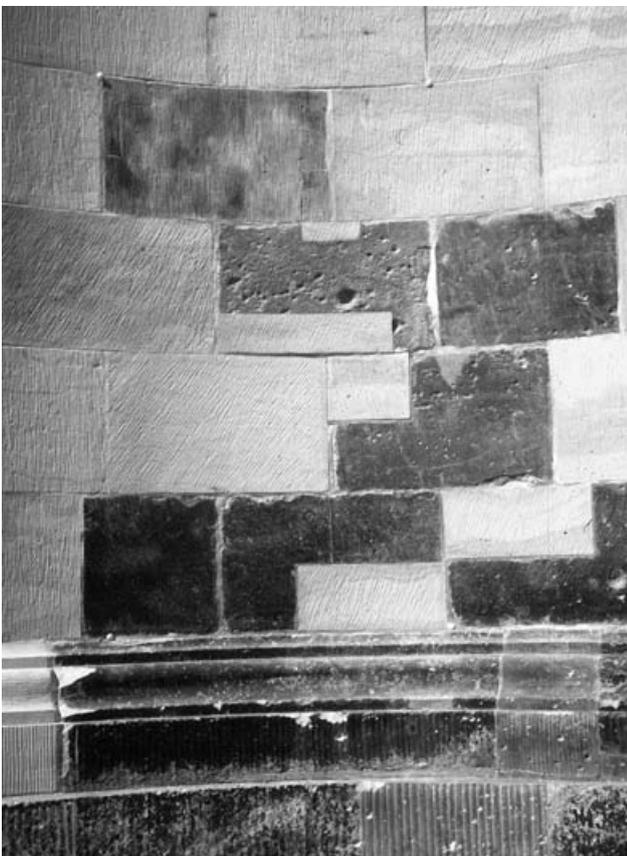
Abb. 2 Erste, noch unbefriedigende Versuche mit Altsteinen und eingesetzten Vierungen

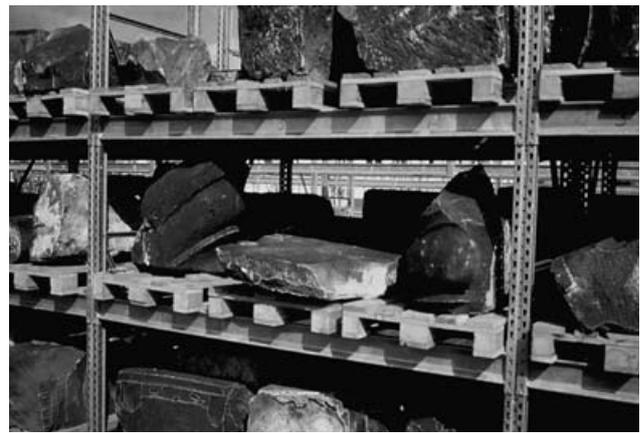
Abb. 3 Das Steinlager mit den Regalen auf dem Neumarkt

des benachbarten Steinlagers (Abb. 3) vorzunehmen. Von dort ist die Auslagerung der jeweils in Frage kommenden Steine vorgenommen wurden. Daraufhin wurde jeder dieser einzelnen, ausgelagerten Steine individuell begutachtet. Es war uns klar, dass auch während des Lagerungsprozesses das Altsteinmaterial sich weiter verändert haben konnte. Schäden oder Zustände, die unmittelbar nach der Enttrümmerung dokumentiert worden waren, mussten nach 5 Jahren nicht noch die gleichen sein. Es machte Sinn, sich wirklich jeden Stein im Einzelnen anzusehen und sich nicht nur auf die Datenblätter der Enttrümmerung zu verlassen. Es ist uns gelungen, ein wirklich arbeitsfähiges Team aus Vertretern der Bauherrschaft, der Denkmalpflege und der Planer zusammenzustellen. Wir haben uns in regelmäßigen Abständen, zwei bzw. drei Wochen, im Steinlager Stein für Stein angesehen. Warum? Weil wir einerseits nicht nur die Maßnahmen für den Wiedereinbau festlegen wollten, sondern auch den Kartierungsvorschlag aus der Enttrümmerung zu prüfen hatten, nämlich ob der Stein tatsächlich in dem bezeichneten Bereich zu Hause ist. Das gefundene Steinmaterial aus dem Außenbereich ist nicht ausschließlich originaler Stein, sondern ich schätze einmal, dass etwa die Hälfte des Materials aus späterer Zeit stammte. Wir hatten also einerseits eine weitere Erkennung des Steines vorzunehmen und andererseits zu entscheiden, was jetzt mit ihm passieren sollte. War dieser Stein reparierbar, konnte er als Fundstück wieder eingebaut werden? Oder erlaubte es das Steinmaterial nicht, war es aber noch als Vierungsmaterial tauglich? Alle steinmetzmäßig reparierten Fundstücke wurden mit Altsteinen ergänzt. Es war aber auch notwendig, dass wir uns von alten Steinen trennten und sie einer Art sekundärer Verwendung bei der Hintermauerung der Frauenkirche zuführten (Abb. 4).

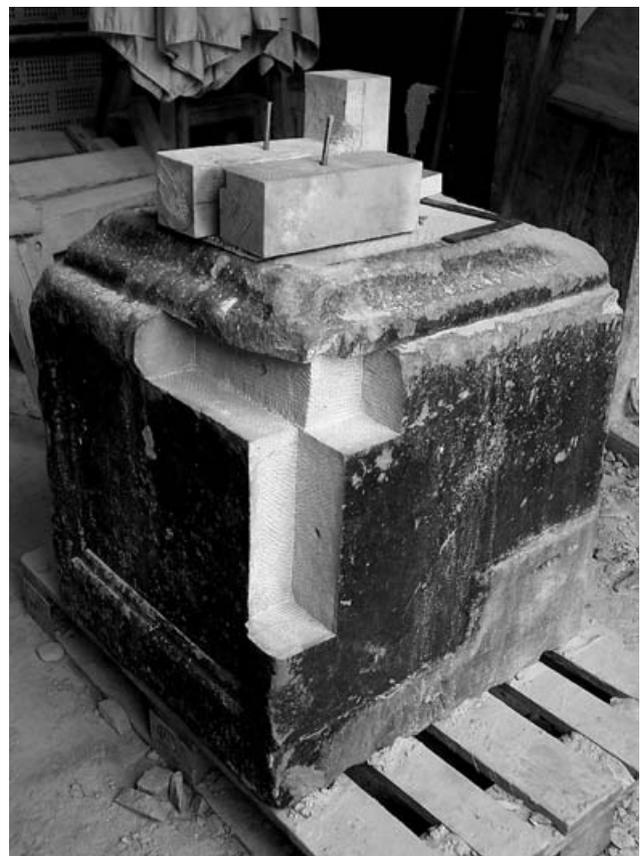
Abb. 4 Fundstück mit Ausnehmungen für Vierungen

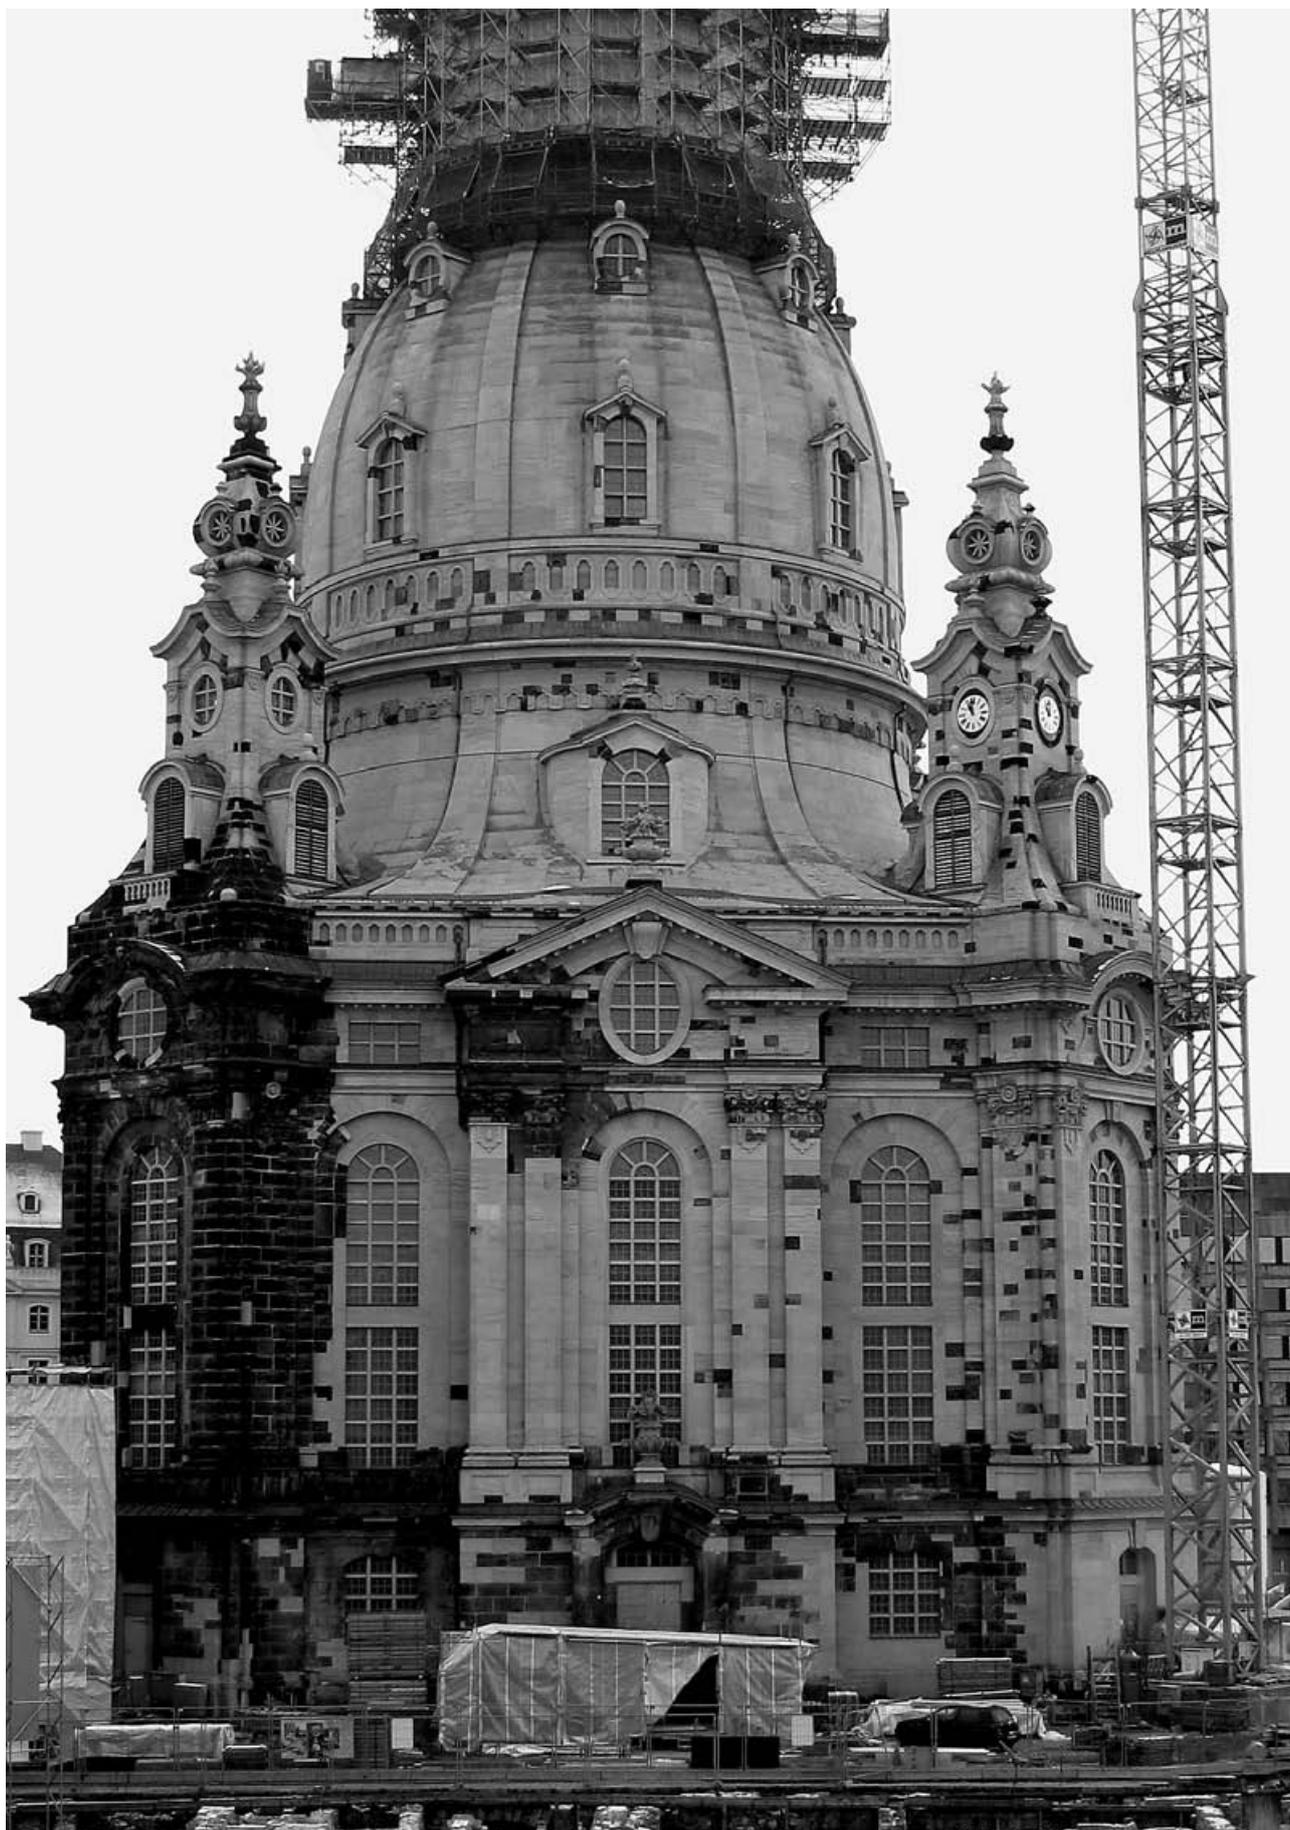
Abb. 5 Stehengebliebener Treppenturm, in den Neubau eingesetzte Teile des alten Giebels, stehengebliebenes und wieder eingefügtes altes Mauerwerk in der Erdgeschoßzone.

Wieviel Fundstücke gab der Trümmerberg her, und wie viele davon konnten eingebaut werden? Hier unterscheiden sich die einzelnen Bauteile. Im unteren Teil, im vertikalen Wandbereich, waren prozentual mehr Stücke wieder verwendbar – solche, die nicht zu stark geschädigt waren, oder die sich noch halbwegs gut reparieren ließen – anders als oben im Baugefüge (Abb. 5). Von 2037 Fundstücken aus der Fassade der aufgehenden Wände

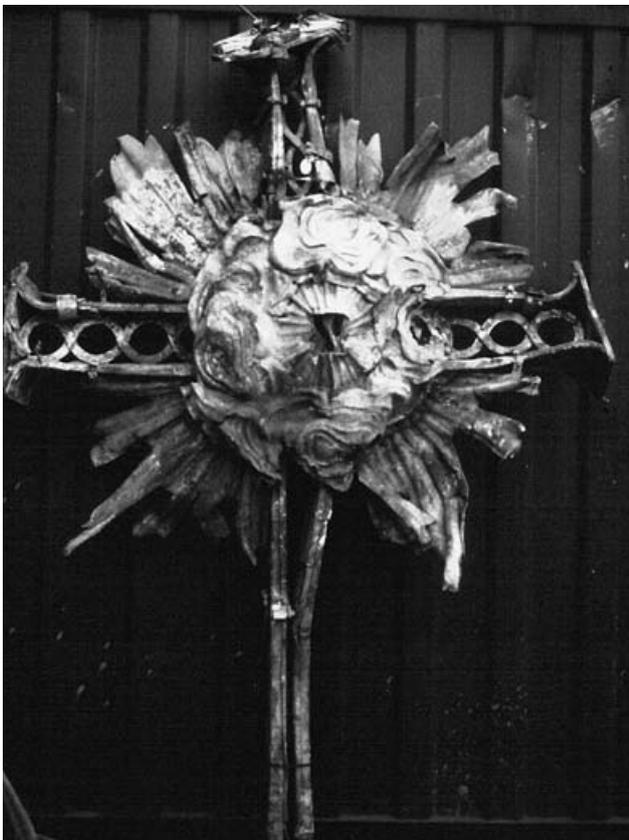
Abb. 6 Das alte, im Trümmerberg gefundene Turmkreuz

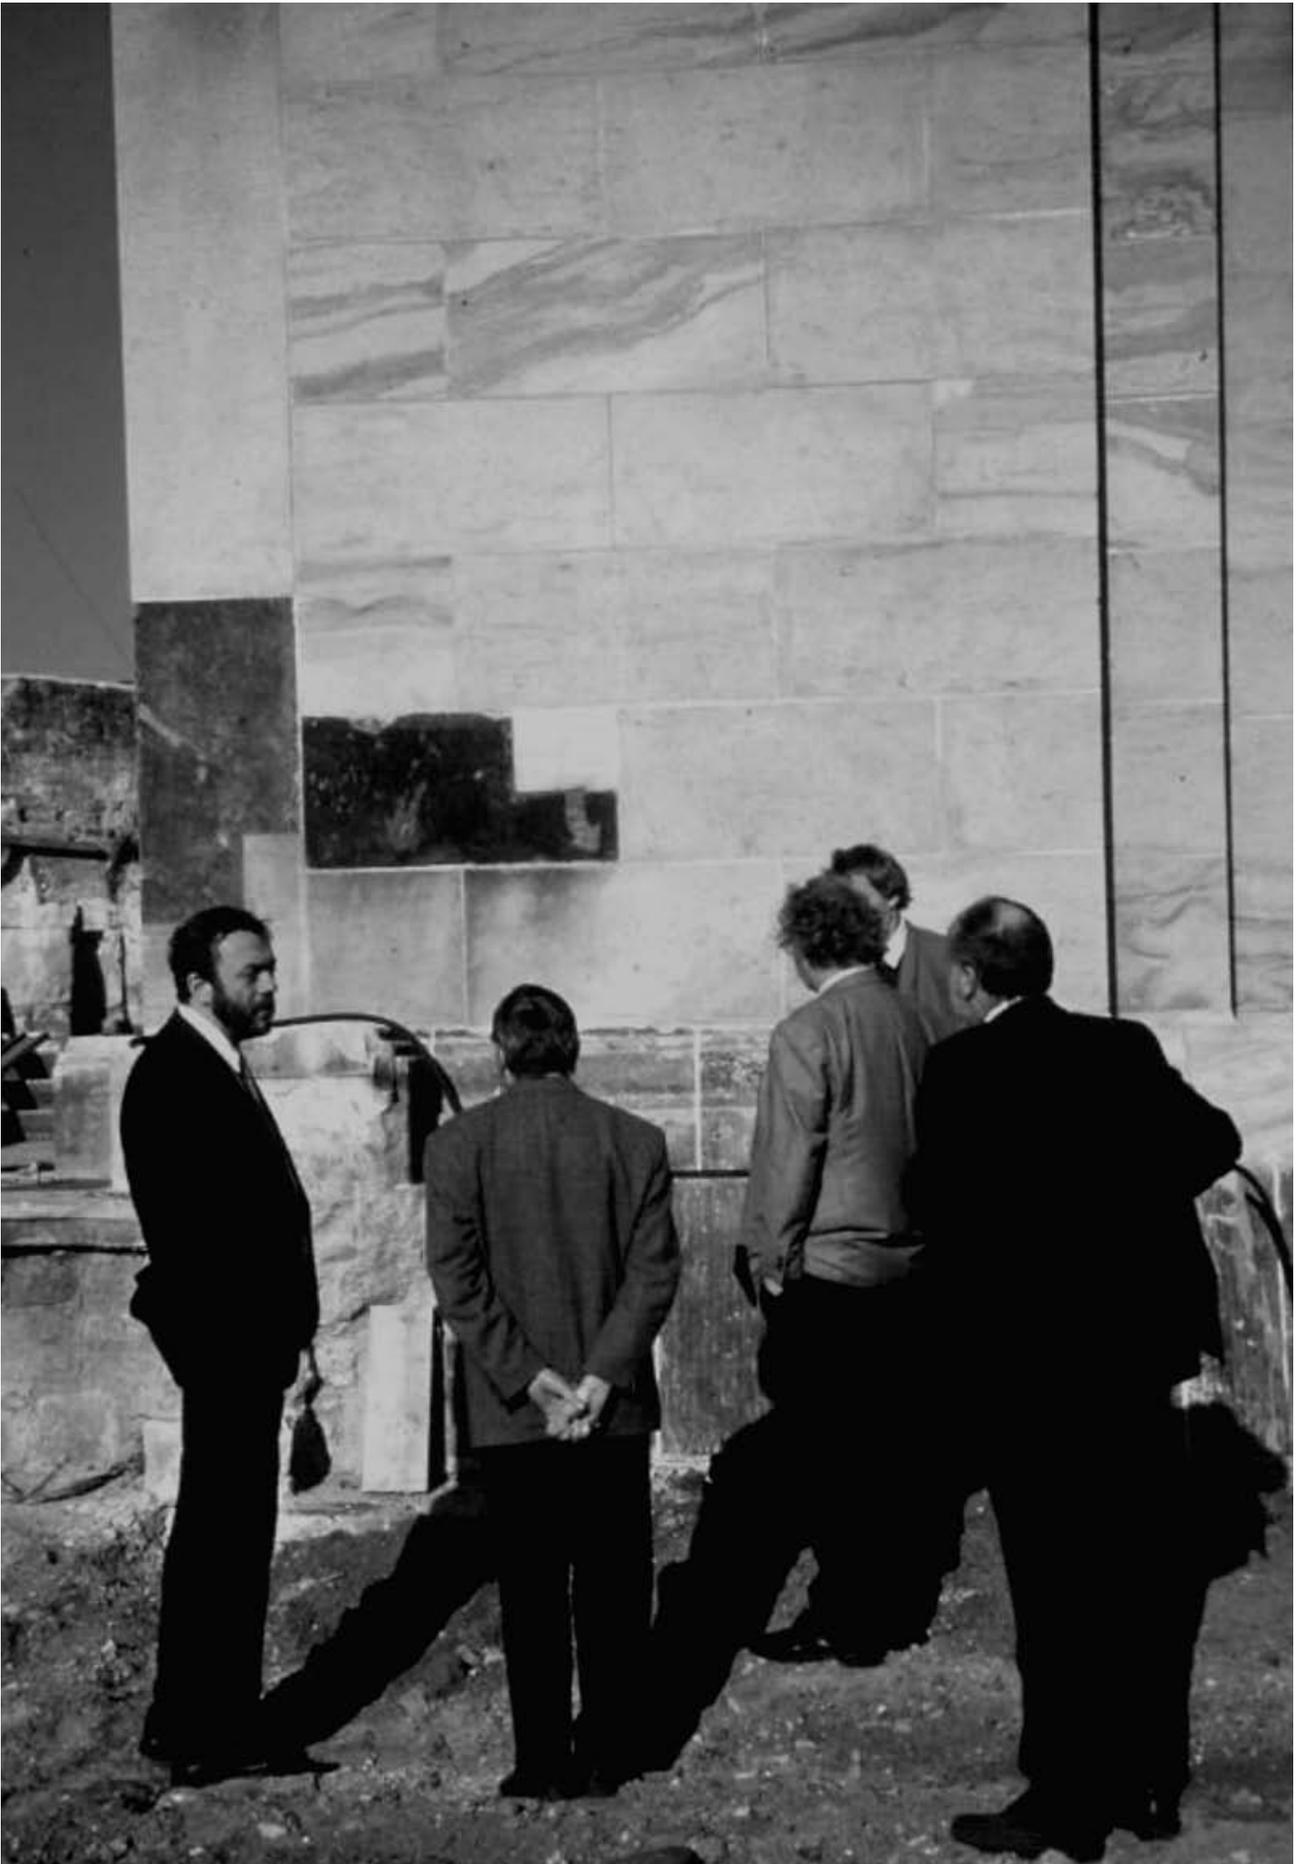
Abb. 7 Besichtigung des ersten Probeinsatzes von Altsteinen im Neubau. Die Auslaugungen ließen sich später vermeiden.

**Fritz Wenzel:** Herr Frenzel, können Sie noch etwas über die Untersuchungen sagen, die gemacht wurden, wenn man Vierungen und beschädigte Steine zusammenbringt mit unterschiedlicher Patina, also zum Beispiel eine neue Vierung in einen schwarzen Altstein setzt, oder wenn man unterschiedliche Altsteine zusammenbringt. Kann es da Probleme geben (Abb. 7)?

**Christoph Frenzel:** Der Sandstein ist ein saugendes Material, und der patinierte Sandstein hat ein weitaus geringeres Saugvermögen, da er durch die Patinabildung in seinen Poren eingengt ist. Aber er ist diffusionsoffen. Neue Vierungen, helle Vierungen, das war uns klar, sind diese aufgesägt und aufgearbeitet, müssen sie über die Zeit ihre Patina entwickeln. Aber durch die Mörtelfuge und das gesamte diffusionsoffene System flankierender Bereiche ist es natürlich möglich, auch dieses aufgesaugte Wasser der Vierung möglicherweise schneller abzugeben als beim benachbarten Altstein. Auch wieder ein Grund, keine Klebungen durchzuführen.

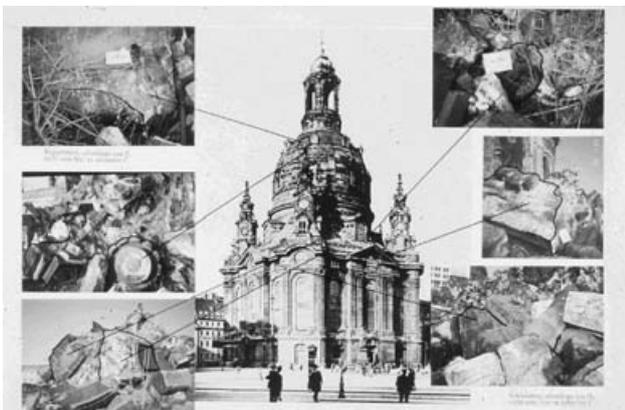
Abb. 1 Sturzlage der Großsteine

Abb. 1 zeigt die Sturzlage der Großteile zu Beginn der Enttrümmerung. Insgesamt waren es direkt auf dem Trümmerberg 38 Stück. Die Linien im Bild verbinden ihre Lage auf dem Trümmerberg mit ihrer Position im Bauwerk. Die Fallrichtung der Kirche war in Richtung Süden. In Richtung Norden waren die Schuttmassen nicht so ausgebreitet. Der Grundriss des Trümmerberges betrug etwa 70 x 80 m, seine höchste Erhebung 17 m über dem Fußboden des Kellergeschosses. Zu den 38 Großteilen auf dem Trümmerberg fanden sich weitere 46 Großteile im Trümmerberg. Ihr Gewicht betrug je nach Größe 5 bis 139 Tonnen. 16 der Großteile konnten wir aus dem Trümmerberg als Ganzes bergen. Sechs

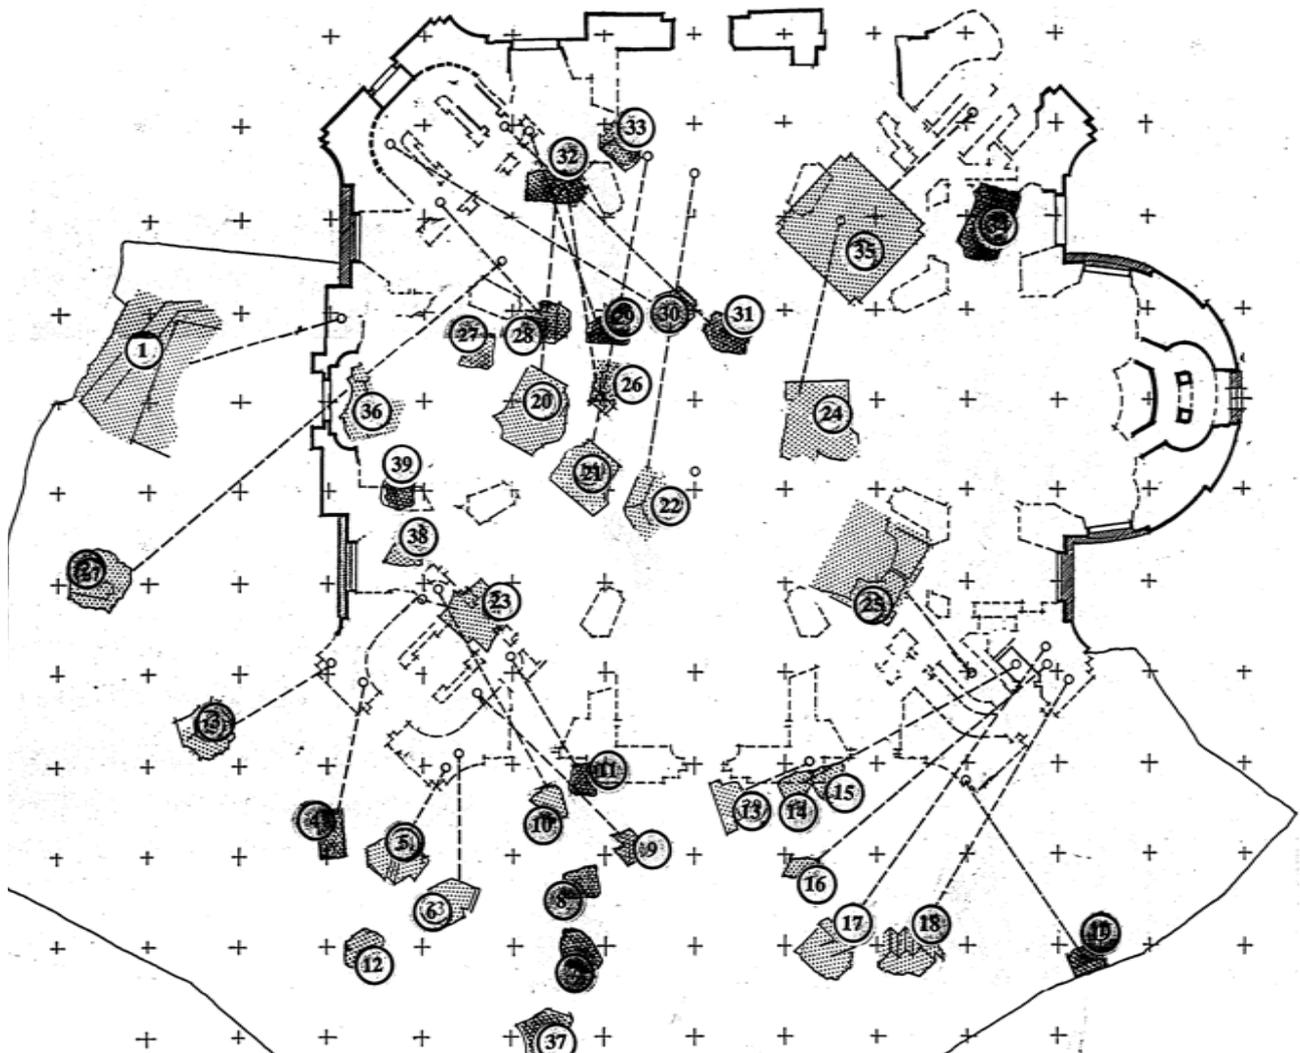
Abb. 2 Aus der Vogelperspektive

der Großteile stammen aus dem Bereich der Treppentürme, also etwa aus Höhenlagen von 28 m, ein Großteil aus dem Mauerwerk der Hauptkuppel, es stürzte aus ca. 45 m nach unten. Der sogenannte Schmetterling, ein ganz besonderes Großteil, kommt aus einer Höhenlage von ca. 38 m. Abb. 2 zeigt die Situation aus der Vogelperspektive, schematisch dargestellt. Dargestellt ist u.a. die Lage der Großteile G35 (rechts oben), G18 (rechts unten) und der nicht zum Einbau gekommenen Großteile G20, 28, 30 und 31 (Mitte). Ein weiteres Großteil mit der Nummer G72 stammt von der Innenkuppel.

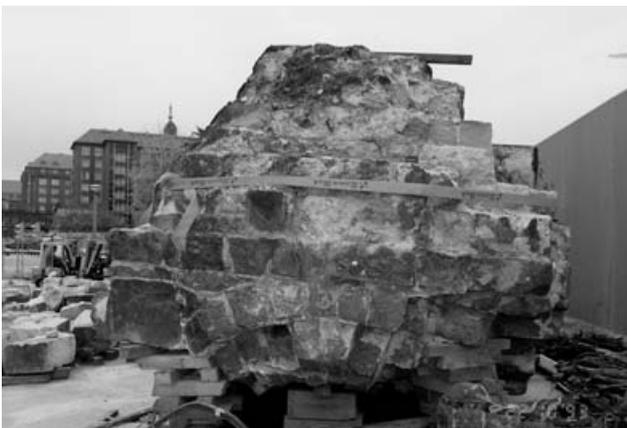
Abb. 3 Großteil G5

Das Großteil G5 (Abb. 3) wurde nach gemeinsamer Entscheidung von Ingenieur, Architekt, Denkmalpfleger und Bauherr zur Aufteilung freigegeben. Die Gründe dafür waren, dass es nur eine relativ kleine Sichtfläche am Großteil gab, also nur wenige Fassadensteine. Weiter spielte eine Rolle, dass die Vierungen, die früher bereits zur Reparatur der Fassadensteine eingebaut worden waren, sich teilweise gelockert hatten, und auch, dass Oberflächenschäden in der Patina sichtbar wurden. Das heißt, dass eine gewisse schutzbildende Schicht des Sandsteines, also die Patina, örtlich bereits gestört war. Weiterhin gab es einen Bewuchs mit Flechten und Moosen. Trotz dieses Schadensbefundes, und trotz der Entscheidung, das Großteil aufzugeben, hat es uns wichtige Dienste geleistet. Wir konnten an ihm Innen- und Außengeometrien feststellen und auch geometrische Beziehungen innerhalb des Bauwerkes ableiten. Wir konnten die Gewölbekämpfer erkennen und die Gewölbegeometrie zumindest erahnen. Wir fanden auch einen gut sichtbaren Bährschen Anker. Der verhalf dazu, darüber nachzudenken, ob sich nicht im Wiederaufbau in ähnlicher Lage ebenfalls ein Anker befinden sollte. Außerdem zeigten sich am Großteil G5 Reste der Kupferabdeckung. Solche Abdeckungen waren erst nachträglich im Verlaufe der 200 Jahre, die das Bauwerk bestand, eingebaut worden. Die ursprüngliche Kirche George Bährs hatte keine Abdichtungen aus Blechen oder dergleichen gehabt.

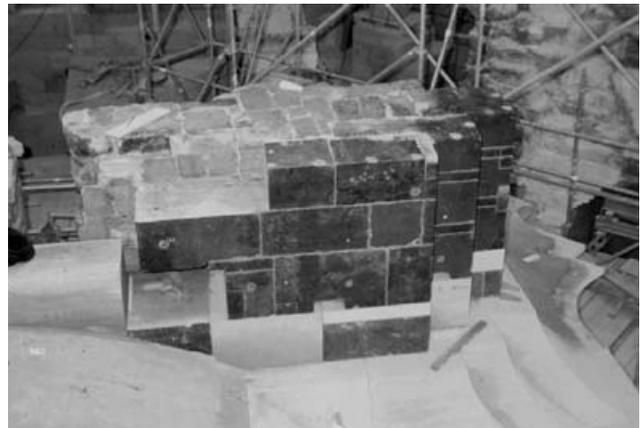
Abb. 4 Großteil G18

Ich möchte hier auch kurz auf den in das Kellergewölbe herabgerutschten Pfeiler G zu sprechen kommen. Wir fanden ihn mitten zwischen den Schuttmassen des Kellers. Jede Steinschicht war mit Stahlbändern umschnürt. Ein Teil dieses Pfeilers hat sich noch über Jahre auf der Baustelle gehalten (Abb. 4, S. 40). Bei jeder Führung bin ich dort vorbeigegangen, und es war, wenn man den Besuchern die Schäden der Kirche vermitteln wollte, sehr hilfreich, dass dieses Pfeilerstück zeigte, welche Kräfte dort in ihm gewirkt und es gespalten hatten. Leider ist es dann auseinandergenommen worden, um Platz auf der Baustelle zu schaffen.

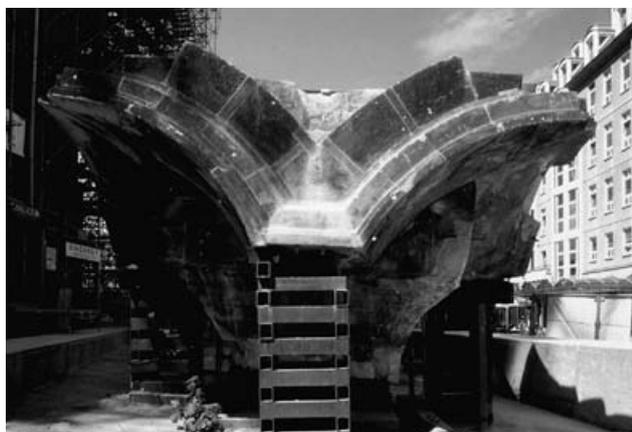
Abb. 5 Treppenturmspitze G35 am Boden mit dem Kopf nach unten, deshalb „Schmetterling“ genannt

Ganz besonders ist von den Großteilen der sogenannte Schmetterling G35 zu nennen, die Spitze eines Treppenturmes Großteil G35 (Abb. 5). Als er im Jahre 1993 während der archäologischen Enttrümmerung ins Auge genommen wurde, war schon relativ viel Mauerwerkskubatur abgefallen. Zuerst haben wir das Volumen und das Gewicht ermittelt, um darauf die Hebetchnik und dann das Heben vom Trümmerberg abstimmen zu können. Dann war das Mauerwerk in sich zu ertüchtigen, damit der Hubprozess sicher ablaufen konnte. Dafür wurde eine Betonröhre einbetoniert, was deswegen gut möglich war, weil innerhalb dieses Treppenturmteiles eine Aufgangsöffnung für das nächste Turmgeschoss vorhanden war, und in diesen Aufgang hinein konnte die Röhre betoniert werden. Ausgehend vom Bewehrungsgeflecht der Röhre wurden in den umliegenden Stein Vernadelungen vorgenommen. Außerdem wurde das Großteil noch durch Ankerstäbe verspannt. In die Betonröhre wurde eine Hilfsbefestigung für das Heben einbetoniert. Das Großteil wurde am Boden mit dem Kopf nach unten gelagert, also um 180° verdreht. Die

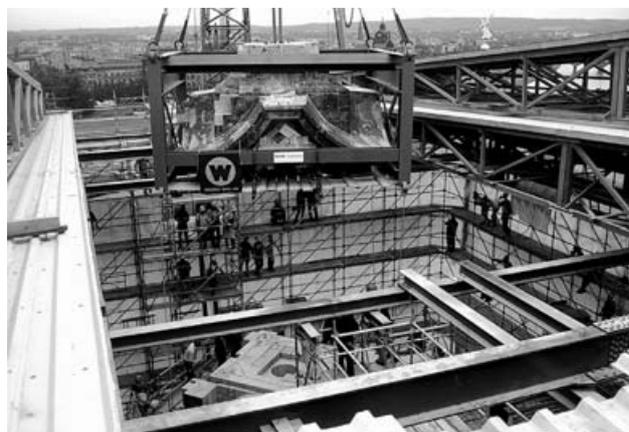
Abb. 6 Die Treppenturmspitze wird wieder gehoben

schwindigkeit musste bei diesem Prozess natürlich im Auge behalten werden. Wieder wollten dem Spektakel viele Dresdner beiwohnen. Von manchen, die etwas später kamen, wurde ich gefragt, ob denn das Heben überhaupt stattgefunden habe. Denn um 8:45 Uhr war das Einheben des Großteiles G35 bereits beendet. Der vertikale Hubprozess sah so ruhig aus, das Großteil wie eine Pickelhaube, dem Vaterland zur Zier und Ehre, hätte man Generationen früher wohl gesagt. Das Gesamtgewicht beim Heben betrug wieder 95 Tonnen, bestehend aus dem reduzierten Gewicht des Großteiles von 74 Tonnen und dem Gewicht des Stahlrahmens von nunmehr 11 Tonnen, also auch er reduziert, gegenüber der Konstruktion beim Drehen war er etwas abgespeckt worden. Und es kamen die anderen Hilfsmittel mit ihrem Gewicht dazu, so dass nunmehr das Gesamtgewicht wieder 95 Tonnen betrug. Nach dem Absetzen des Großteiles im Bauegefüge wurde der Stahlrahmen mit dem Kran gleich wieder heruntergehoben. Der Kranaufbau hat mehrere Tage gedauert, die Auslegerlänge betrug 70 m (Abb. 6).

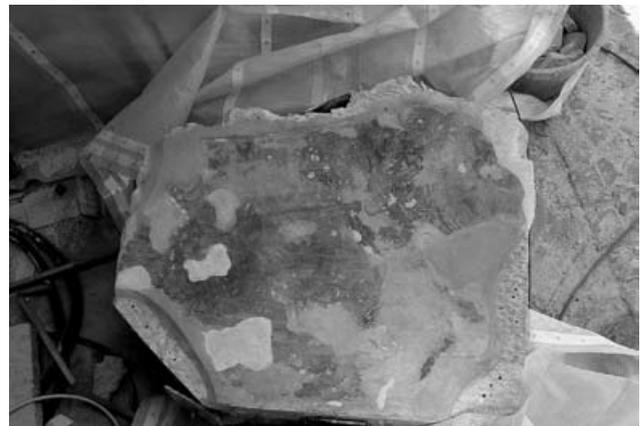
Abb. 7 Großteil G72

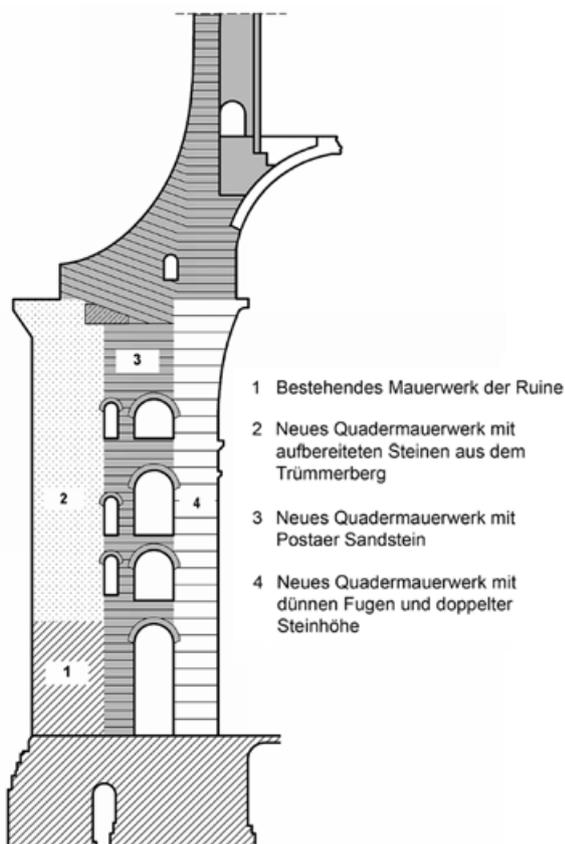
Abb. 1 Anforderungsklassen

Anforderungsklasse 3 für neues Mauerwerk der höher belasteten Spieramen und aller Innenwände, wie die der Treppenhäuser und der Bienenkörbe.

Anforderungsklasse 4 für hoch belastetes Mauerwerk der Innenpfeiler einschließlich deren Lastverteiler auf dem Kellermauerwerk sowie andere ausgewählte, hoch belastete Bereiche.

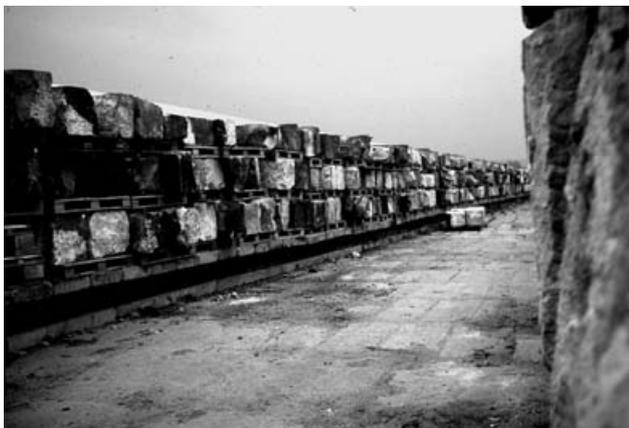
Abb. 2 Werksteine am Elbufer

Berichte über das Aufbereiten der Werksteine (Abb. 2, 3) bleiben hier im Seminar den verantwortlichen Architekten überlassen.

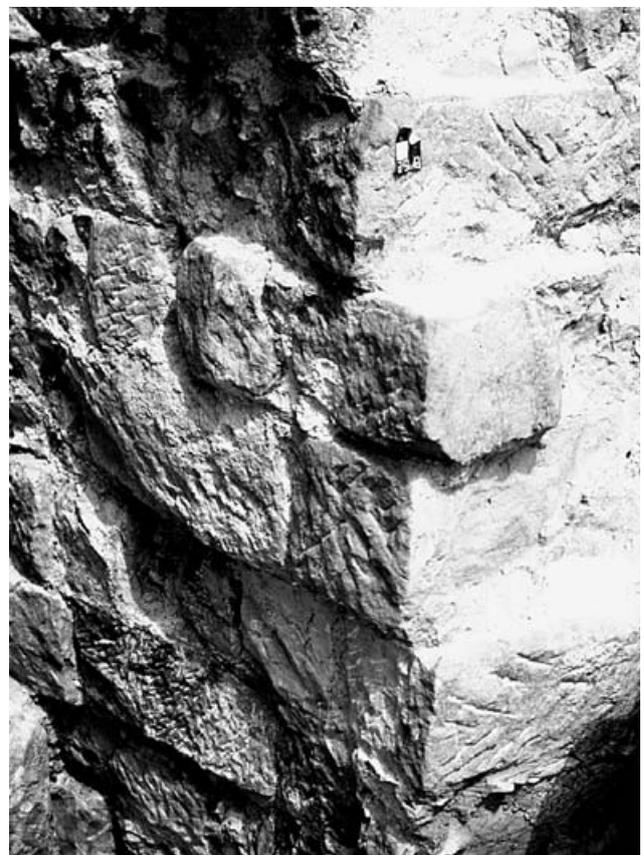
Abb. 4 Bestehendes Mauerwerk

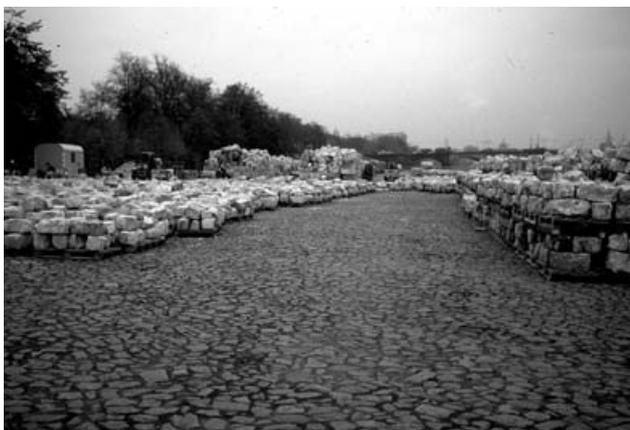
Abb. 5 Grundstücke des Mauerwerks, am Elbufer gelagert

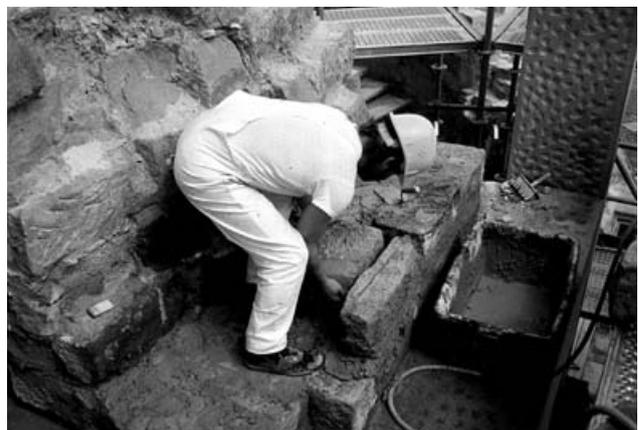
Abb. 6 Ergänzen des bestehenden Mauerwerks

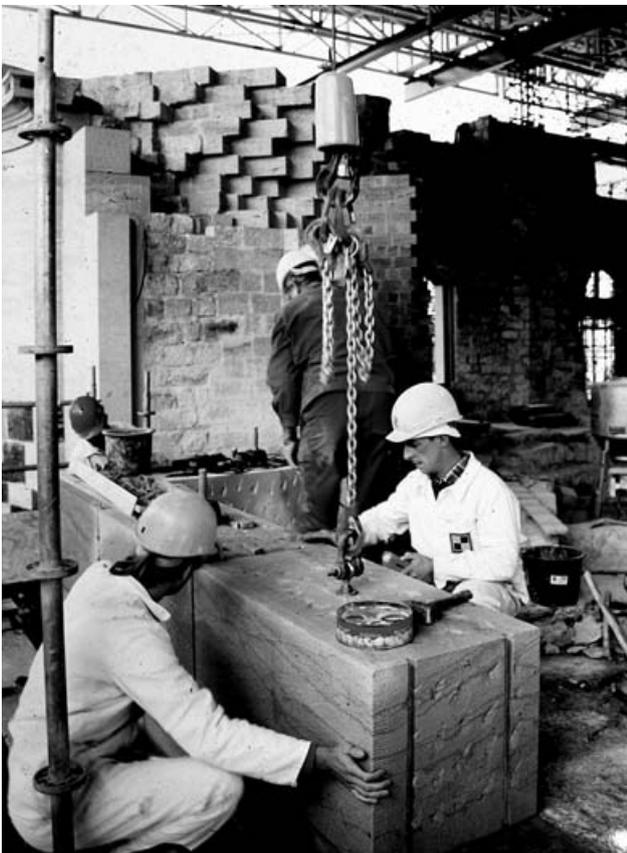
Abb. 7 Versetzen eines Werksteins

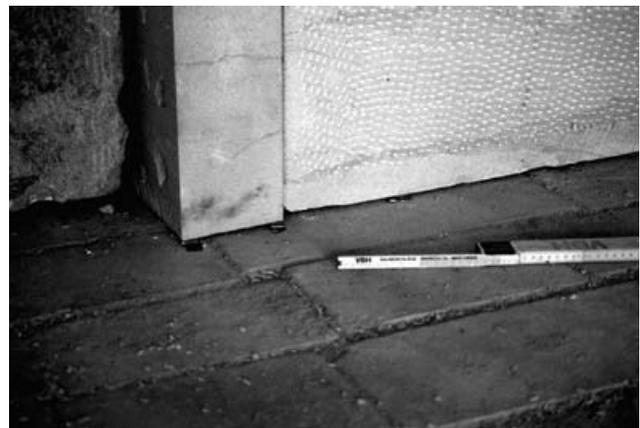
Abb. 8 Bleiplättchen unter den Werksteinen

Handwerklich wurde das letztendlich gelöst, indem zuerst die Werksteine in der Sichtfläche auf Bleiplättchen bzw. aufgewickelte Bleistreifen gesetzt und ausgerichtet wurden. Dann wurde eine Schaltafel dahinter gestellt und dann erst die kleinteiligere Hintermauerung bis zur Oberkante der Werksteinschicht errichtet. Nach dem Entfernen der Schaltafel wurde dieser Schlitz mit einem darauf abgestimmten Vergussmörtel aufgefüllt. Der hydrostatische Druck genügte, auch die horizontalen Lagerfugen der Werksteine vollflächig zu füllen, indem die Hanfstricke, mit denen die Lagerfugen in der Sichtfläche verstopft waren, punktuell gelöst wurden, bis Mörtel ausgetreten ist. Dabei war das Geschick der Handwerker gefordert, immer genug Mörtel nachzufüllen, die Fugen vorne lange genug offen zu lassen, bis der Vergussmörtel austrat, sie jedoch auch schnell wieder zu schließen, damit der Mörtel nicht an

**Hartmut Pliett:** Unsere Altvorderen haben Holzkeile und Plänerstücke genommen. Daraus, aus der hohen Punktbelastung, resultierten Schäden in der Sichtfläche. Das wollten wir nicht wiederholen. Dank der Technik mit den Schrittmotoren am Kran war das Absetzen der Steine so sanft möglich, dass die gerollten Bleiplättchen nicht sofort zusammengequetscht wurden. Für das Eigengewicht des Steins, für das Justieren war das in Ordnung. Wenn der Stein nicht ganz genau lag, ist man mit dem Eisen darunter gegangen, hat ihn leicht angehoben, hat das Plättchen herausgezogen, neu gewickelt, dicker gewickelt oder dünner gemacht, oder ein Stück abgeschnitten, und dann hat man den Stein wieder voll abgesetzt. Im Übrigen haben Sie recht: Den schwindfreien Mörtel gibt es nicht, das ganze Mauerwerk kommt nach und nach herunter, aber das geschieht über den ganzen Querschnitt, also auch bei der Hintermauerung. Und dann wächst die Auflast von oben mit dem Fortschritt des Bauwerkes ja an, so dass letztendlich die Weichheit des gerollten Bleiplättchens doch dazu führt, dass sich die ganze Last auf den Mörtel absetzt. Sagen wir es anders herum: Dort, wo die Bleiplättchen angeordnet sind, kann es kleine Fehlstellen im Lastfluss geben.

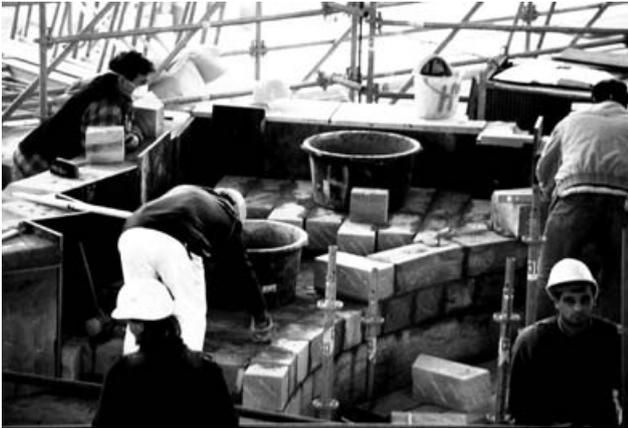
Abb. 9 Hintermauerung

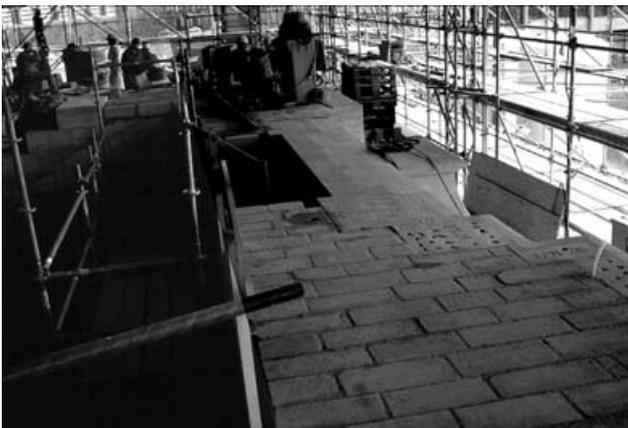
Abb. 11 Werksteine (ganz rechts) und Hintermauerung

es gibt außen einen Rücksprung. Dies gab Gelegenheit, auch die innere Struktur anzupassen. So konnten in der Hintermauerung auch Steine verwendet werden, die maschinell besäumt, d.h. in wirtschaftlicher Weise aufbereitet worden waren, aber eben geringere Abmessungen aufwiesen. Die zum Teil geringeren Steinhöhen aus der „Resteverwertung“ oder der Wiederverwendung von Steinen projektfremder Herkunft zwangen zu Anpassungen: Es waren mehr als zwei Schichten Grundstücke je Werksteinschicht nötig. Die Fugendicken waren entsprechend anzupassen. Immer seltener ergaben sich derart ebene Abschlüsse zwischen Hintermauerung und Werksteinmauerwerk wie in Abb. 11. Das Bild zeigt unten den Wandquerschnitt mit der vorderen Werksteinschicht links und der Hintermauerung rechts. Oben sieht man das Schutzdach und den Brückenkran.

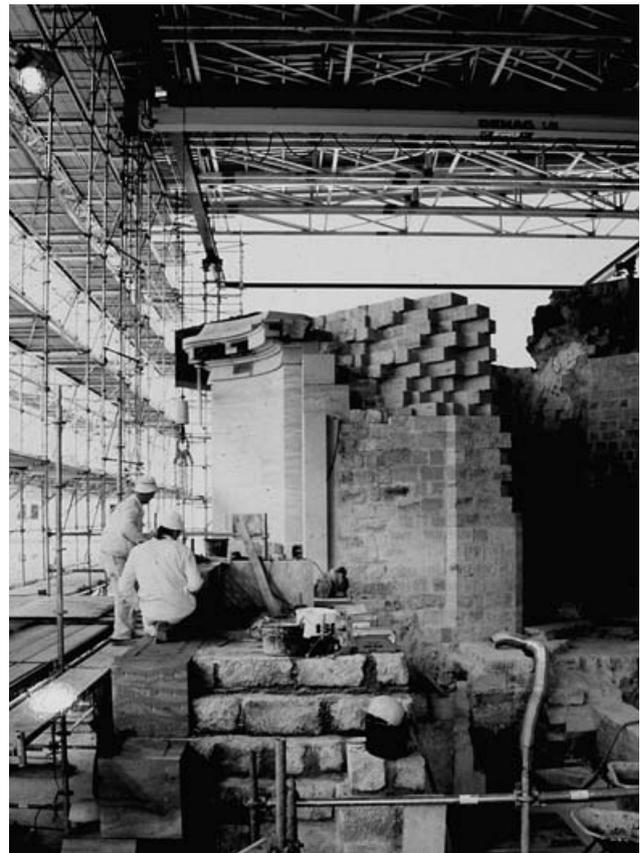
Abb. 10 Mauerwerksverband

Die Verfahrensweise war sehr erfolgreich. Bei stichprobenhaften Überprüfungen durch zufälliges Aufnehmen einzelner Werksteine nach dem Vergießen waren nur selten kleinere Fehlstellen festzustellen. Auf diese Weise konnten die Wände im Erdgeschoss in gleichbleibender, dem bestehenden Mauerwerk entsprechender Struktur und vergleichsweise zügig wieder hergestellt werden (Abb. 10).

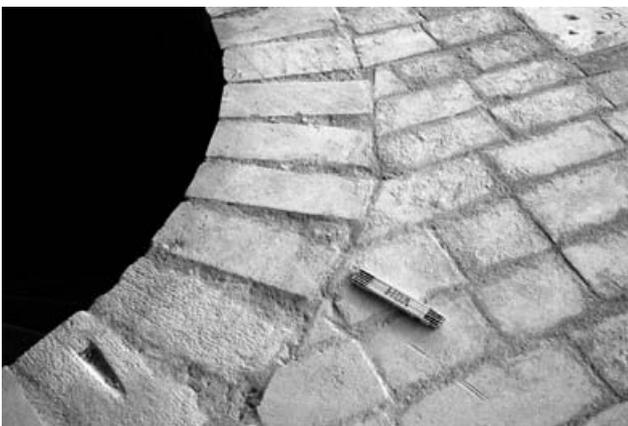
Abb. 12 Verband in der Rundung

Die Verbandsregeln konnten nicht immer strikt eingehalten werden. Die hohen Anforderungen an die Steinauswahl und die Mörtelqualität ließen Freiräume für handwerkliche Anpassungen vor Ort, ohne dass ein Qualitätsverlust befürchtet werden musste (Abb. 12).

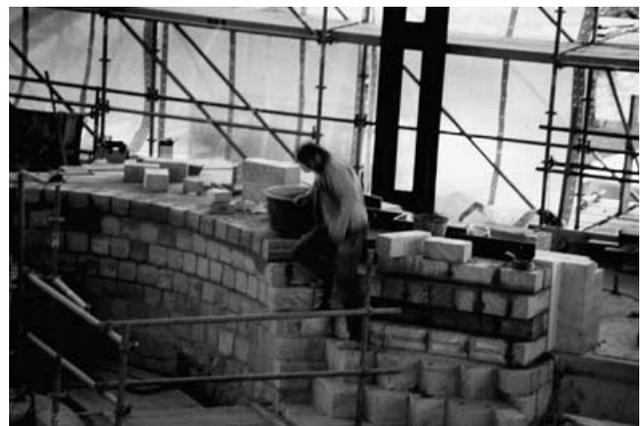
Abb. 13 Anschlüsse unterschiedlicher Mauerwerksklassen

Insbesondere an Übergängen zwischen verschiedenen Mauerwerksstrukturen (Abb. 13) war Kreativität und handwerkliches Können unerlässlich, um Rissbildungen in Arbeitsfugen zu vermeiden. Nur, wo aus Gründen des Bauablaufs stehende Verzahnungen nicht vermieden werden konnten, wurden Arbeitsfugen nachträglich mit Nadelankern überbrückt.

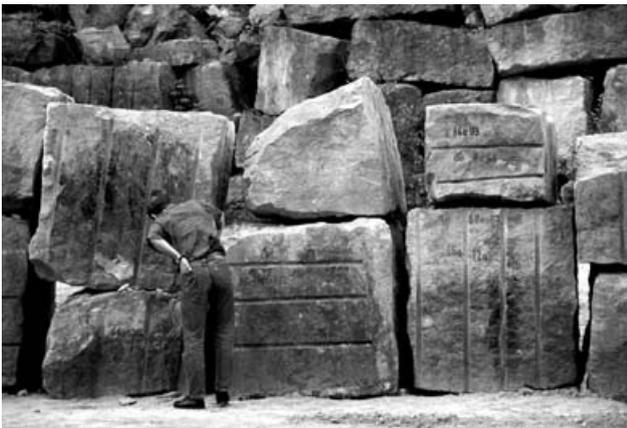
Abb. 14 Steinauswahl im Bruch

Der Einsatz von Mauerwerk aus neu gebrochenen (Abb. 14), gesägten Steinen, wie beim Quadermauerwerk der Anforderungsklasse 3, mag zunächst als einfache Ingenieuraufgabe erscheinen. Die Beanspruchung mit ca. 3,0 MN/m<sup>2</sup> lag aber über dem nach DIN 1053 zulässigen Wert. Ein Erhöhen der Tragfähigkeit durch Verringern

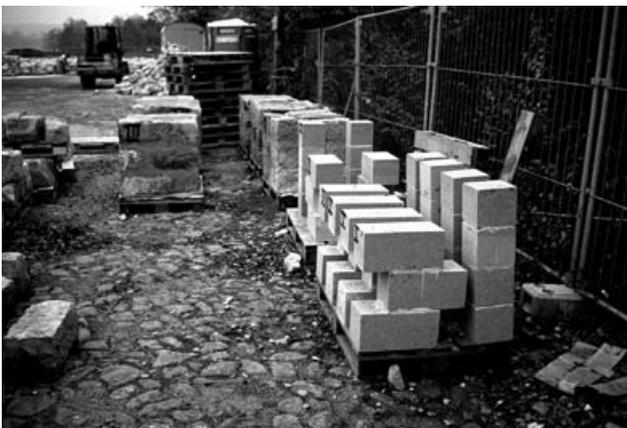
Abb. 15 Versuchskörper

Schon frühzeitig wurde die Tragfähigkeit dieses Mauerwerks auf der Grundlage von Versuchen (Abb. 15) ermittelt. Unter den vorgenannten geometrischen Randbedingungen ergab sich eine zulässige Druckfestigkeit von ca.  $3,7 \text{ MN/m}^2$ , die um ca. 50 % über dem zulässigen Wert der DIN liegt.

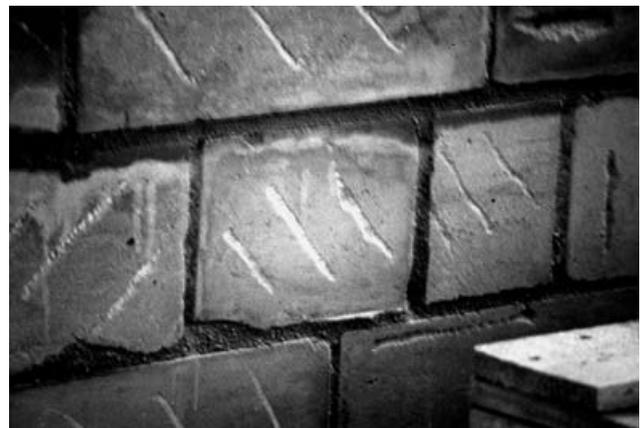
Abb. 16 Verband, Spitzhiebe

Mit dem Wissen, dass der Ausnutzungsgrad maximal ca. 80 % betrug, konnten auch Steine zugelassen werden, die nicht ganz so gelungen waren oder Abplatzungen aufwiesen. Die Steine erhielten Spitzhiebe für eine bessere Putzhaftung in traditioneller Weise (Abb. 16). Mit Spitzhieben im Ober- und Unterlager wurde auch vermieden, dass die Steine auf dem Mörtel schwimmen. Später wurden die Oberflächen sandgestrahlt, was vergleichbare Effekte bewirkt.

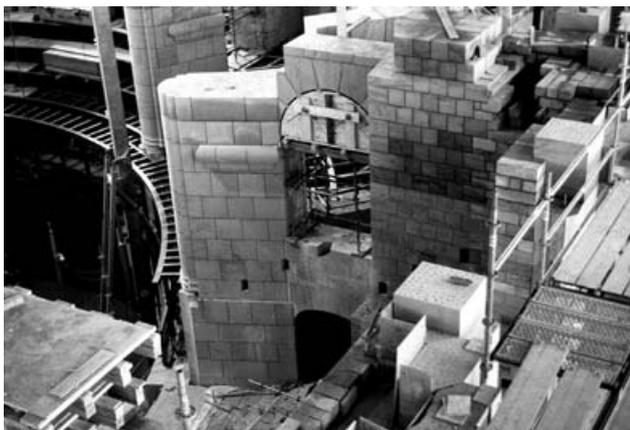
Abb. 17 Pfeiler und Spieramen mit Bögen über den Durchgängen

Auf der Grundlage schematischer Vorgaben der Architekten und Ingenieure waren vom Ausführungsbetrieb Schichtenpläne für die Spieramen zu erstellen. Dabei waren für die Fertigung der Bögen über den Durch-

gängen (Abb. 17) Steine mit höchst schwieriger Geometrie zeichnerisch darzustellen, um lohnintensives Nacharbeiten und Verzögerungen auf der Baustelle zu vermeiden.

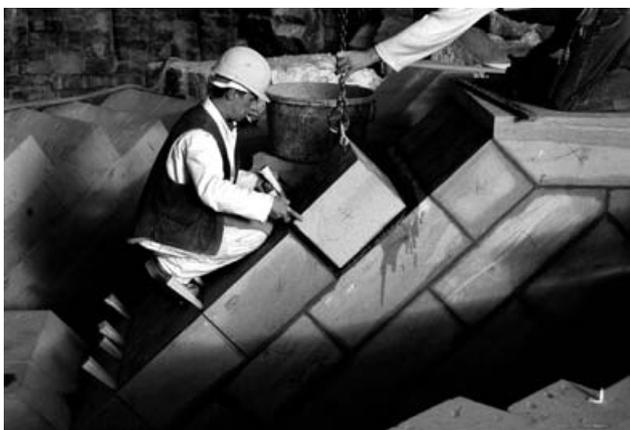
Abb. 18 Spieramenkopf mit geneigtem Mauerwerk

Für uns Ingenieure war der Kräfteverlauf an den Spieramenköpfen im Übergang zum Tambour eine der vielen Herausforderungen. Die nach außen strebenden Druckkräfte hätten zu so hohen Schubbeanspruchungen geführt, dass sie über horizontale Mörtelfugen stellenweise nicht hätten übertragen werden können. Deshalb wurden die Fugen im Bereich der Druckstreben mit entsprechender Neigung hergestellt (Abb. 18), was sich letztlich einfacher gestaltete, als von uns befürchtet.
