# BERICHTE VOM WIEDERAUFBAU DER FRAUENKIRCHE ZU DRESDEN

Herausgegeben von Fritz Wenzel

**Berichte vom Wiederaufbau der Frauenkirche zu Dresden  
Konstruktion des Steinbaus und Integration der Ruine**

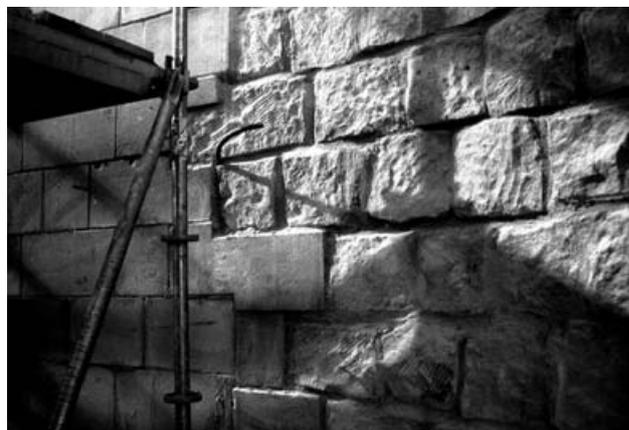
Abb. 19 Anpassung der Schichthöhen. Links die Spieramenwand, rechts das ergänzte Ruinenmauerwerk

Handwerklich wesentlich anspruchsvoller war der Anschluss zwischen ergänztem Ruinenmauerwerk und Spieramen. Um eine ausreichend kraftschlüssige Verzahnung zu erzielen, mussten viele Steine innerhalb der vorgegebenen Randbedingungen einzeln vor Ort angepasst werden (Abb. 19).

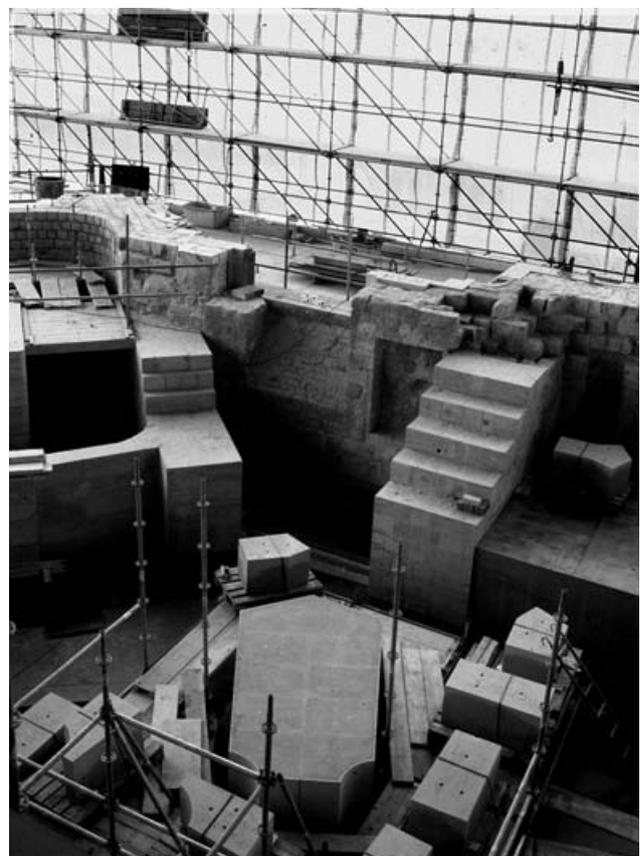
Abb. 20 Überblick über verschiedene Mauerwerke

Abb. 20 gibt nochmals einen Überblick über das Zusammenwirken von bestehendem Mauerwerk in Bildmitte, Ergänzungen der Außenwand im Hintergrund links (Anforderungsklasse 1), und der Wand- und Turmvorlage in Anforderungsklasse 3, die auf die Pfeiler zulaufen. Das gleichmäßige Erscheinungsbild der Pfeiler, hergestellt aus Sandstein der Anforderungsklasse 4, veranlasste Besucher bei einer Führung zu der Frage, warum wir jetzt doch Betonfertigteile verwenden würden. Zugegeben: Das wäre einfacher gewesen, denn die Aufgabe, den archäologischen Wiederaufbau mit Pfeilern aus Sandstein zu bewerkstelligen, brachte für alle Beteiligten viel Arbeit mit sich, da der Naturbaustoff erheblichen Schwankungen unterliegt und nicht so gleichmäßig verfügbar ist, wie es auf den Bildern scheint.

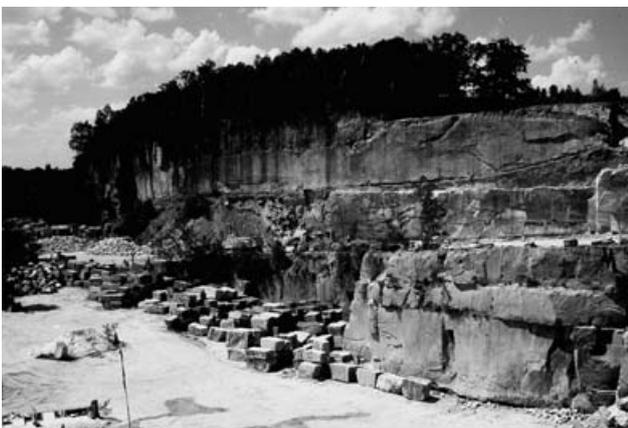
Abb. 21 Steinbruch Wehlen

Zunächst war gemeinsam mit den Sächsischen Sandsteinwerken ein geeigneter Abbauort zu finden, (Abb. 21). Das heißt

- die Qualität musste gut sein,
- die natürlichen Klüftungen mussten den Abbau ausreichend großer Rohblöcke zulassen
- die Kapazität der Bänke musste ausreichen, um keine kritischen Materialwechsel hinnehmen zu müssen.

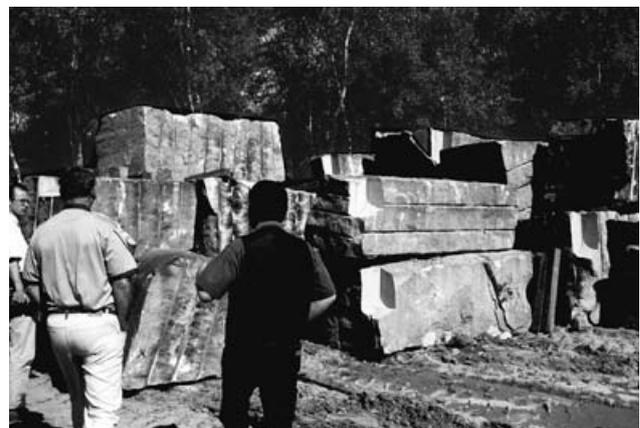
Abb. 22 Rohblöcke

Die Rohblöcke wurden, der Tradition folgend, mindestens ein Jahr vor der Herstellung gebrochen (Abb. 22). Damals sollte das Überwintern im Freien helfen, nicht witterungsbeständiges Material erkennen und aussortieren zu können. Für uns heute bedeutete das auch, dass sich Eigenspannungen aus dem Gebirge vor der Herstellung der Steine abbauen können. Jeder einzelne Rohblock wurde geprüft. Die Proben wurden in einfacher Weise an den Ecken entnommen, obwohl bzw.

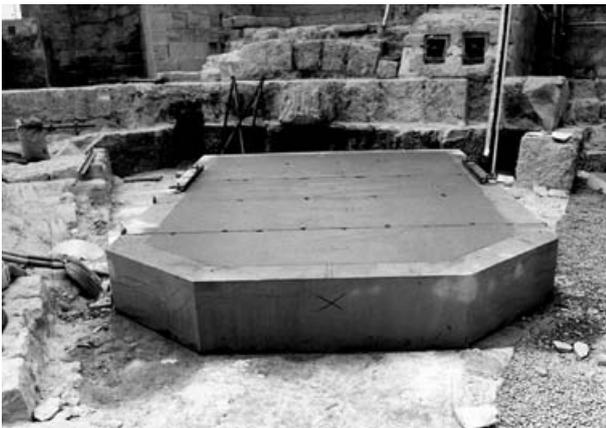
Abb. 23 Lastverteilende Sandsteinplatten unter der Pfeilerbasis

Zur Einleitung der Pfeilerlasten in die Grundmauern des Kellers wurden lastverteilende große Sandsteinplatten verlegt (Abb. 23). Darüber wurde dann die Pfeilerbasis aufgebaut (Abb. 24).

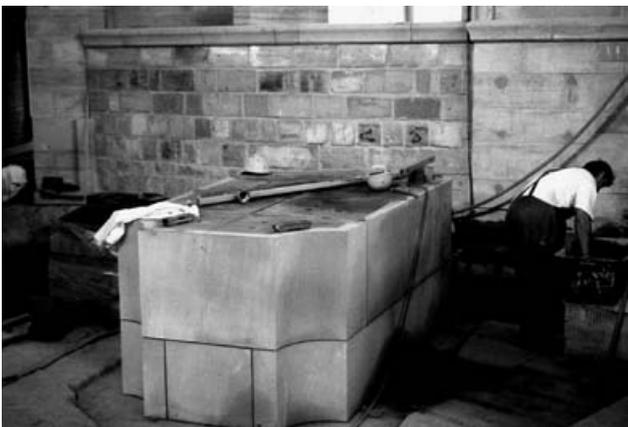
Abb. 24 Pfeilerbasis

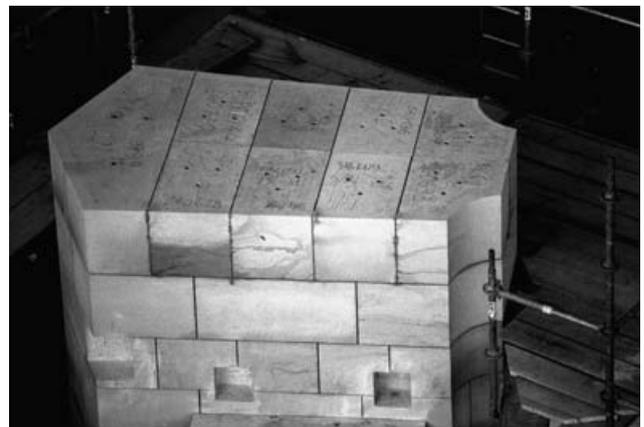
Abb. 25 Pfeilerverband

Mit zufälligen Verbänden und unregelmäßig dicken Fugen, wie an anderer Stelle an dem zu Schaden gekommenen alten Pfeiler gezeigt, wäre keine ausreichende Tragfähigkeit zu erzielen gewesen. Erst das Befolgen der hohen Anforderungen ermöglichte die Aufnahme der hohen Pressungen. Die Verbände jeder einzelnen Schicht (Abb. 25) wurden von der Ingenieurgesellschaft auf der Grundlage der Architektenpläne detailliert in Schichtenplänen vorgegeben, wobei alle Anschlüsse oder Ausnehmungen zu berücksichtigen waren.

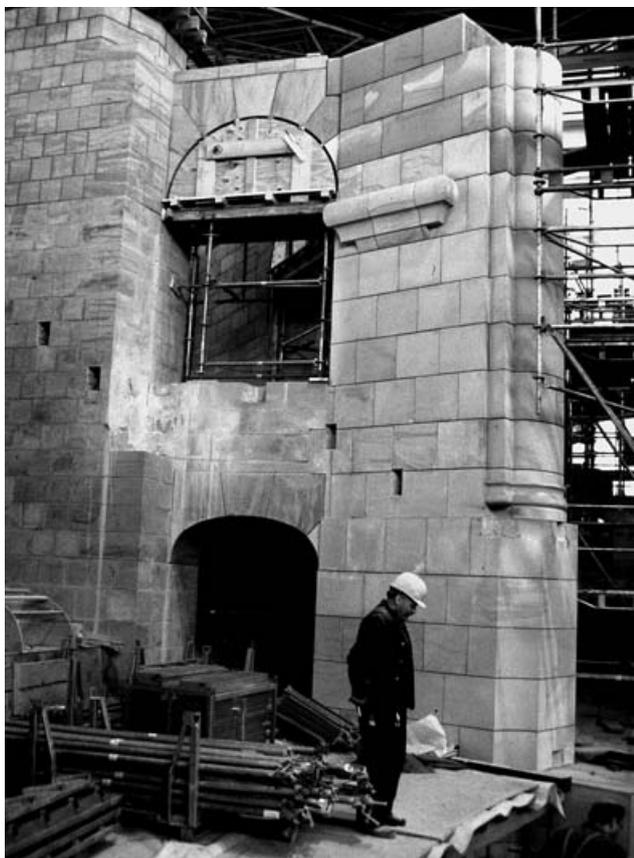
Abb. 26 Pfeilerschaft mit Spieramenbögen und architektonischen Gliederungen

Die Schichthöhen wurden durch Bogenanfänger und architektonische Gliederungen bestimmt (Abb. 26). Die Pfeiler waren mit einer Toleranz von maximal 5 mm exakt lotrecht zu erstellen, um ungewollte Ausmitten ausschließen zu können.

Zum Anspannen musste ausreichend Auflast gegeben sein. Daher wurden in den Spieramen Spannkammern belassen (Abb. 26), die nach dem Spannen geschlossen wurden. Das entkoppelte den Spannvorgang vom Baufortschritt.

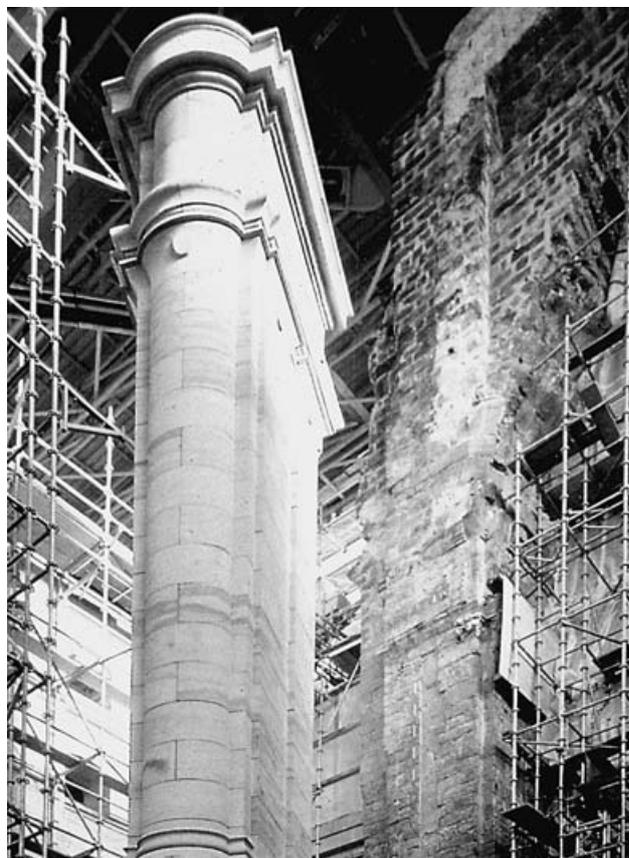
Abb. 27 Chorpfeiler

und Ausführenden mit zunehmender Höhe der Pfeiler. Was zunächst gedungen erschien, erscheint uns, die wir die Pfeiler schon vorher von den Plänen kannten, auch heute noch wohlproportioniert und schlank (Abb. 27). Die zulässigen Spannungen von ca.  $7,0 \text{ MN/m}^2$ , gegenüber ca.  $3,0 - 5,0 \text{ MN/m}^2$  nach DIN (je nach Einstufung), werden in Höhe des Kapitells zu 88 % ausgenutzt.

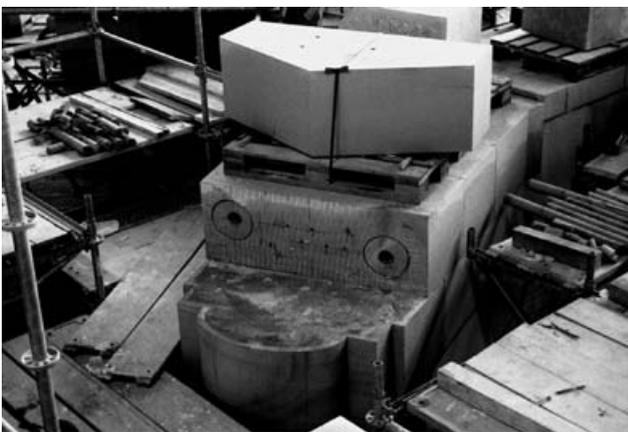
Abb. 28 Bohrungen für die Spannanker als Verbindung zwischen Pfeiler und Spieramewänden

Trotz höchster Qualität von Pfeilern und Spieramen bestand die Sorge, dass Risse, die schon George Bähr Kritik eingebracht hatten, wieder auftreten könnten. Obwohl der Baugrund vorbelastet ist, war davon auszugehen, dass sich zunächst die schweren Außenwände setzen und später dann mit zunehmender Bauhöhe der Kuppel der Boden unter den Pfeilern nachgeben würde. George Bähr hatte, um auftretenden Rissen im Mauerwerk vorzubeugen, schmiedeeiserne Anker über den Durchgängen eingebaut, die er mit Keilschlössern aber nur wenig spannen konnte. Heute werden hierfür zeitgemäße Materialien eingesetzt. Abb. 28 zeigt die Bohrungen für die runden Ankerplatten von Spannstählen, die hinüber in

die Spieramenwände reichen und in die Pfeiler so zu integrieren waren, dass das äußere Bild nicht gestört wurde. Schließlich sollten die Pfeiler nur geschlänmt werden.

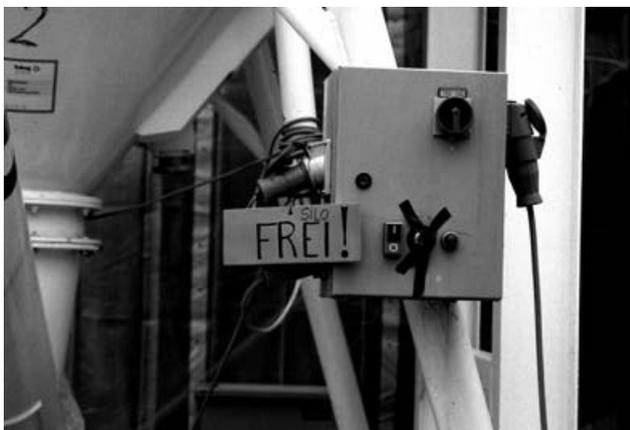
Abb. 29 Sichtbar angezeigt: Qualität des Mörtels in Ordnung, Silomaterial freigeben

Über die geltenden Regeln der Technik und die Baubestimmungen hinaus wurde von der Ingenieurgesellschaft ein Qualitätssicherungssystem (dazu Abb. 29) erarbeitet, in dem alle Anforderungen und ein großer Teil der beschriebenen Erfahrungen zusammengefasst wurden. Das Qualitätsmanagement ist nicht Thema dieses Referates. Die nachfolgenden Ablaufdiagramme mögen Ihnen einen ersten Einblick geben. Über die Mörtel werden die Kollegen Simon und Stoll später im Detail berichten.

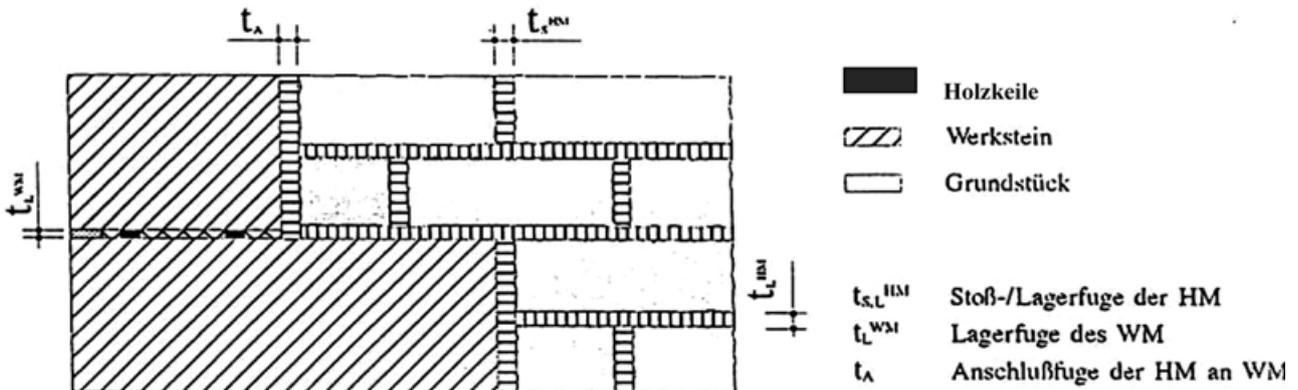
## Bestehendes Mauerwerk

<b>Steine</b>	überwiegend	Postaer Varietät
<b>Mörtel</b>	Hintermauerung	Kalkmörtel MG I (und höher)
	Werksteinmauerwerk	Vergussmörtel aus Kalkleim

<b>Geometrie</b>	Hintermauerung	Hammerrechtes Schichtenmauerwerk
	Steinformaten	nach Sächs. Elle ca. 53,5 x 24 x 24 cm
	Werksteinmauerwerk	Quadermauerwerk
	Schichthöhen	50 – 53 cm
<b>Lagerfugen</b>	mittlere Fugendicken	tm
	Hintermauerung	23,0 mm
	Werksteinmauerwerk	17,5 mm
	Apsispfeiler	15,2 mm

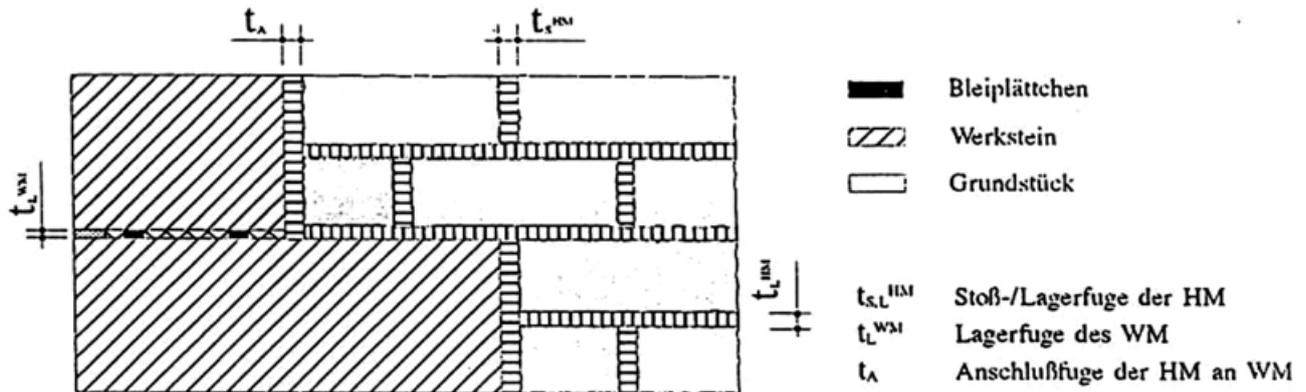
**Steine** Aufgearbeitete alte Steine aus Wiederverwendung  
ergänzt durch neue Steine Postaer Varietät

**Mörtel** Hintermauerung Mauermörtel  
Werksteinmauerwerk Vergussmörtel

**Geometrie** Hintermauerung Hammerrechtes Schichtenmauerwerk  
Steinformat 53,5 x 24 x 24 cm  
Werksteinmauerwerk Quadermauerwerk  
Schichthöhen 50 – 53 cm nach Werksteinplanung

**Lagerfugen** Hintermauerung Werksteinmauerwerk  
mittlere Fugendicke  $t_m$  15 mm 5 mm \*)  
Fugengrenzabmaß ±5 mm ±2 mm

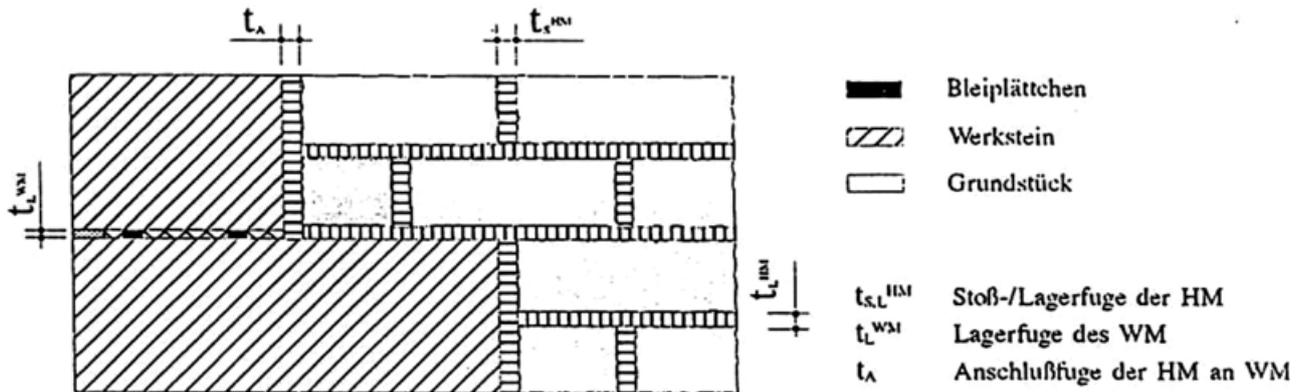
## Mauerwerk Anforderungsklasse 2

<b>Steine</b>	Aufgearbeitete alte Steine	aus Wiederverwendung
	ergänzt durch neue Steine	Postaer Varietät
<b>Mörtel</b>	Hintermauerung	Mauermörtel
	Werksteinmauerwerk	Vergussmörtel

<b>Geometrie</b>	Hintermauerung	Hammerrechtes Schichtenmauerwerk	
	Steinformate	53,5 x 24 x 24 cm	
	Werksteinmauerwerk	Quadermauerwerk	
	Schichthöhen	50 – 53 cm nach Werksteinplanung	
<b>Lagerfugen</b>		Hintermauerung	Werksteinmauerwerk
	mittlere Fugendicke $t_m$	15 mm	6 mm *)
	Fugengrenzabmaß	±5 mm	±2 mm

\*) "Plänern" bzw. Auszwickeln nicht zugelassen

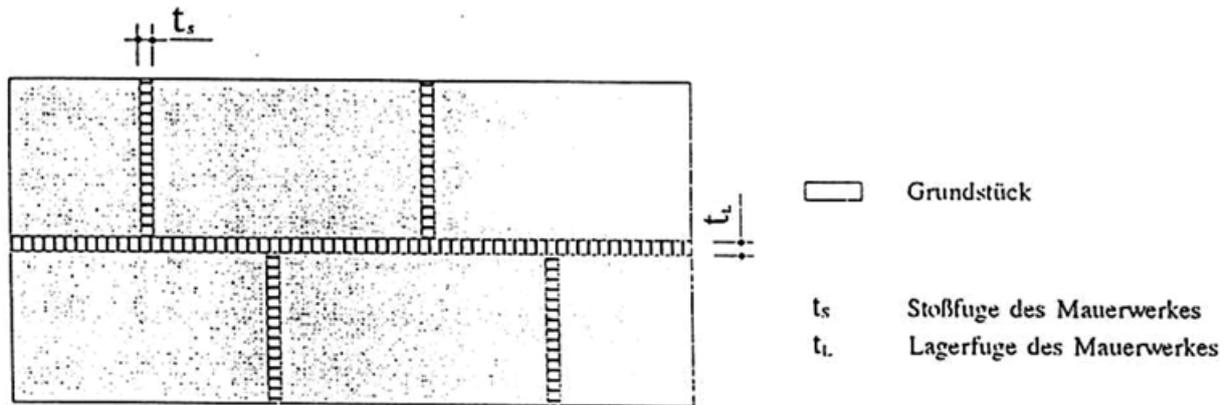
### Mauerwerk Anforderungsklasse 3

<b>Steine</b>	Postaer Varietät	Ausschließlich neue Steine
<b>Mörtel</b>	Mauermörtel

<b>Geometrie</b>	Quadermauerwerk	
	Schichthöhen	16 – 36 cm
	Formate	Werksteinplanung nach schematischen Schichtenplänen
Lagerfugen	mittlere Fugendicke $t_m$	10 mm *)
	Fugengrenzabmaß	$\pm 5$ mm

\*) Stoßfugendicke maximal das 1,5-fache der Lagerfugendicke

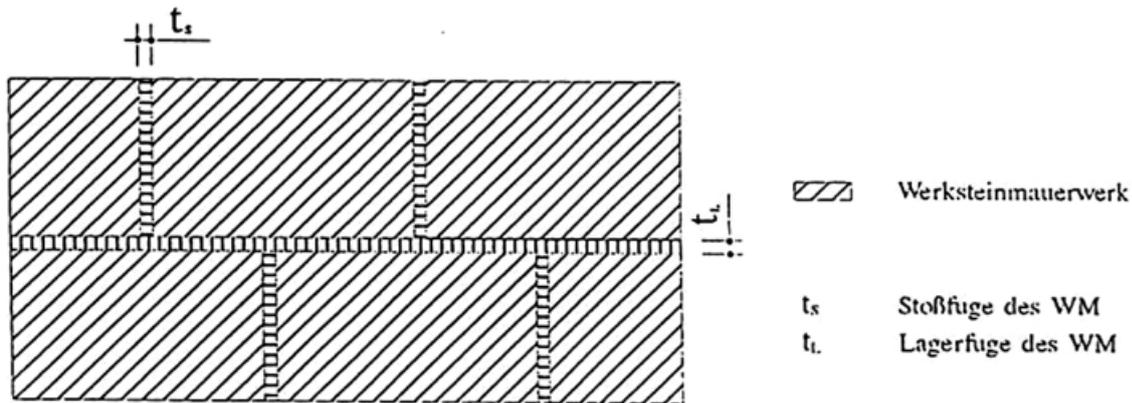
## Mauerwerk Anforderungsklasse 4

<b>Steine</b>	Postaer Varietät sog. "Weiße Bank"	Ausschließlich neue Steine von ausgewählten Rohblöcken
<b>Mörtel</b>	Mauer- und Vergussmörtel	für dünne Fugen

<b>Geometrie</b>	Quadermauerwerk mit dünnen Fugen	
	Schichthöhen	40 – 70 cm
	Formate	Werksteinplanung nach detaillierten Vorgaben
<b>Lagerfugen</b>	mittlere Fugendicke $t_m$	6 mm *)
	Fugengrenzabmaß	$\pm 2$ mm

\*) Minimale Fugendicke von  $t_{min} = 4$  mm darf nicht überschritten werden

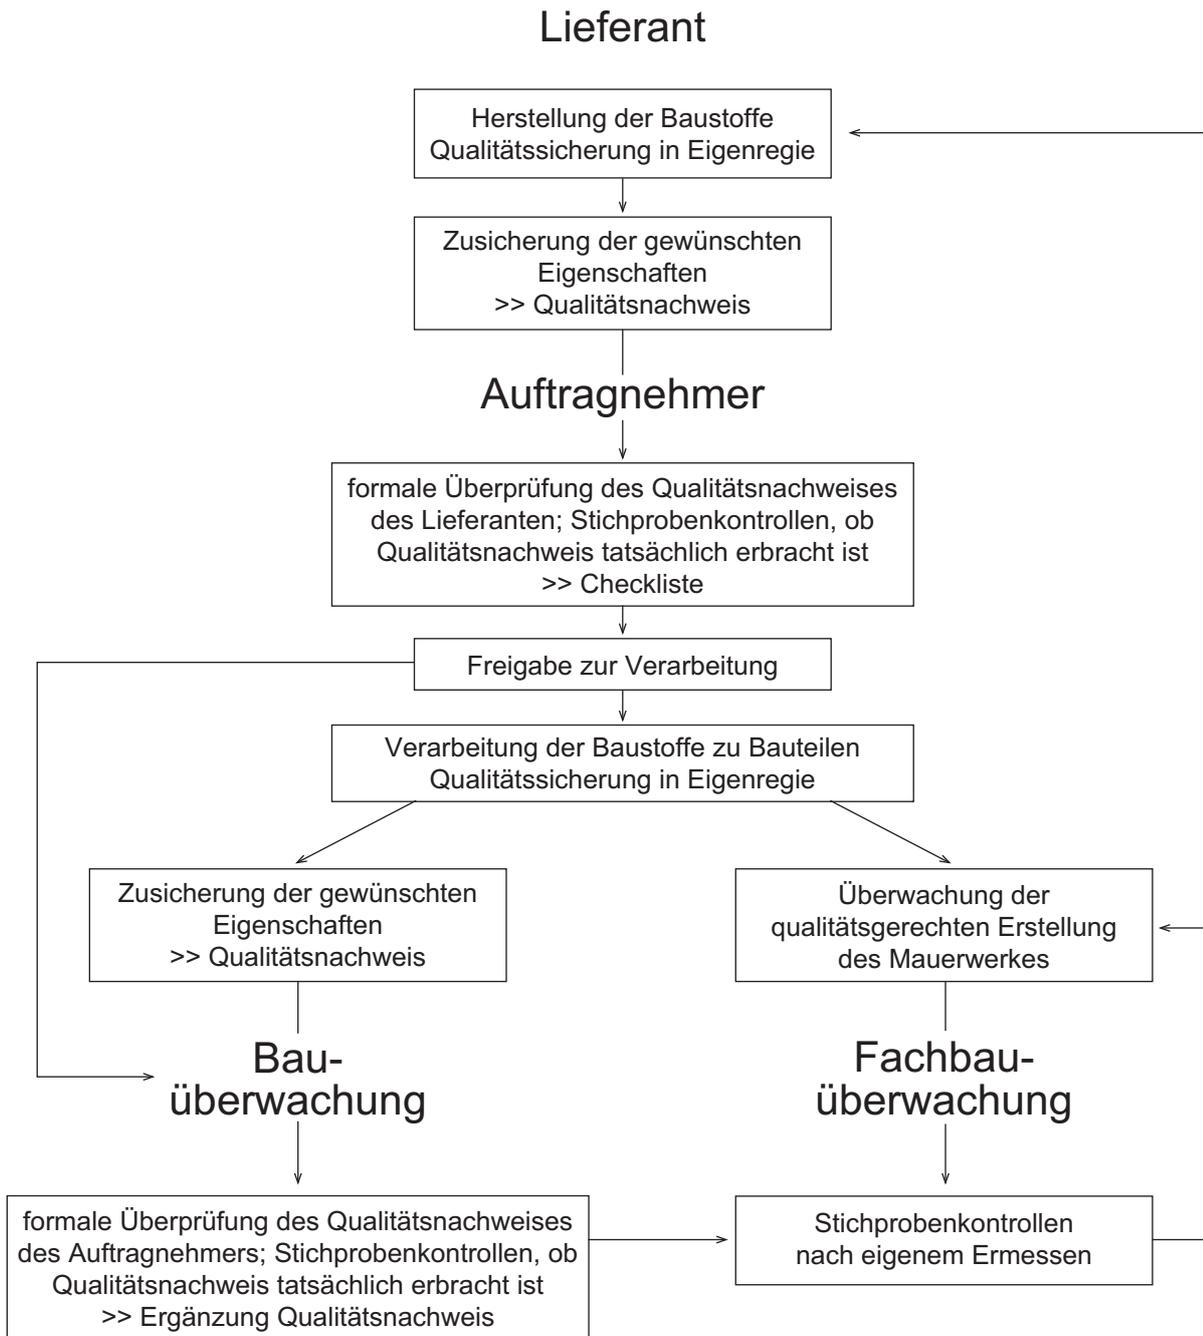
Wiederaufbau Frauenkirche Dresden  
- QSS-Prinzip/Ablaufschema

## ALLGEMEINES ABLAUFSCHEMA QUALITÄTSSICHERUNG

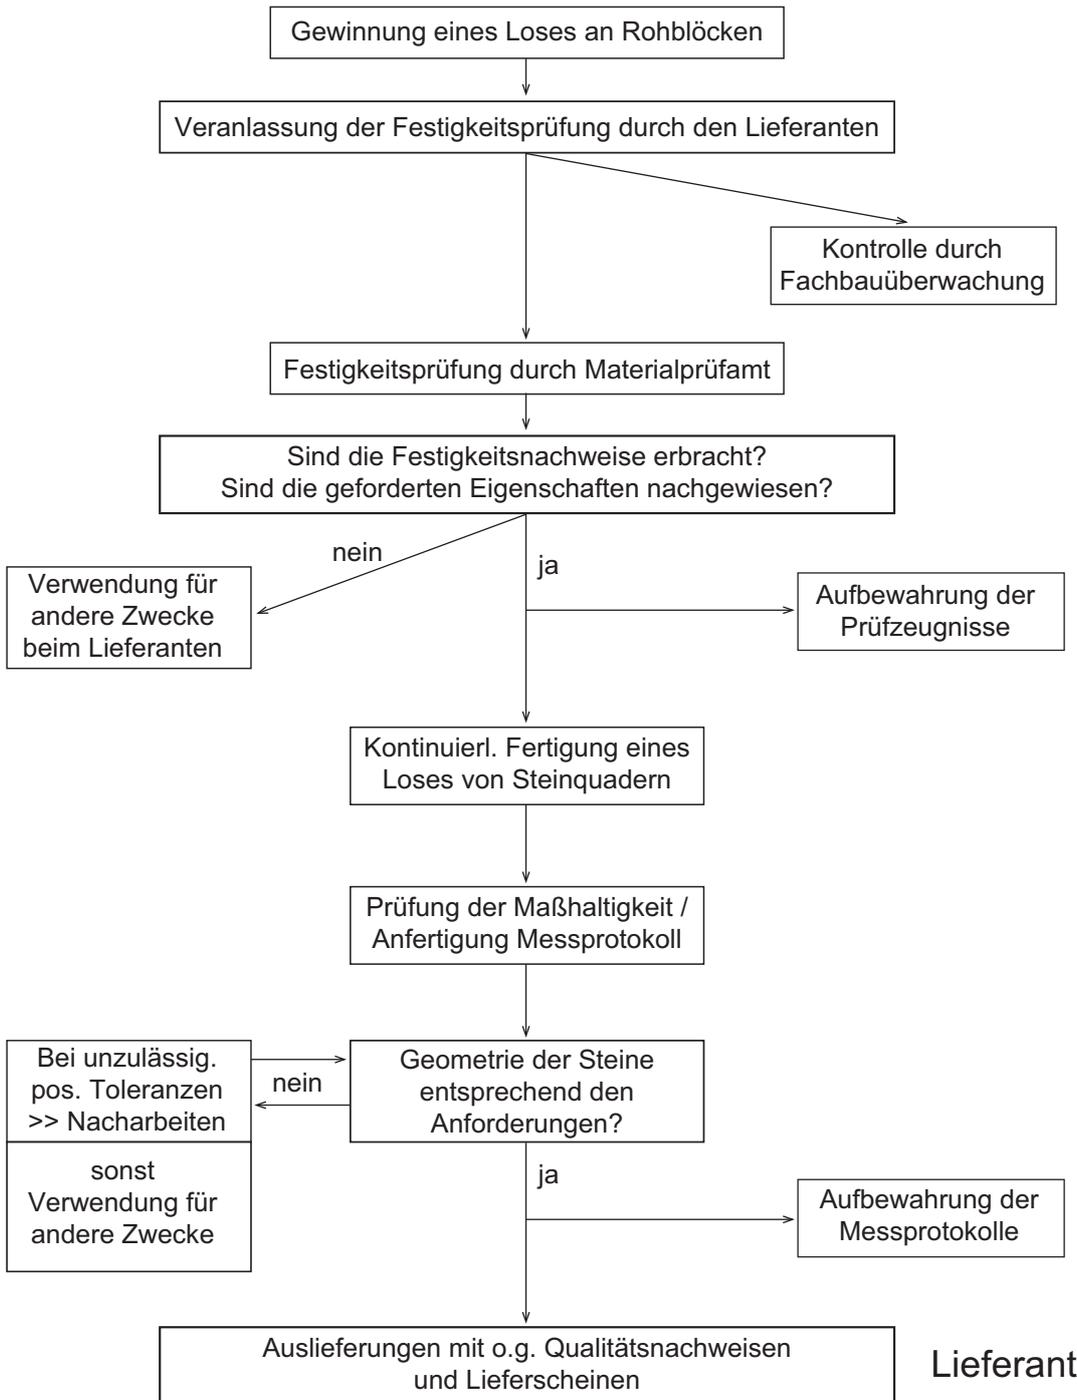
Wiederaufbau Frauenkirche Dresden  
 - QSS-Prinzip/Ablaufschema

# NACHWEIS der STEINQUALITÄT durch den LIEFERANTEN

Checkliste

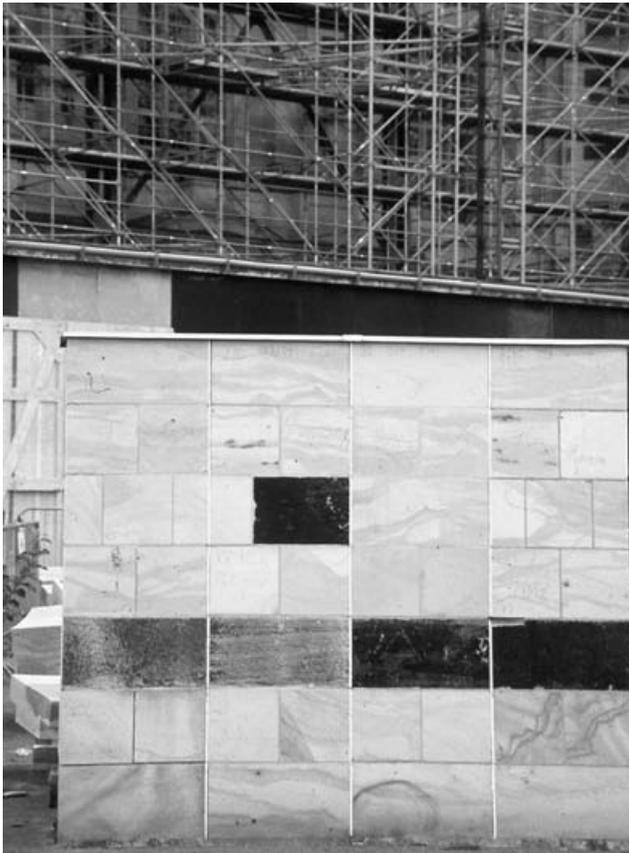
Abb. 1 Musterwand auf der Baustelle

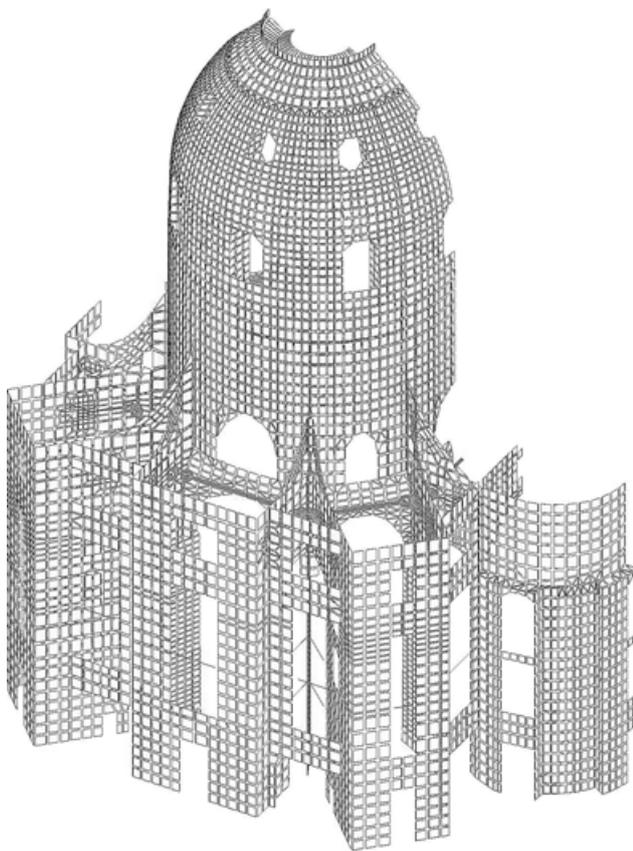
Abb. 1 Elementnetz für die halbe Kirche

Abfließen der Kräfte spielen. Wir haben mit dem Programmsystem INFOGRAF aus Aachen dieses Finite-Element-Modell entwickelt (Abb. 1), und zwar für die endgültige Vergleichsrechnung, den Vergleich mit den Werten der Ingenieurgesellschaft Jäger/Wenzel. Wir haben nur die halbe Kirche abbilden müssen, weil man die andere Hälfte dann über die Symmetriebedingungen erfassen konnte. Wir haben in das Modell auch das additive Spannankersystem eingebaut, von dem Bernd Frese berichtet hat, den umlaufenden polygonalen Stahlring, die von ihm radial nach außen abgehenden Spannstäbe, die Stahlbetonblöcke als äußere Verankerungspunkte. Damit konnten wir, wie in der Realität, äußere Kräfte ansetzen, die auf die im Finite-Element-Programm dargestellte Kirche einwirken. An der Verschmelzung der Wandscheiben, also der Turm- und Wandvorlage, oben im Tambourbereich mit der Hauptkuppel sieht man, dass der zylindrische Teil der Kuppel durch die mit ihm verbundenen Wandscheiben auch horizontal gestützt ist. Das ist insofern wichtig, weil diese nicht rotationsymmetrische Stützung auch Biegemomente in horizontaler Richtung erzeugt. Jetzt kann man mit solch einem Computermodell natürlich herumspielen (Abb. 2). Wir haben zum Beispiel dargestellt, dass die Kuppel zweischalig ist, und dass immer eine Verbindung zwi-

schon Innenschale und Außenschale durch die Rippen (Querwände) gegeben ist. Dieses und anderes kann man sehr gut im Computermodell sehen, es zeigt uns, welche Bauteile vom Kraftfluss betroffen sind.

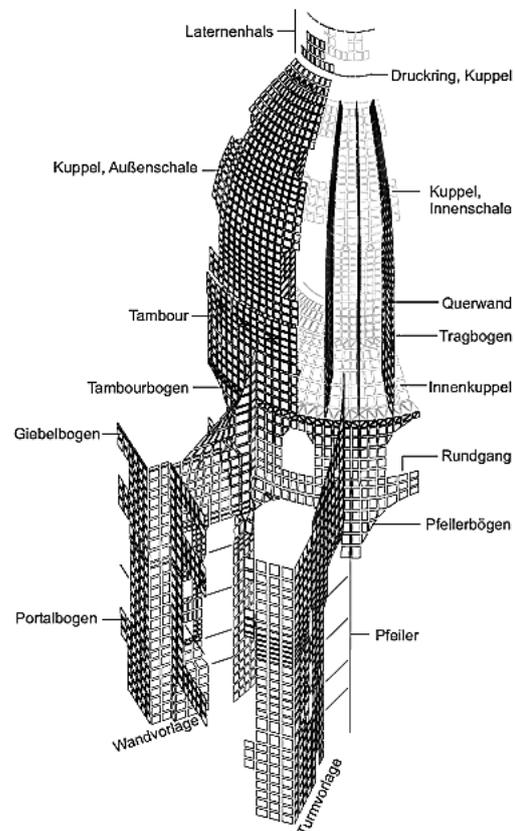
Abb. 2 Teilausschnitt des Elementnetzes mit Bauteilbezeichnungen

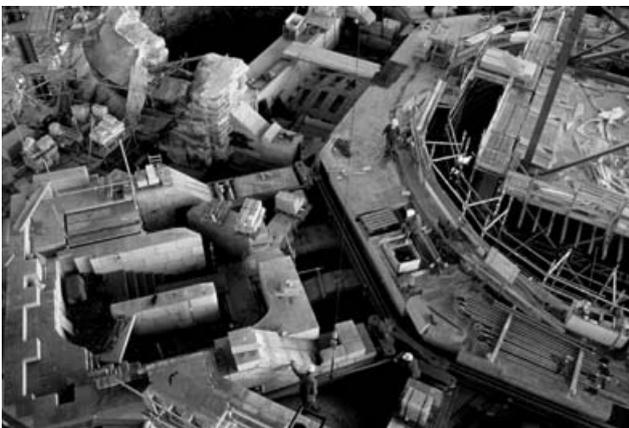
Abb. 3 Das Ankersystem wird montiert

Spannankersystem, über das Herr Frese gesprochen hat, verhält es sich ganz anders. Hier schwebt der Ring frei, er hat mit dem Druckring der Pfeilerbögen keine Verbindung, sondern er schwebt frei hinter ihm (s. Abb. 3), ist nur auf Konsolen aufgelegt, kann sich aber radial verschieben. Und erzeugt wird die Vorspannung im Gebäude dadurch, dass von ihm aus die Zugstangen in die Betonblöcke gehen, hier wird die Presse angesetzt, dadurch wird in den Spannsträngen Zug erzeugt und auch im Ring. Dieser Ring ist eigentlich das horizontale Widerlager für die angespannten Zugstangen. Und dadurch, dass gespannt wird, werden an den Stahlbetonblöcken Kräfte in das Bauwerk eingeleitet, äußere Druckkräfte. Fehlt diese Vorspannung – das kann man am Modell darstellen – entstehen in den Spieramen ziemlich große Zugkräfte. Das erklärt die von Georg Rüh aufgezeichneten Risse. Das heißt, das Mauerwerk hat sich hier abgetrennt, da es keinen Zug aufnehmen konnte, und durch das Vorspannen sind diese früher aufgetretenen Zugkräfte jetzt überdrückt worden.

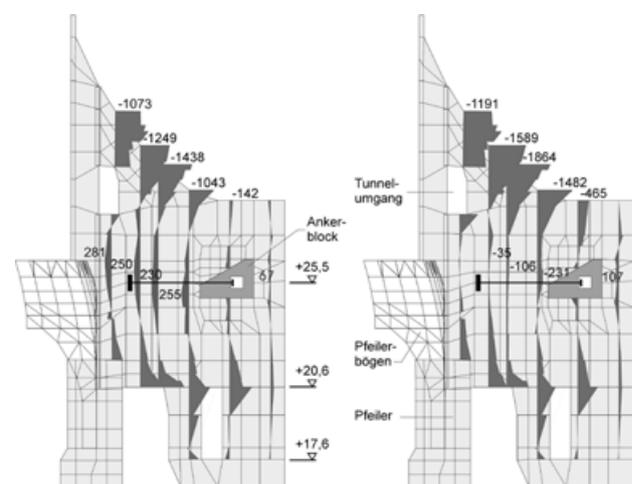
Abb. 4 Spieramenkopf. Durch das Zusammenspannen des Baugefüges entsteht links vom Ankerblock Querdruck (re) statt Querzug (li)

Ein interessantes Bauteil war und ist der gemauerte Ring über den Pfeilerbögen. Im Scheitel war er jeweils am schwächsten, da hatte er die geringste Höhe. Durch die Horizontalkraft, die in den Spieramen quasi rotationssymmetrisch nach außen strebt, zieht sich der Ring auseinander, und da er aus Mauerwerk ist, will er reißen. Um diese Risse zu vermeiden, um hier oben Druck hereinzubringen in den Ring, auch dafür dient die Vorspannung mit dem Ankerring und den Spannriegeln (Abb. 3), über die Bernd Frese sprach. Mauerwerk nimmt so gut wie keinen Zug auf, aber über die Vorspannung des Bauwerkes wurden alle großen Zugkräfte zum Verschwinden gebracht (Abb. 4).

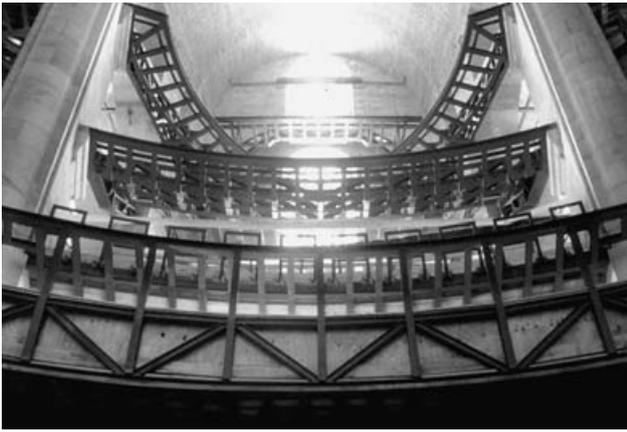
Abb. 5 Die Stahlkonstruktion der Emporen

Bei den Emporen fiel die Entscheidung letztendlich auf eine Stahlkonstruktion, was sicher richtig war (Abb. 5). Die komplizierte Geometrie forderte den Ingenieuren und auch den Ausführenden einiges ab, es sind räumliche Trägerroste, die wir zu prüfen hatten, und auch diese haben wir wieder unabhängig von den Berechnungen der Ingenieure nachgerechnet. Die Übereinstimmung war erneut zufriedenstellend.

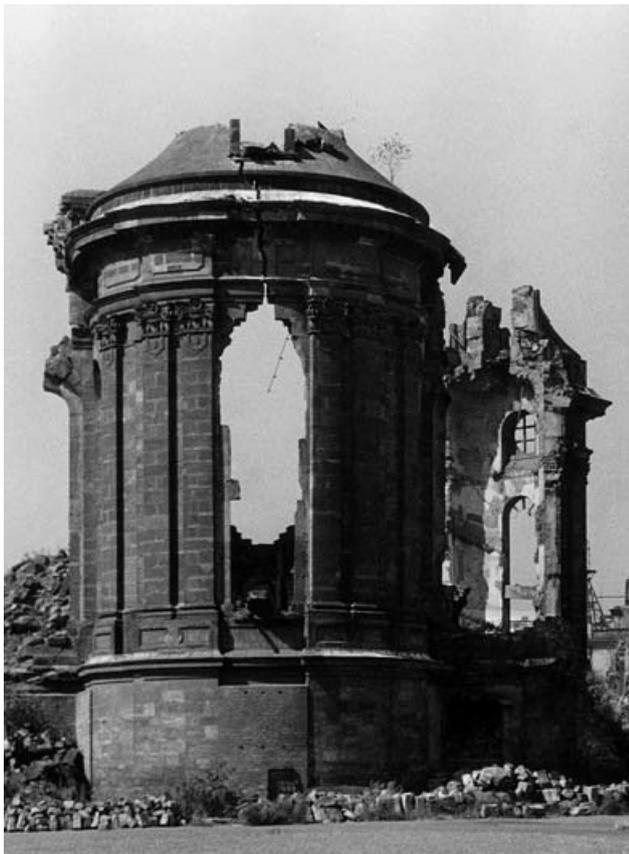
Abb. 2 Riß in der Chorapsis

Zur Ruine: Zuerst zum Chor, zum durchgängigen Riss ganz im Osten, hinten in der Apsiswand. Er ist auch heute, in der wiederaufgebauten Kirche, noch erkennbar, wenn auch nicht so eindringlich wie damals in der Ruine (Abb. 2). Da zeigte er deutlicher, was der Frauenkirche widerfahren, dass ihr Bauegefüge gespalten worden war. 1991 wurden oben an der Traufe, nach Plänen des Dresdner Ingenieurkollegen Roland Zepnik, Anker ins Mauerwerk eingezogen, die für den nötigen Zusammenhalt der auseinandergerissenen Teile sorgen sollten; beim Wiederaufbau wurden sie im Mauerwerk belassen. Jetzt zum stehengebliebenen Stumpf des Treppenturmes im Nordwesten. Für den dringendsten Schutz der Ruine zu Zeiten der DDR, die Verblechung der Mauerkrone, sorgte damals die Dresdner Denkmalpflege. Also wieder Hans Nadler und seine Mitstreiter. 1991 wurde das hoch aufragende, mit Blech abgedeckte Ruinenstück wieder eingerüstet, ich konnte hochklettern und Detailfotos von der Verblechung machen (Abb. 3).

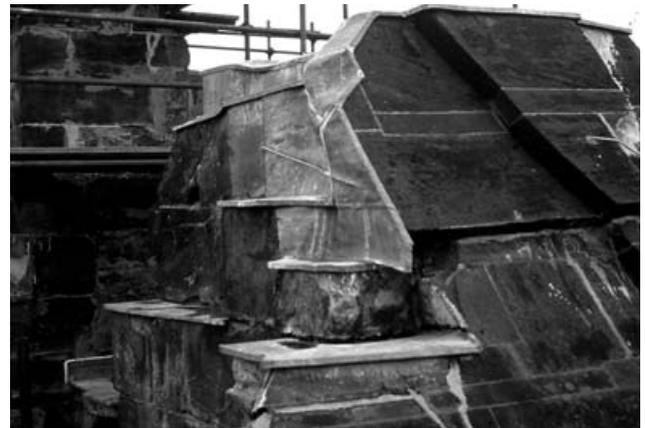
Abb. 3 Verblebung der Mauerreste des NW-Treppenturmes

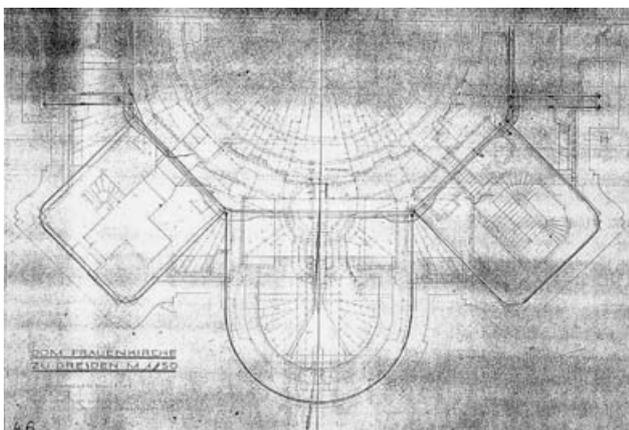
Abb. 4 Ankerplan von Rütli

Über die Wirkungsweise und Wirksamkeit unseres zusätzlichen Ankersystems am Kuppelfuß hinter dem Kranzgesims wurde schon berichtet. Hier noch dieses: Eines Tages im Jahre 1993 – wir hatten unsere Anker-Zutat schon berechnet und gezeichnet – kam unsere Ingenieurkollegin Birgit Hauswirth mit einem Plan aus dem Archiv, der aus dem Jahre 1937 stammt, aus den Unterlagen von Georg Rüth. Der Plan (Abb. 4) zeigt, dass Rüth, 56 Jahre früher, unsere Lösung auch schon durch den Kopf gegangen war, bis hin zu den Spannschlössern und Endmuttern, mit denen er das Bauefüge gegen einen polygonalen Zugring verspannen wollte<sup>10)</sup>. Mit den technischen Möglichkeiten seiner Zeit wäre das nur beschränkt gelungen, aber der Gedanke, die Idee, war schon da. Das hat uns später bestärkt und in den Auseinandersetzungen über unsere Lösung geholfen.

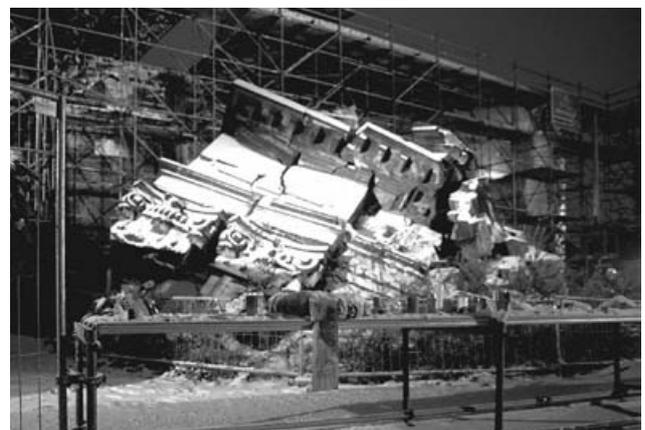
Abb. 5 Teil des Westgiebels, abgestürzt vor der Ruine

Bis zum Jahre 1998 lag ein Teil des Westgiebels vor dem Hauptzugang zur Kirche, genau wie er herabgestürzt war (Abb. 5). Sollte er vor der wiederaufgebauten Kirche liegen bleiben, an die Zerstörung erinnern, als Stein des Anstoßes nachdenklich machen? Ich war, zusammen mit der Denkmalpflege und meinem Dresdner Ingenieurpartner Wolfram Jäger, dafür. Anderen Verantwortlichen lag der Giebel im Wege, sie sahen die Kirche als Mahnmal an, fürchteten, sie könnte für das Ruinenstück zur Kulisse geraten. Der Streit ging lang und war heftig. Die andere Partei obsiegte. Die Giebelsteine wurden aufgenommen, oben im Neubau am alten Platz eingesetzt. Entscheiden Sie bitte selbst, welcher Lösung Sie den Vorzug gegeben hätten.

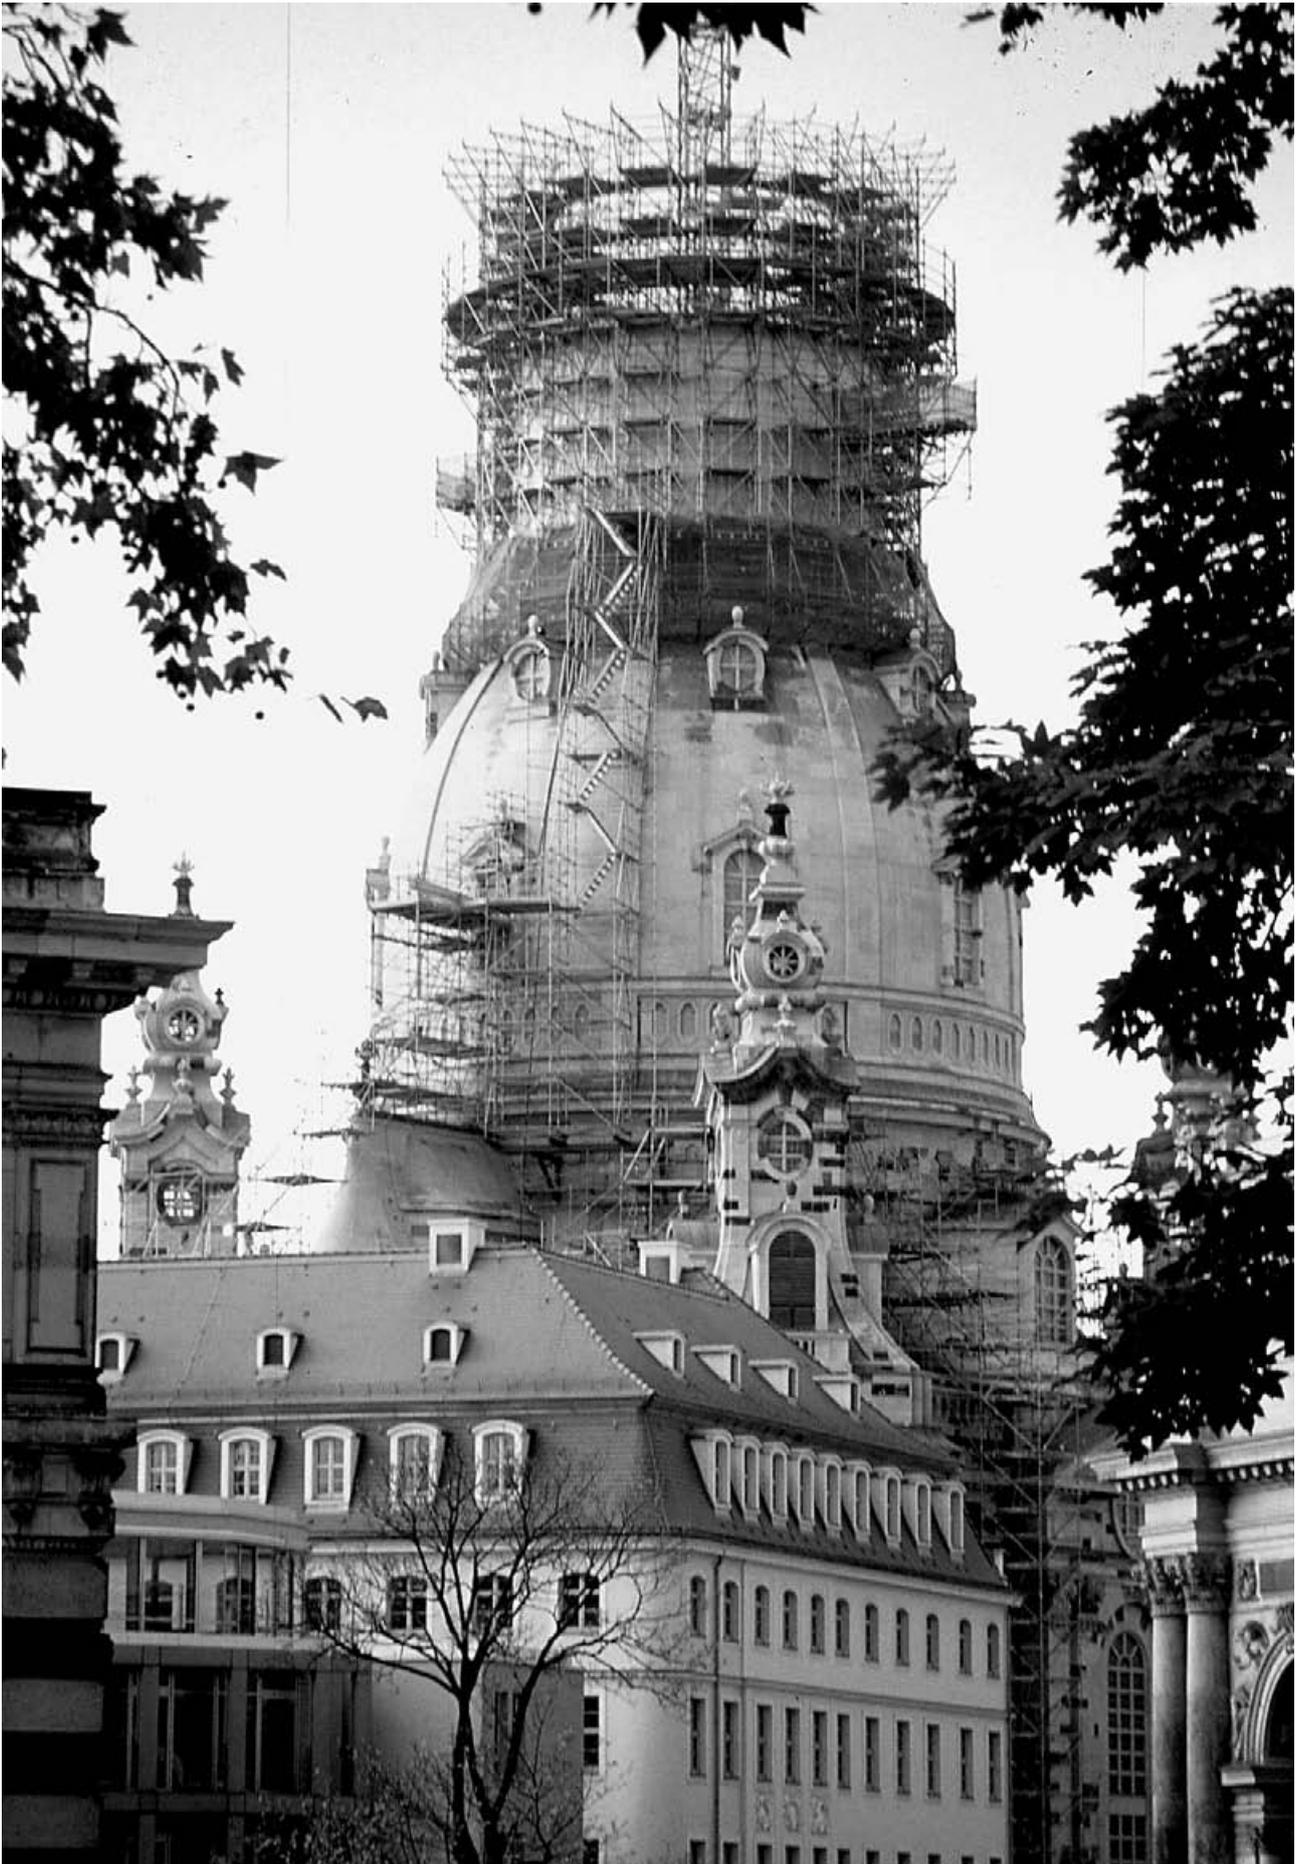
Abb. 15 Vor dem Ausrüsten der Laterne wirkte die Kuppel schlanker, als sie ist

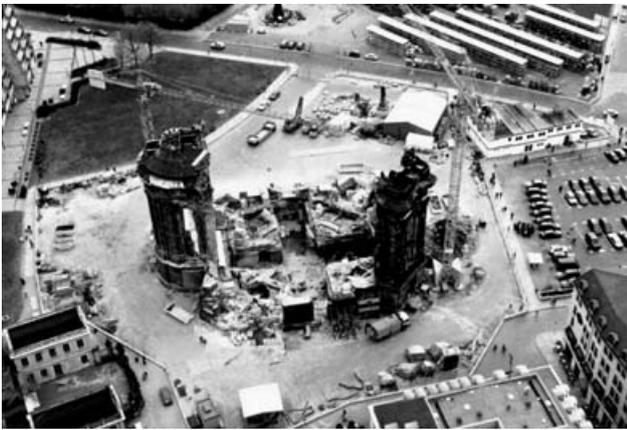
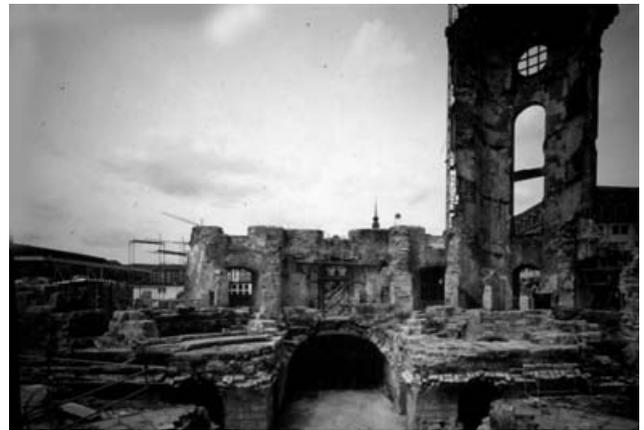
Abb. 16 und 17 Von George Bähr's Frauenkirche ist mehr übrig geblieben, als man gemeinhin denkt. Zusammen mit den Kellerwänden und den Fundamenten sind es mehr als 40 % des gesamten Mauerwerks

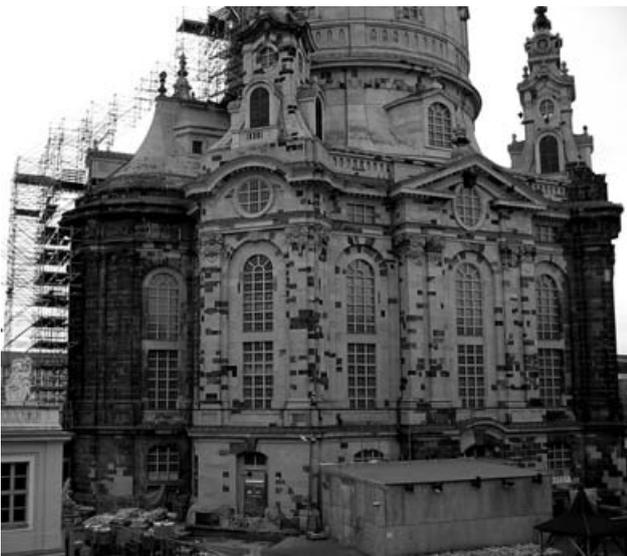
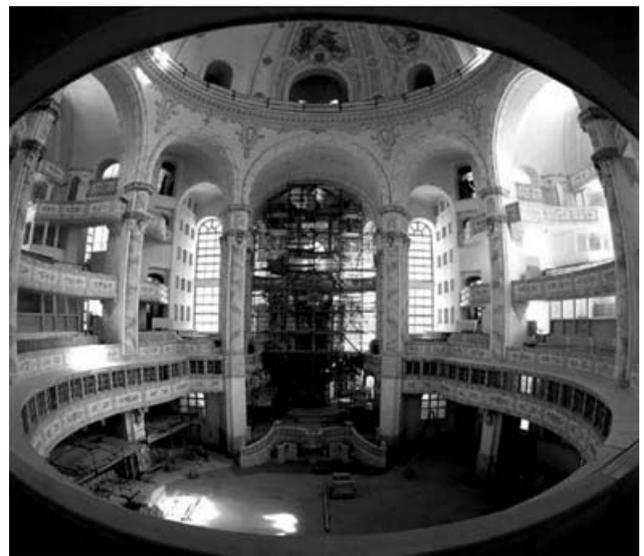
Abb. 18 und 19 Außen zeichnen sich beide Ruinenstümpfe im Wiederaufbau ab, innen sind die Narben zwischen Alt und Neu nicht mehr erkennbar

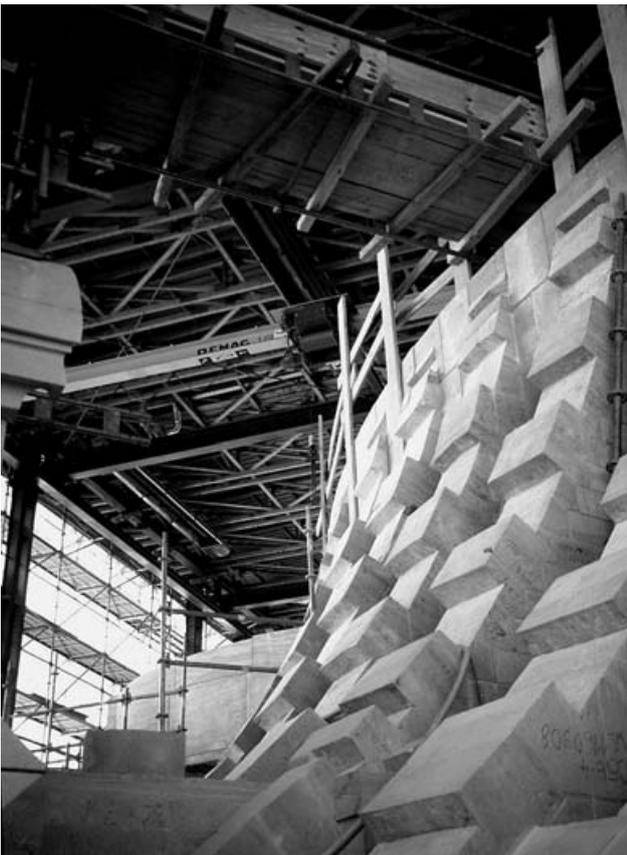
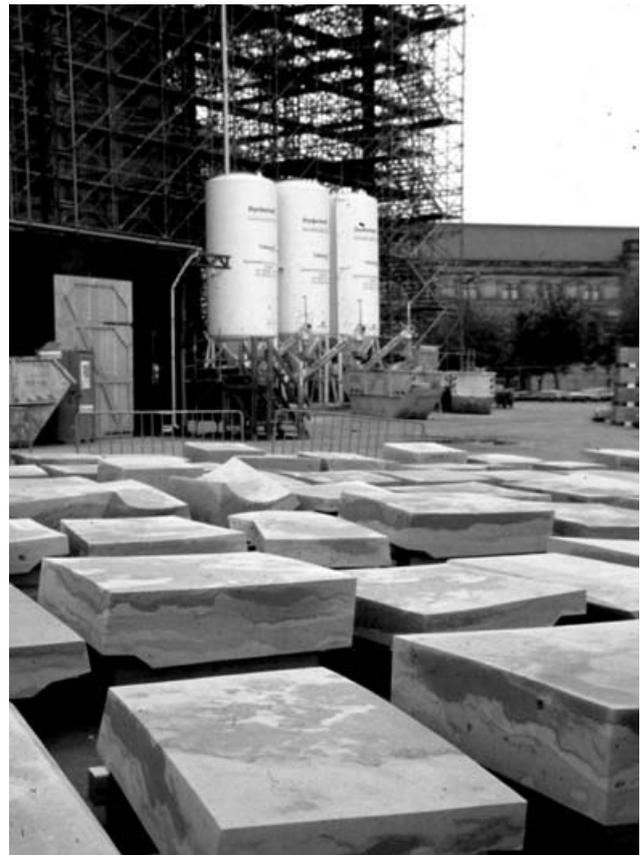
Abb. 21 und 22 Die Höckerlandschaft des Kuppelanlaufes mit den Sandsteindübeln unter dem Schutzdach wartet auf das Auflegen der vor der Kirche ausgelegten Sandsteindeckplatten
