**Parameterstudie zum  
Korrosionsverhalten von  
Schweißverbindungen  
verschiedener austenitischer  
CrNi-Stähle in siedender 65%-iger  
Salpetersäure (Huey-Test)**

M. Schneider, R. Kraft  
Institut für Material- und Festkörperforschung  
Projekt Wiederaufarbeitung und Abfallbehandlung

KfK 3918  
PWA 34/85

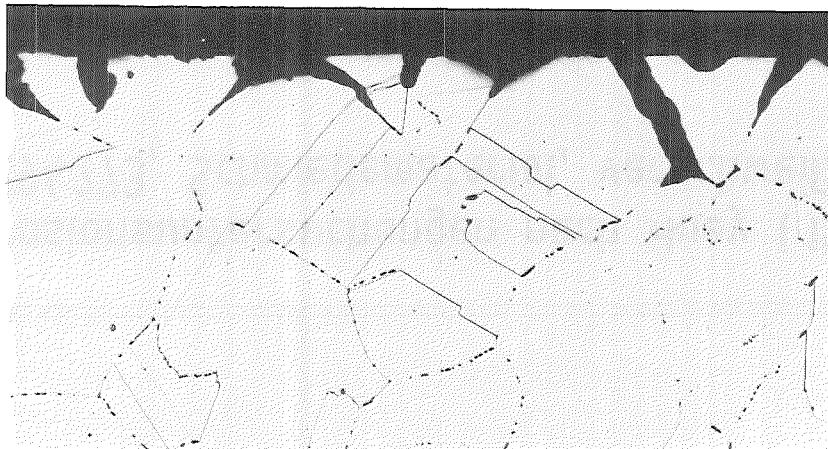
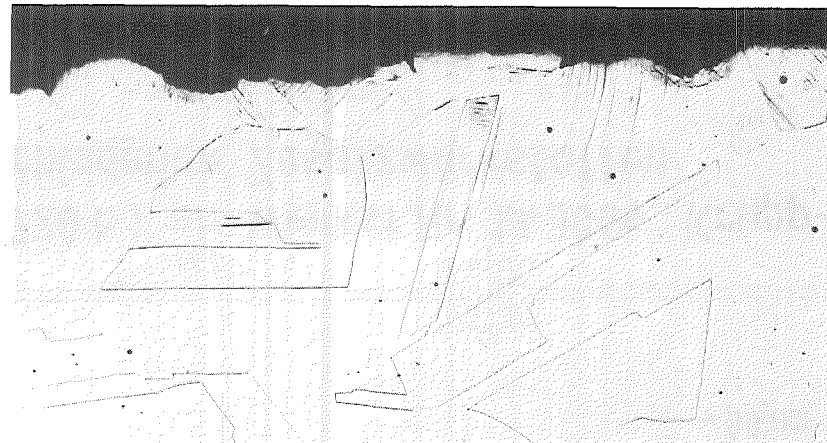
Abb. 10

geätzt  
 ─── 50 μm

ungeätzt  
 ─── 20 μm

Schmiedematerial

Blech 12 mm

Korrosionsuntersuchungen nach Huey (15 Perioden, 720 h) an Werkst.Nr. 1.4306s, Creusot-Loire Ch. TO 805, verschweißt mit Zusatzwerkstoff 2.4656, Querschliffe geätzt, ungeätzt

Das Schmiedematerial im Anlieferungszustand (Versuch JS 59/J2) wies perl schnurartige Ausscheidungen entlang der Korngrenzen auf und besass eine durchschnittliche Korngrösse von 110  $\mu$ m (Abb.10a). Neben massiver interkristalliner Korrosion wurden auch Kornflächen angegriffen und teilweise fielen ganze Körner heraus. Die mittlere Eindringtiefe der IK lag bei 75  $\mu$ m, die grösste Eindringtiefe bei 155  $\mu$ m (Abb.27, Versuch JS 59/J2).

einer grössten IK Eindringtiefe von 28  $\mu\text{m}$ . Die Oberfläche wurde gleichmässig korrodierend abgetragen und vereinzelt durch relativ "stumpfe" IK geschädigt (Abb.10b). Die gesamte Abtragsrate von 0.16 mm/a in der 5. und von 0.23 mm/a in der 15. Periode als integraler Wert für die Kombination aus beiden Materialien durch Verschweissen miteinander, lag etwas höher als die der vergleichbaren Werkstoffkombinationen und muss der äusserst starken Anfälligkeit des Schmiedematerials zugeschrieben werden (Abb.10a).

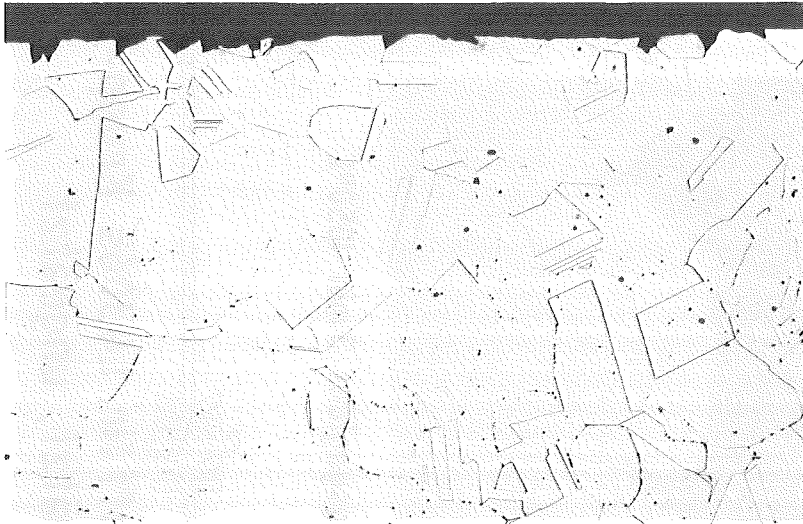
Blech 12 mm, parallel  
zur Walzrichtung  
Zusatzwerkstoff Nr. 2.4656

Blech 12 mm, quer  
zur Walzrichtung  
Zusatzwerkstoff Nr. 2.4656

Blech 12 mm, parallel  
zur Walzrichtung  
Zusatzwerkstoff Nr. 1.4316

Korrosionsuntersuchungen nach Huey (15 Perioden, 720 h)  
an Werkstoff Nr. 1.4306s, Krupp-SW, Ch. 293783, verschweißt  
mit verschiedenen Zusatzwerkstoffen, Querschliff geätzt

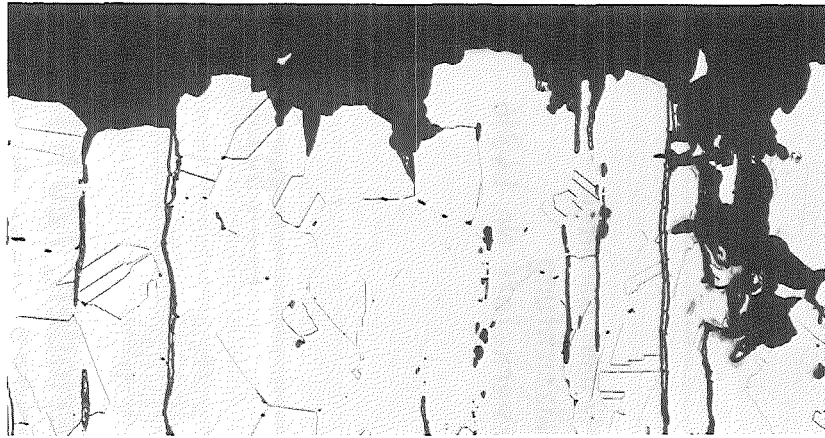
geätzt

ungeätzt

Schmiedematerial, Anlieferungszustand

Schmiedematerial, lösungsgeglüht 3 min 1050°C

Korrosionsuntersuchungen nach Huey (15 Perioden, 720 h) an Werkstoff Nr. 1.4306s Krupp-SW Ch. 294273 verschweißt mit Zusatzwerkstoff 2 RE 10, Querschliffe geätzt, ungeätzt

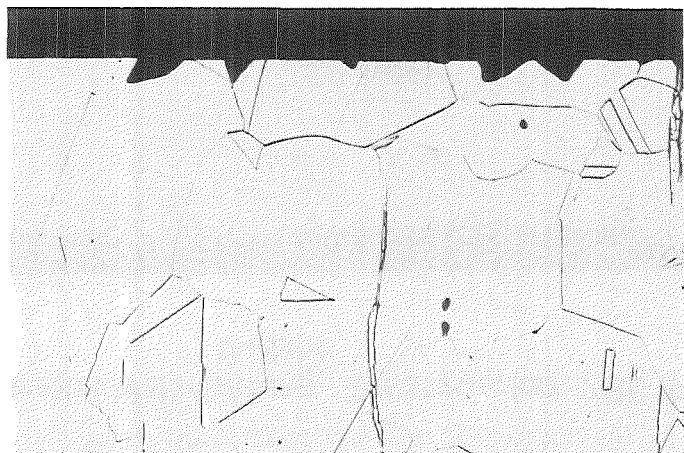
Zusatzwerkstoff Nr. 1.4316

Zusatzwerkstoff Nr. 2.4656, U-Naht

Zusatzwerkstoff Nr. 2.4656, V-Naht

Anlieferungszustand Zusatzwkst. 2 RE10

lösungsgeglüht, 3 min 1050°C, Zw. 2 RE10

Korrosionsuntersuchungen nach Huey (15 Perioden, 720 h) am Werkstoff Nr. 1.4306s ESU, Krupp-SW Ch. 018876, Schmiedemat., verschweißt m. versch. Zusatzwerkst., Querschlitze geätzt

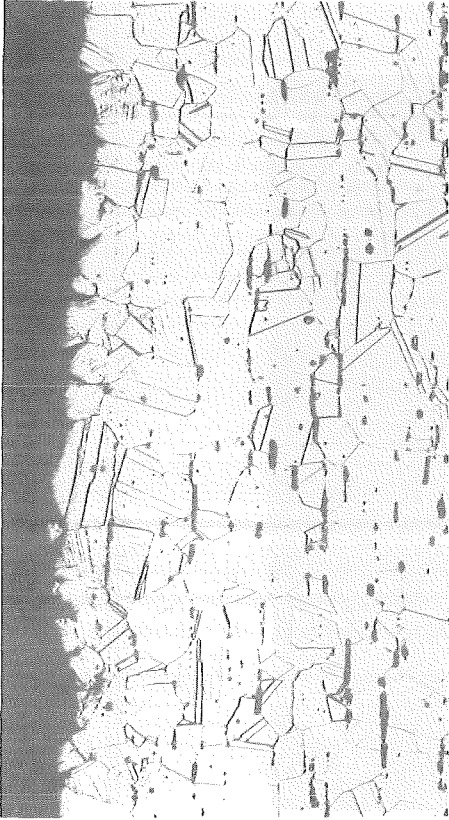
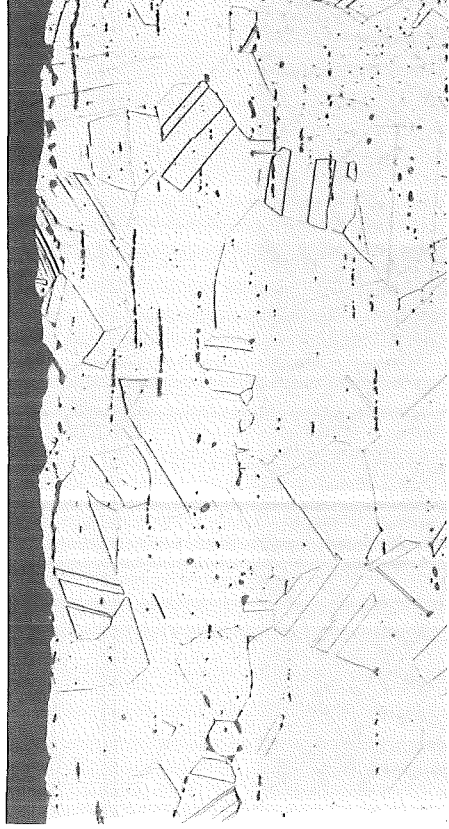
geätzt  
 |—| 50 μm

ungeätzt  
 |—| 20 μm

Uranus 65, Ch. T 7393, Blech 6 mm

Korrosionsuntersuchungen nach Huey (15 Perioden, 720 h) an den Werkstoffen Uranus 65 und Uranus S1, Creusot-Loire, verschleißt mit Zusatzwerkst. 2.4656, Querschleife geätzt, ungeätzt

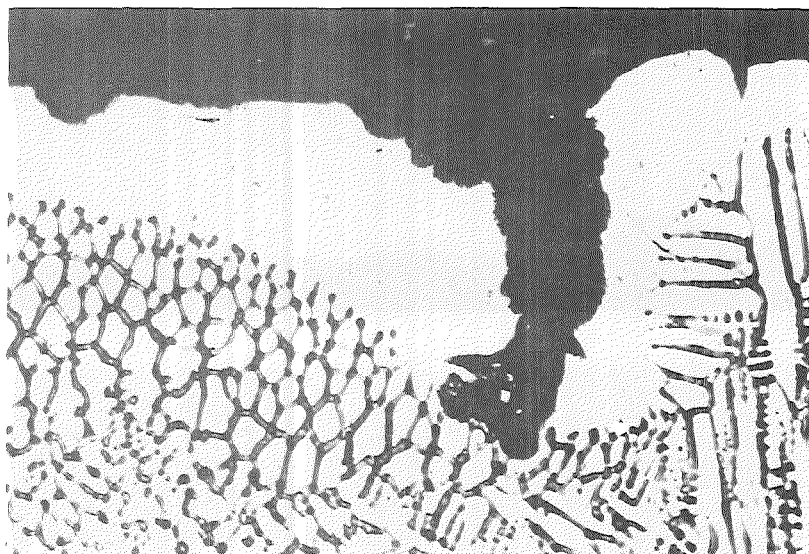
Decklagenseite

Wurzelseite

Korrosionsuntersuchungen nach Huey an Zusatzwerkstoff Nr.2.4656  
Grundwerkstoff Nr.1.4306s, Creusot-Loire, Ch.TO 805

Im Gegensatz zur Decklagenseite wurde die Wurzelseite des Schweissgutes aus Zusatzwerkstoff Nr.2.4656 bei fast allen untersuchten Schweisskombinationen stärker angegriffen (Abb.29). Die Wurzelseite verhielt sich dabei praktisch genauso wie die angrenzende Matrix des Grundwerkstoffes. In Abweichung von den metallographischen Querschliffen (Abb.19-25) war die Wurzelseite oft nicht vollständig "durchgeschweisst" und bestand überwiegend aus Material des Grundwerkstoffes. Somit liefert nur die Beurteilung der Decklagenseite der Schweissnähte eine genaue Aussage über die spezifische Korrosionsbeständigkeit der hier verwendeten Schweisszusatzwerkstoffe.

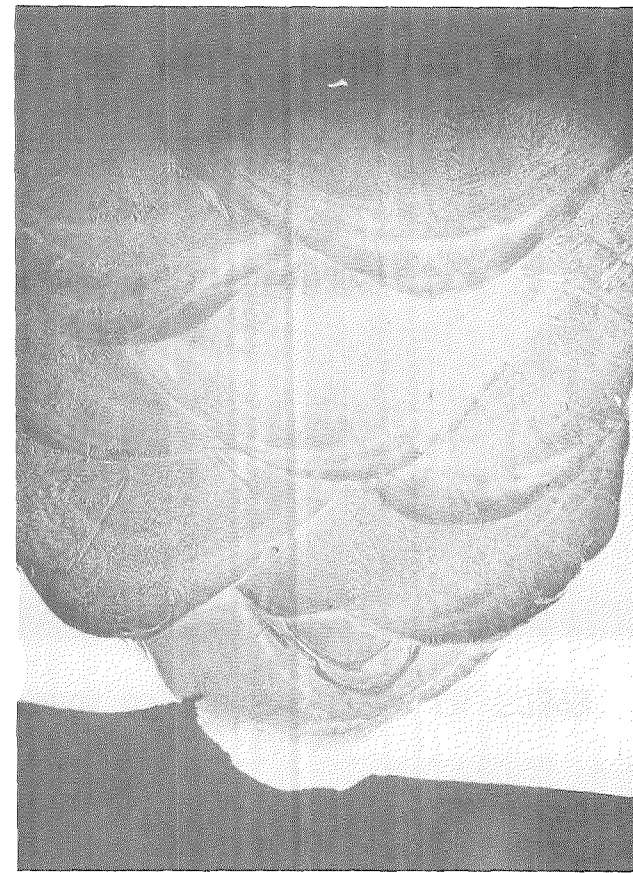
Lunker

Werkst. Nr. 2.4656, U-Naht  
Grundwerkstoff Nr.1.4306s  
Creusot-Loire Ch. TO 805

Werkst. Nr. 2.4656, U-Naht  
Grundwerkstoff Nr.1.4306s  
Krupp-SW Ch. 294273

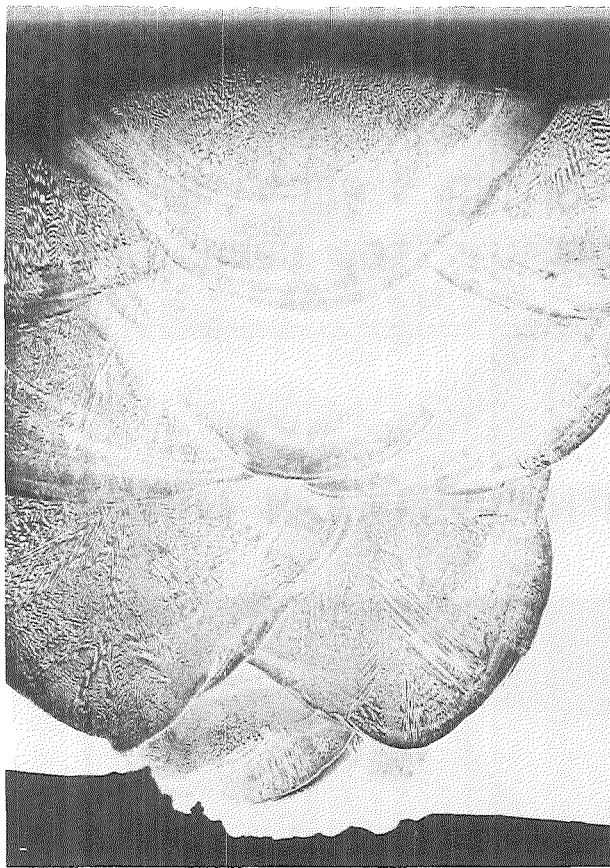
a

Werkst. Nr. 2.4656, U-Naht  
Grundwerkstoff Nr.1.4306s  
Krupp-SW, Ch. 293783  
Blech parallel Walzrichtung

Gefügeuntersuchungen des Schweißgutes, Werkstoff Nr. 2.4656  
beim Verschweißen von verschiedenen Grundwerkstoffen  
Querschliffe, geätzt, nach Huey-Test (15 Perioden, 720 h)

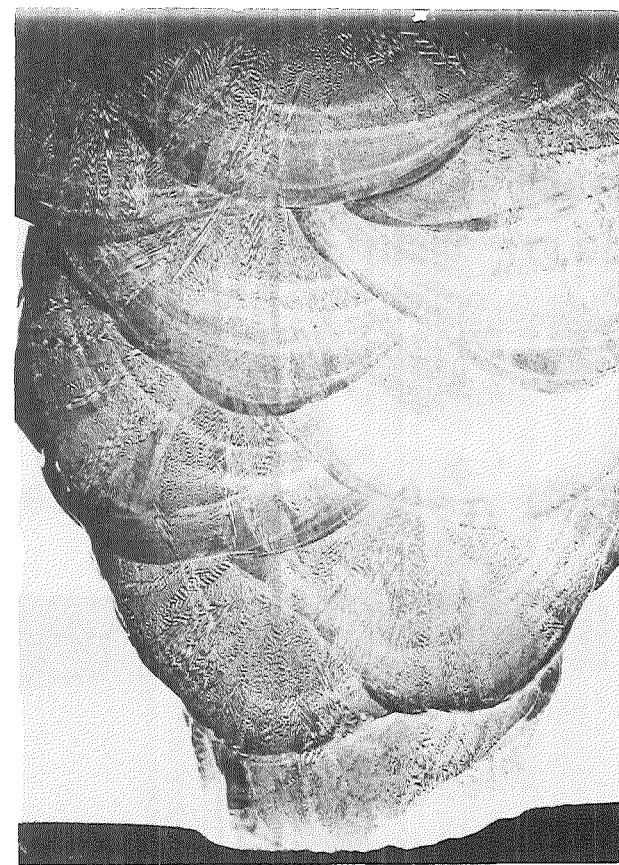
b

Werkst. Nr. 2.4656, U-Naht  
Grundwerkstoff Nr.1.4306s  
Krupp-SW, Ch. 293783,  
Blech quer Walzrichtung

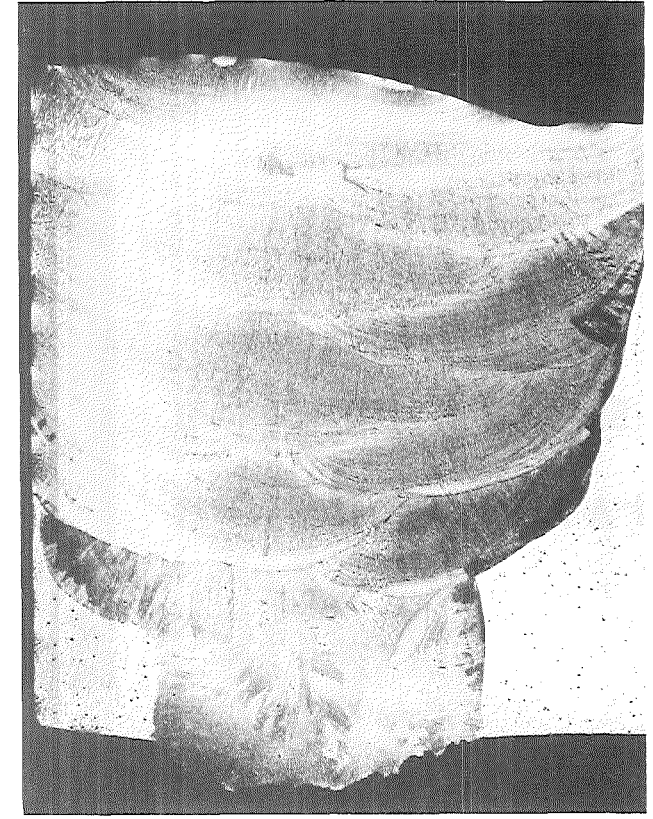
Werkstoff Nr. 1.4316, U-Naht  
Grundwerkstoff 1.4306s, Krupp-SW  
Ch. 293783

Werkstoff Nr. 1.4316, U-Naht  
Grundwerkstoff 1.4306s, Krupp-SW  
Ch. 294273

Gefügeuntersuchung des Schweißgutes, Werkstoff Nr. 1.4316 beim Verschweißen von verschiedenen Grundwerkstoffen, Querschliffe, geätzt, nach Huey-Test (15 Perioden, 720 h)

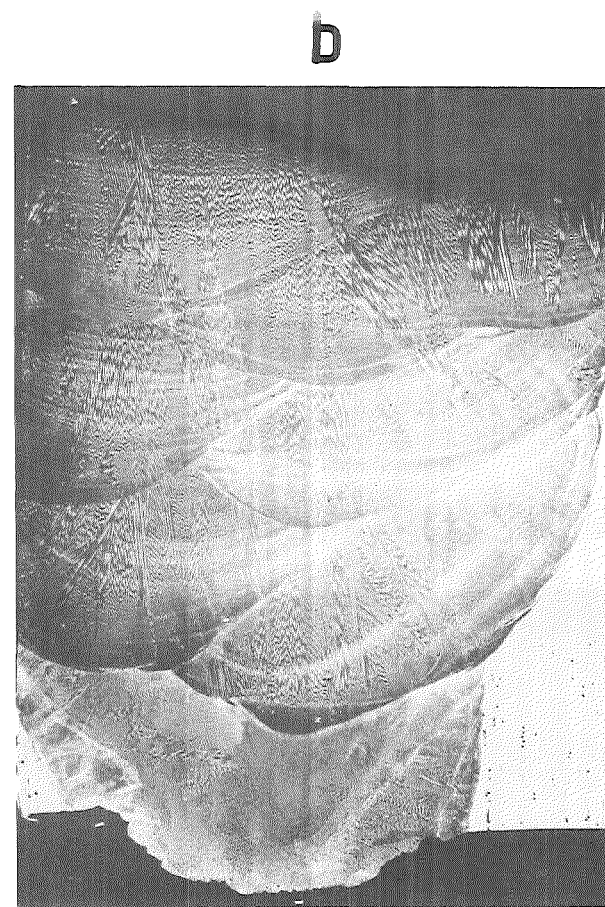
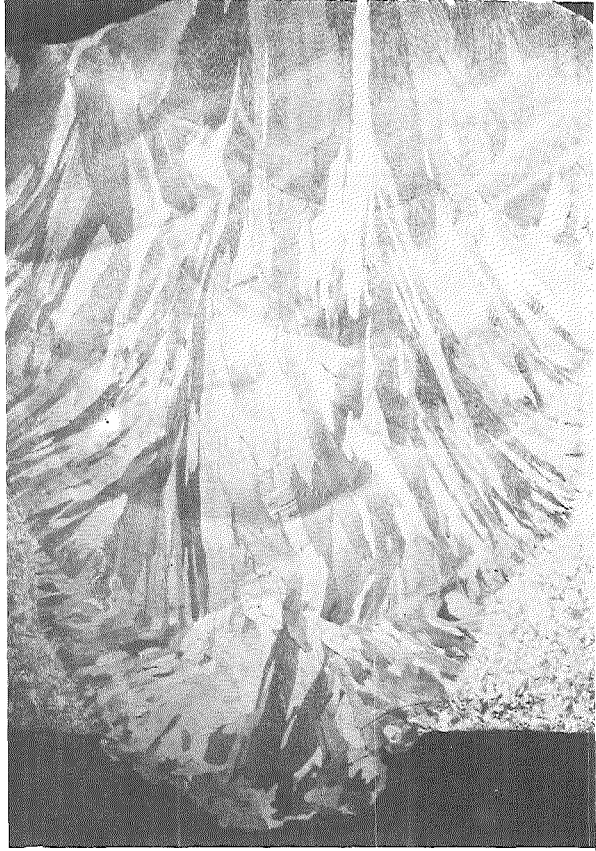
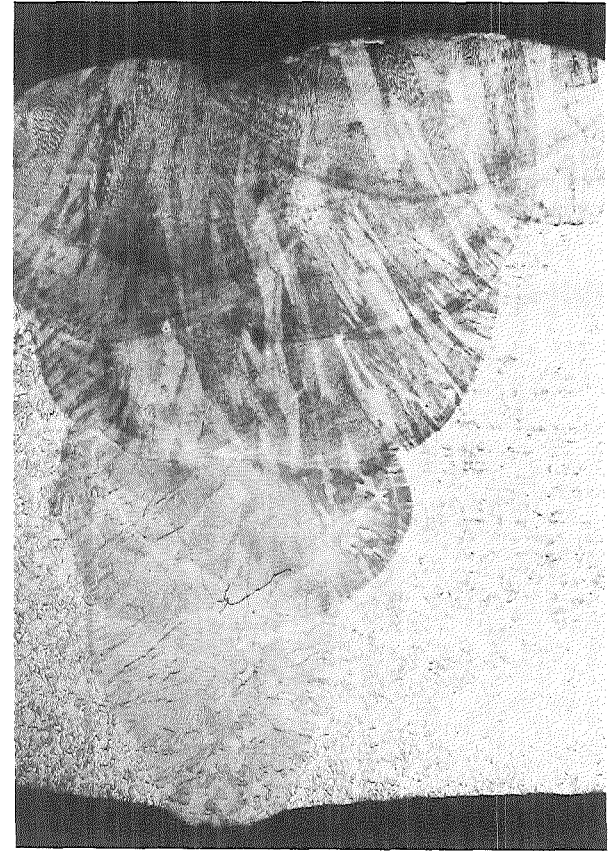
Werkstoff 2 RE 10, U-Naht  
Grundwerkstoff Nr.1.4306s  
Krupp-SW

Werkstoff 2 RE 10, U-Naht  
Grundwerkst.Nr.1.4306s ESU  
Krupp-SW

Werkstoff 2 RE 10, V-Naht

Werkstoff 2 RE 10, U-Naht

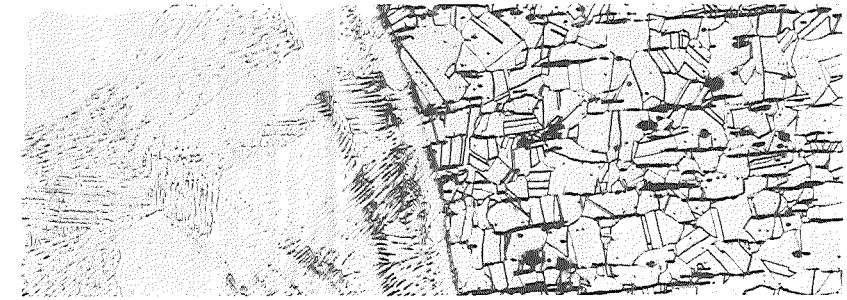
Abb. 25

Werkstoff Nr. 1.4306s, Creusot-Loire, Ch. TO 805

Werkstoff Nr. 1.4306s, Krupp-SW, Ch. 293783

Werkstoff Nr. 1.4306s ESU, Krupp-SW, Ch. 018876

UHB 25 L, Nyby-Uddeholm, Ch. LU 9367, Wkst. 1.4845

Uranus 65, Creusot-Loire, Ch. T 7393

Uranus S1, Creusot-Loire

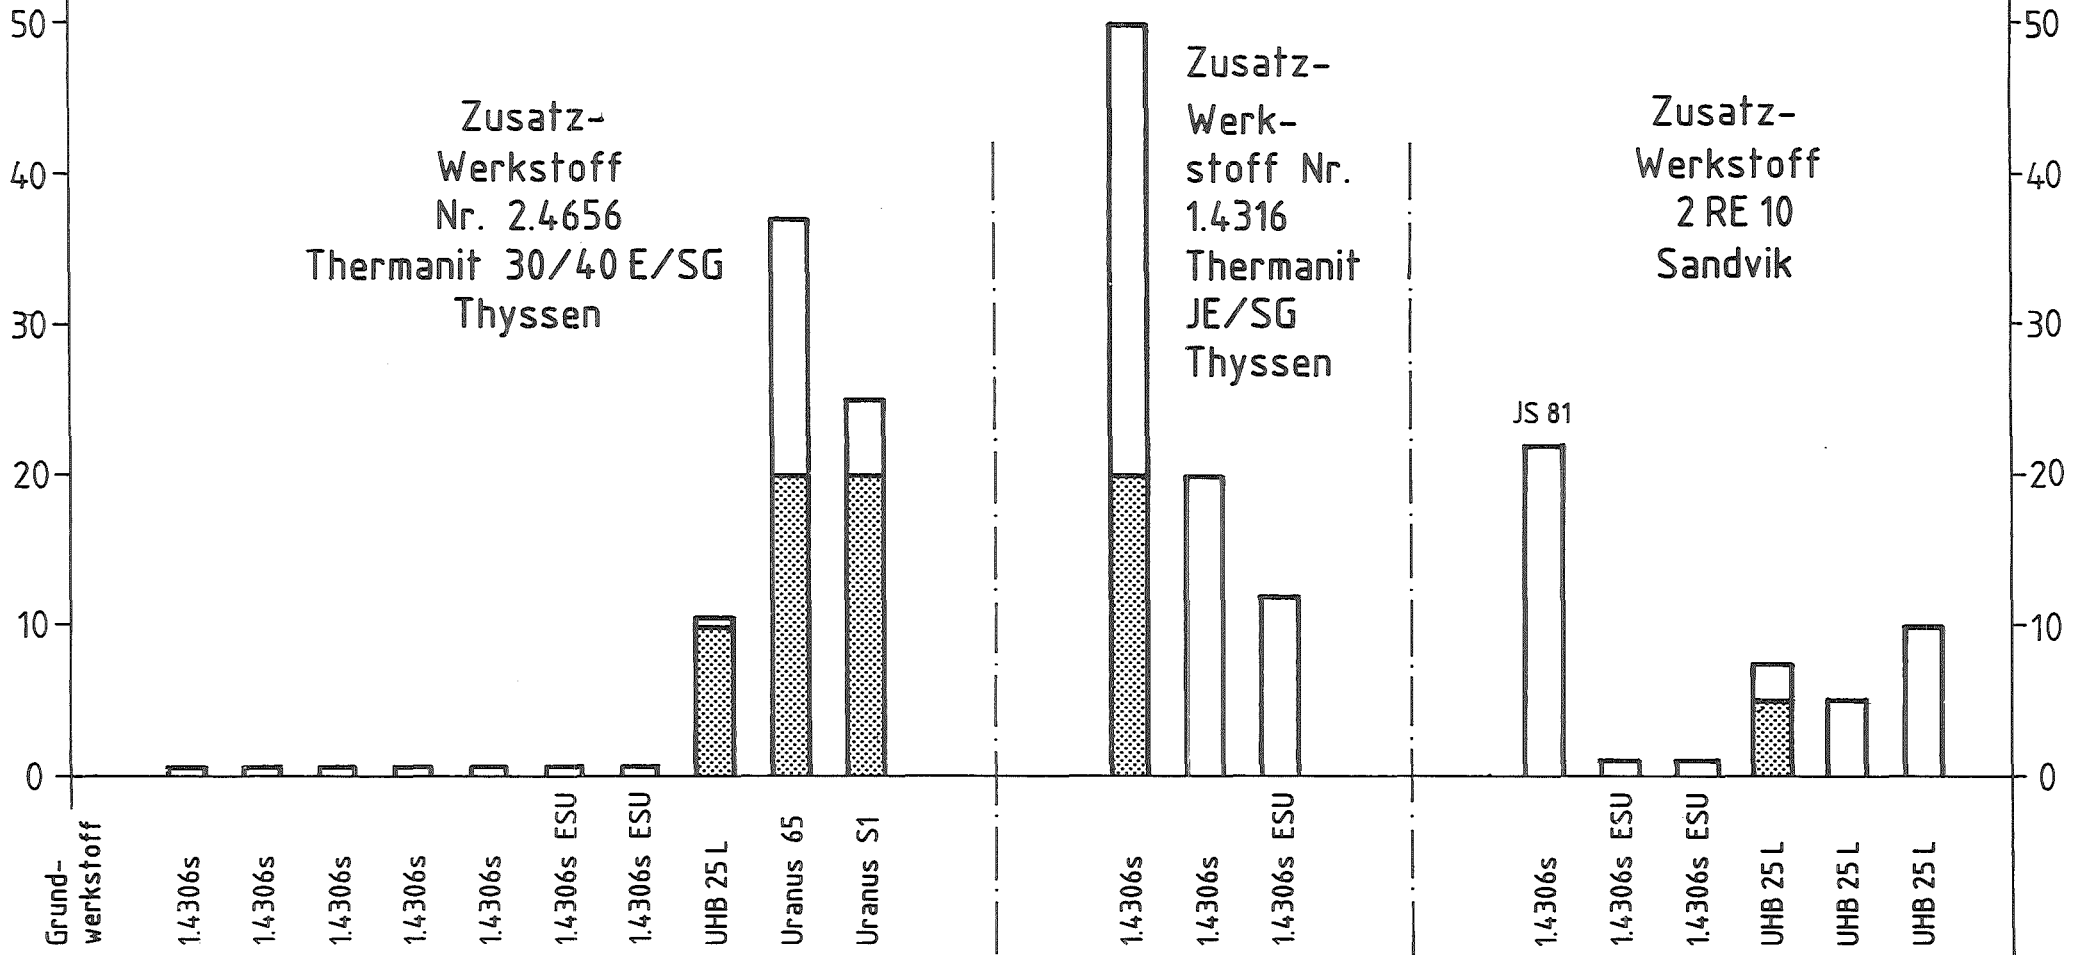
Korrosionseindringtiefe in Schweißgut, Decklagenseite

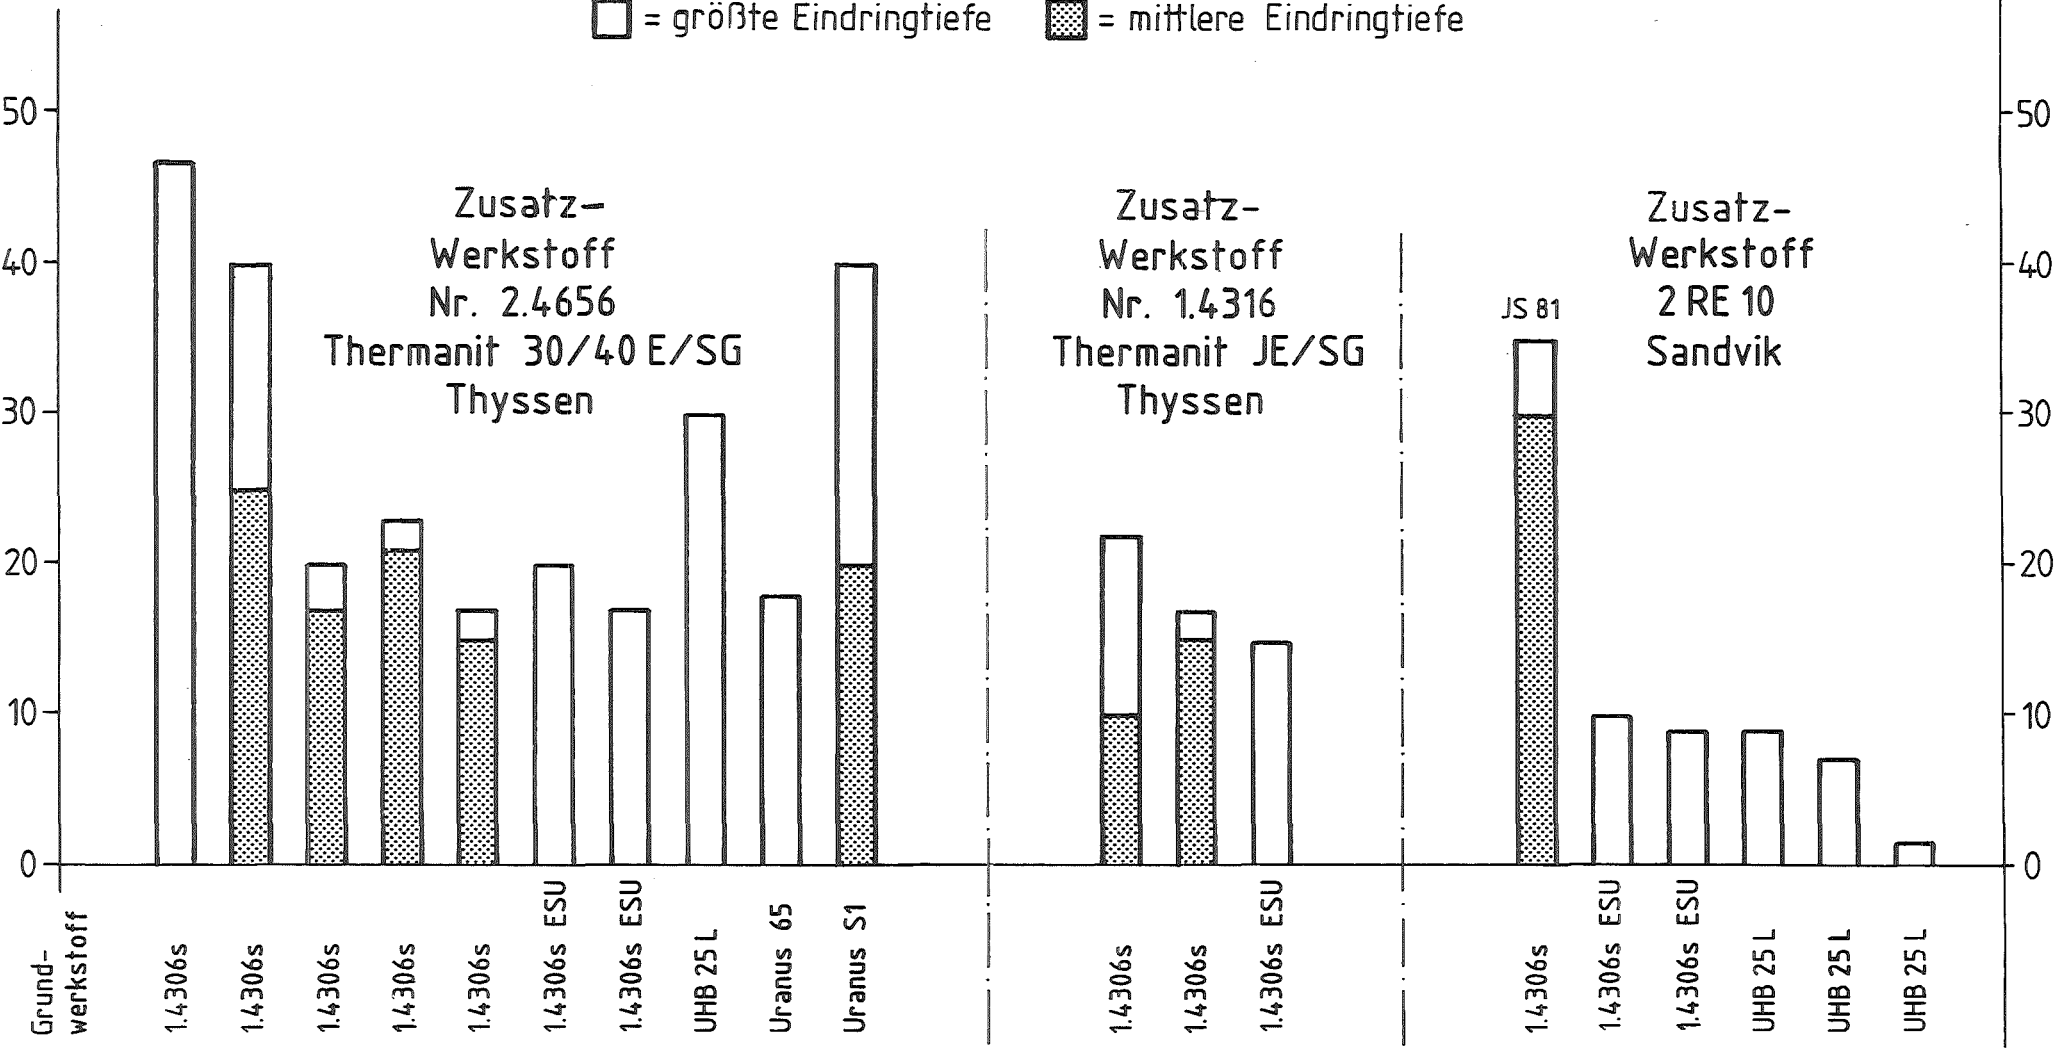
Abb. 29

Korrosionseindringtiefe in Schweißgut, Wurzelseite

Die Decklagenseite war frei von einem erkennbaren Korrosionsangriff. Wurzelseitig traten kerbartige Angriffe bis in 20  $\mu\text{m}$  Tiefe auf (Abb.29).

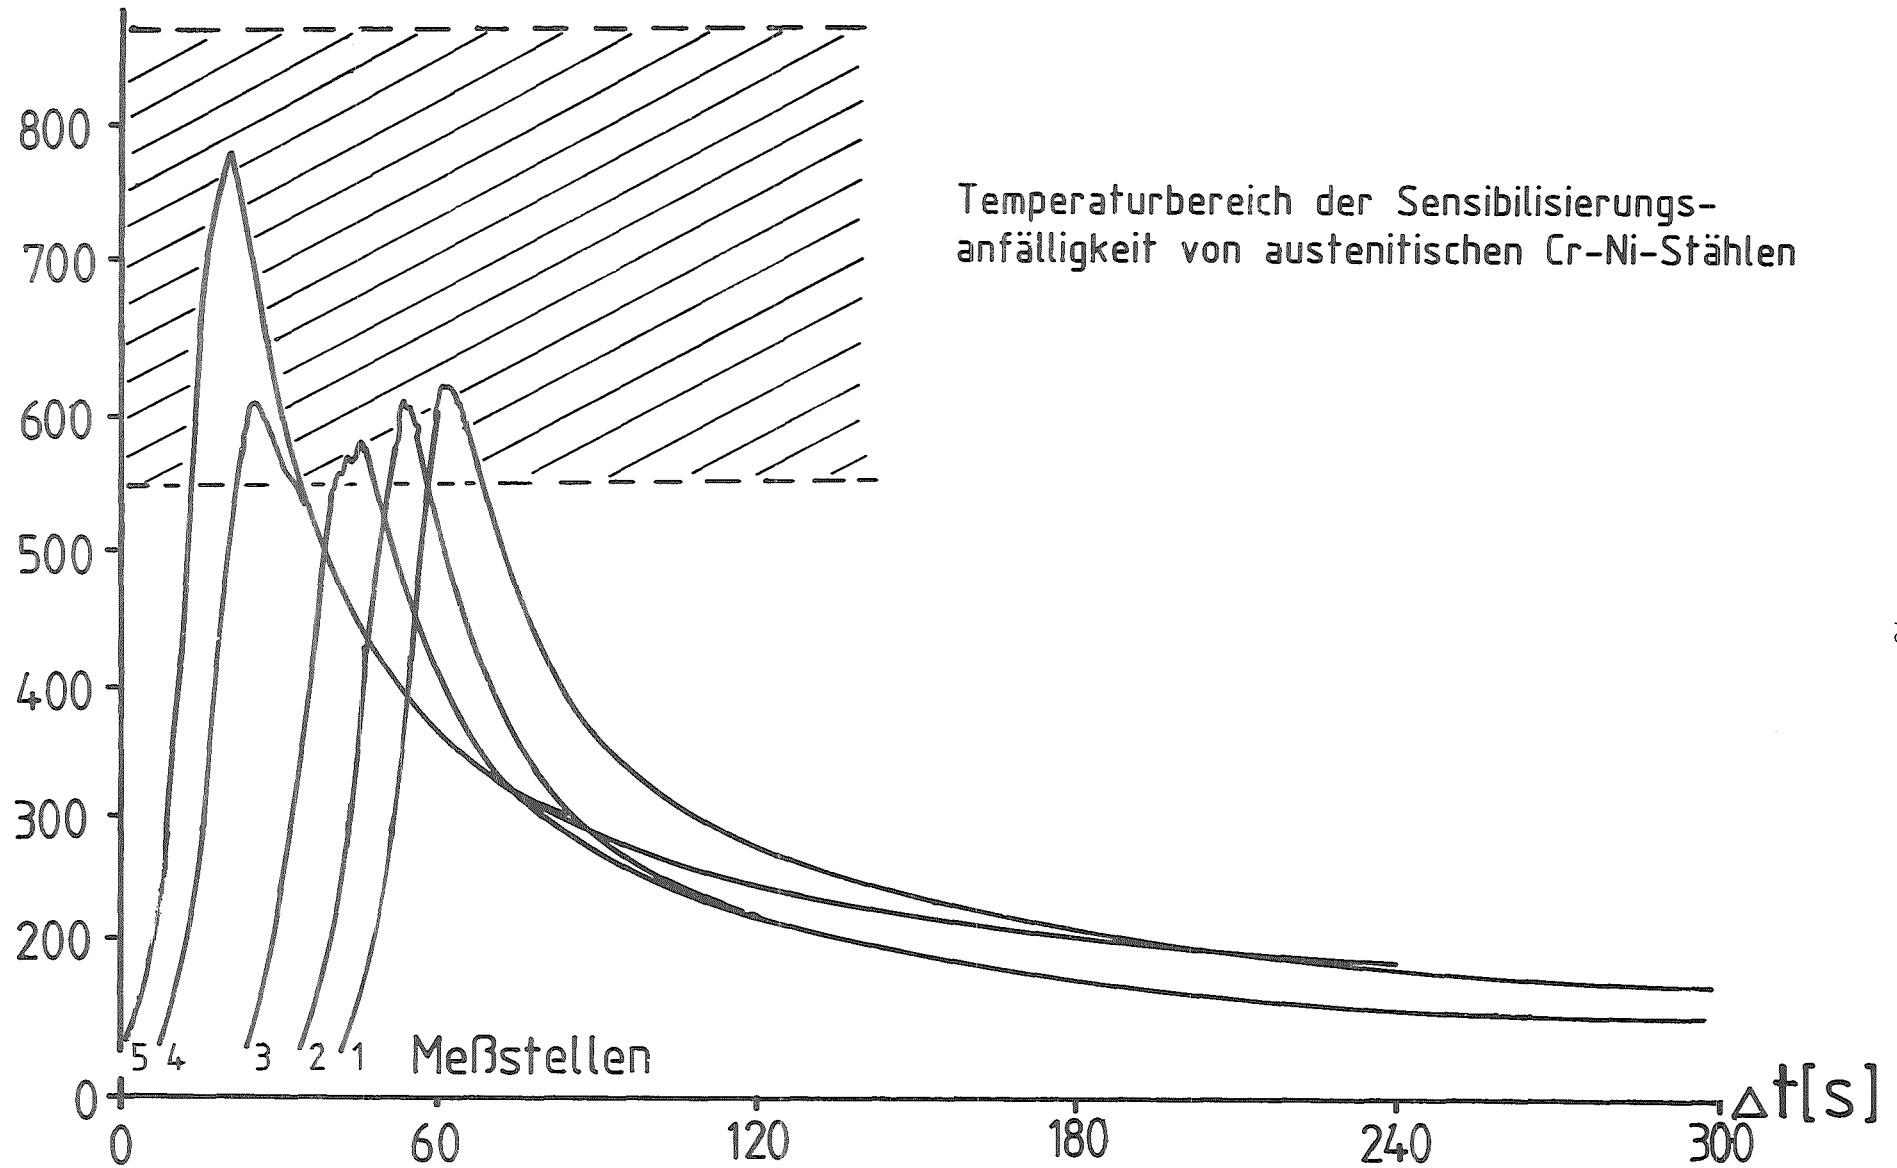
Zeitlicher Temperaturverlauf während des Schweißens an 5 Meßstellen in der Nähe der Schweißnaht (Probe Nr. JS80, 3. Lage)
