**Ergebnisse der  
korrosionschemischen Prüfung  
des nach dem Elektroschlack-  
Umschmelzverfahren  
hergestellten Werkstoffs  
Nr. 1.4306 (X2CrNi 19 11)  
in Salpetersäure**

R. Kraft, S. Leistikow, E. Pott  
Institut für Material- und Festkörperforschung  
Projekt Wiederaufarbeitung und Abfallbehandlung

KfK 3878  
PWA 20/85

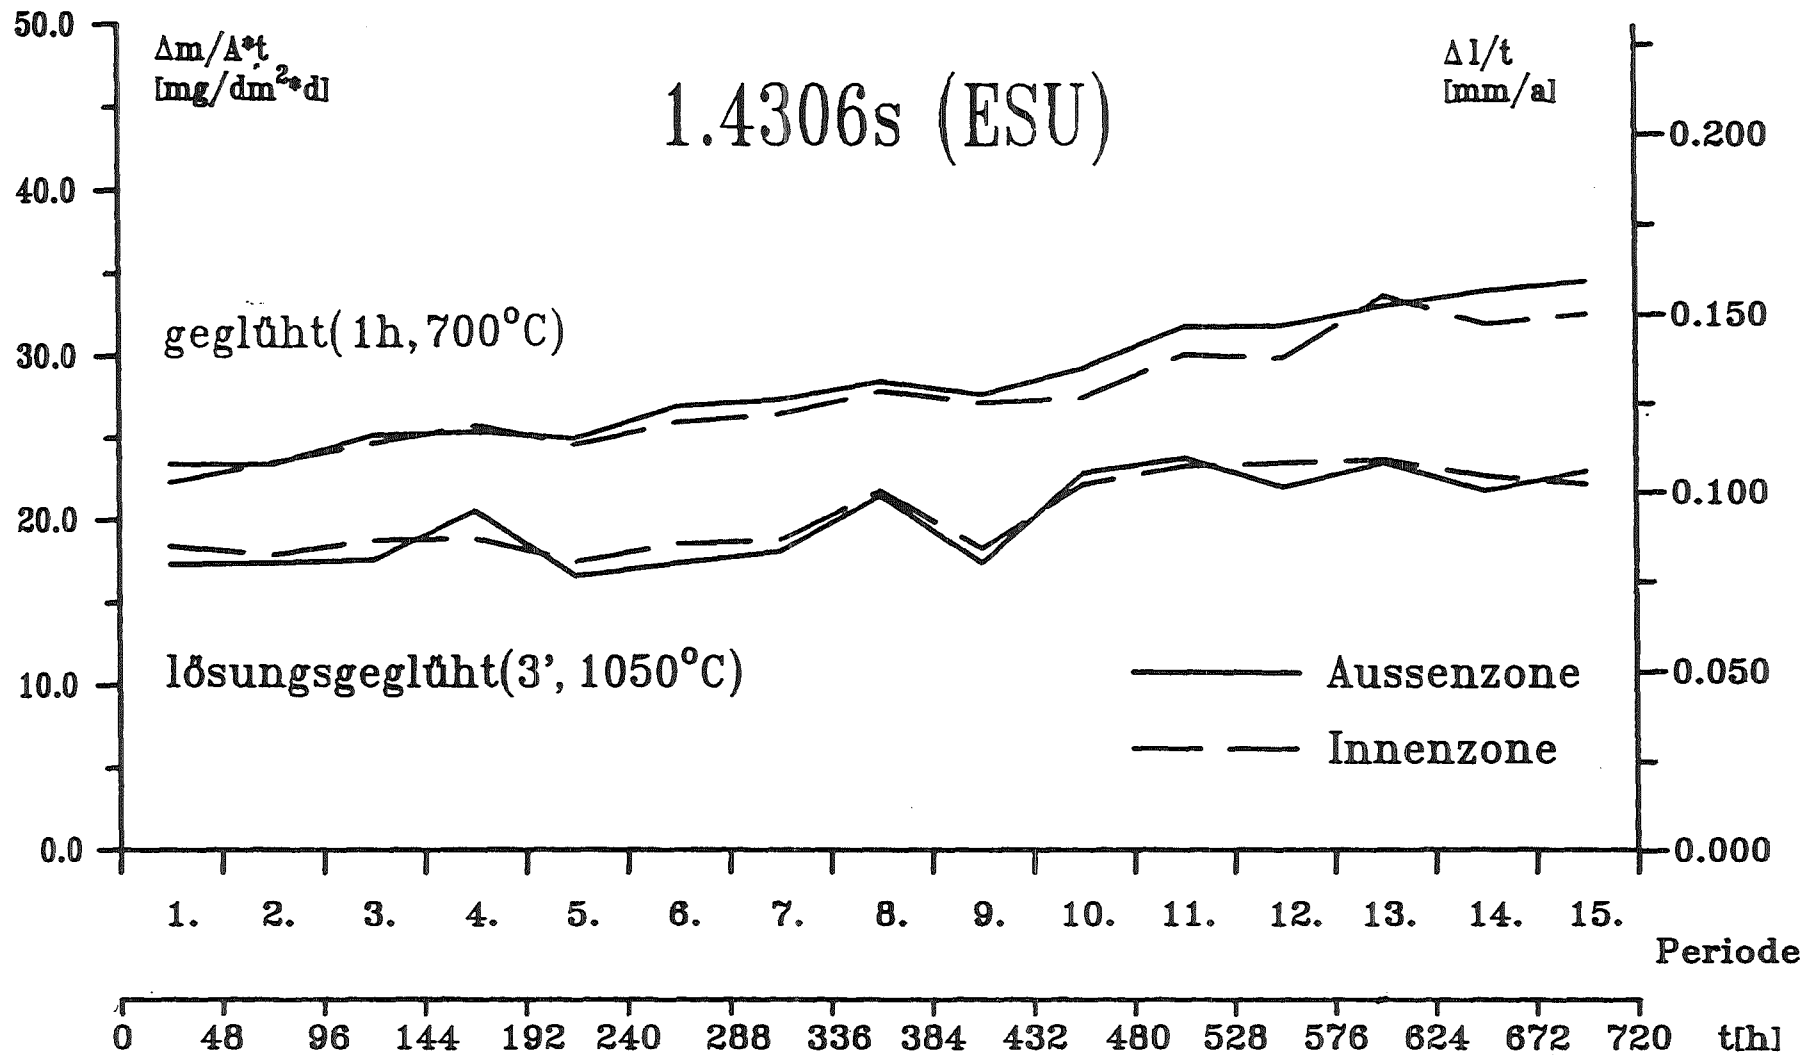
Abb. 3 Korrosionsuntersuchungen an Schmiedematerial des Werkstoffs 1.4306s (ESU) (Krupp St., Ch.Nr. 010785) nach unterschiedlichen Wärmebehandlungen (65% HNO<sub>3</sub>, 120°C, 15 Perioden)

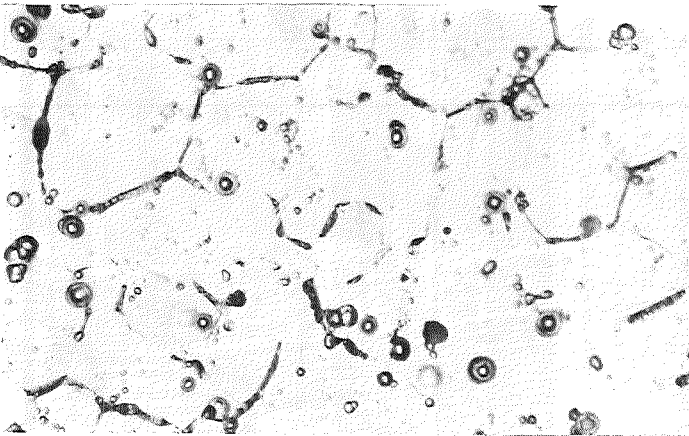
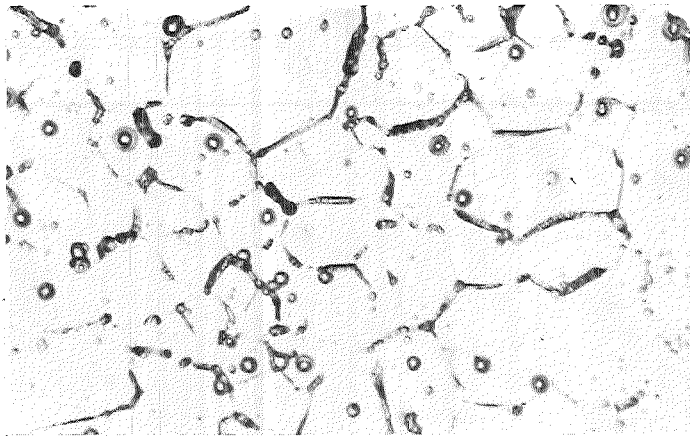
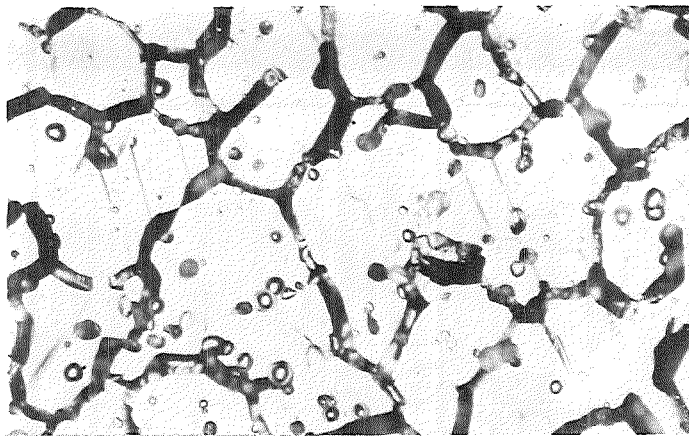
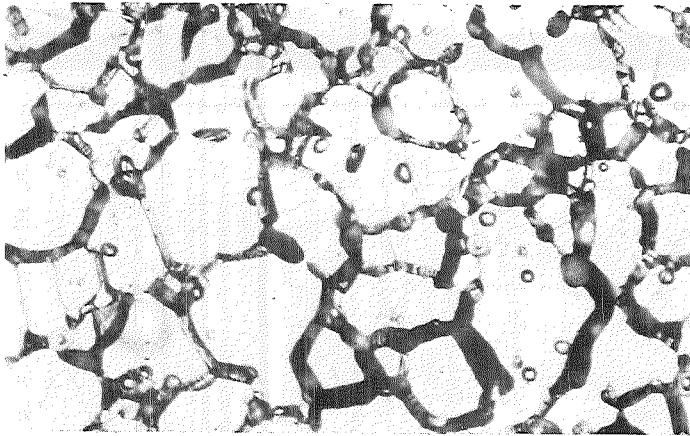
Innenzone	Außenzone
lösungs- geglüht (3', 1050°C)

geglüht (1h, 700°C)

Abb. 5  
Korrosionsuntersuchungen an Schmiedematerial des Werkstoffs 1.4306s (ESU) (Krupp St., Ch.Nr.010785)  
nach unterschiedlichen Wärmebehandlungen (65% HNO<sub>3</sub>, 120°C, 15 Perioden). - Oberflächenaufnahmen -

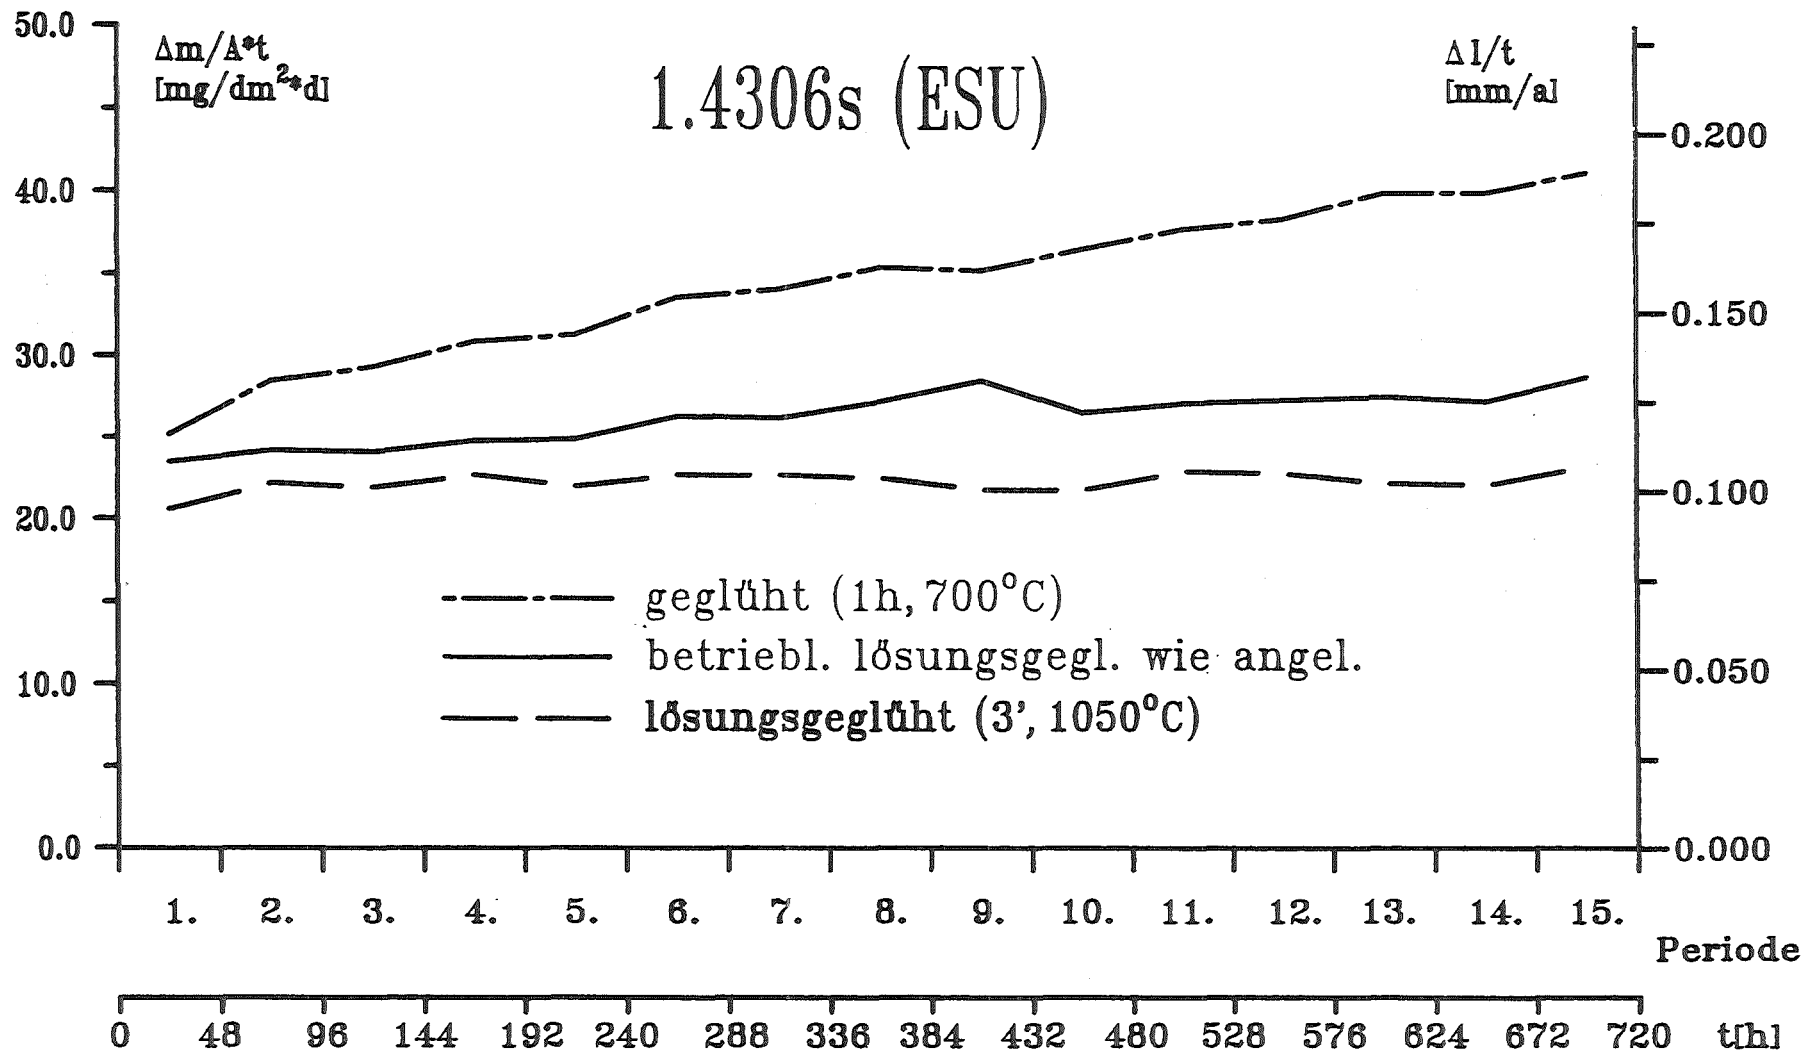
Abb. 9

Korrosionsuntersuchungen an Blechmaterial des Werkstoffs 1.4306s (ESU) (Krupp St., Ch.Nr.010457, 10 mm) nach unterschiedl. Wärmebehandlungen (65% HNO<sub>3</sub>, 120°C, 15 Perioden)

Der Verlauf der Abtragungsgeschwindigkeit ist in Abb.9 wiedergegeben. Sie stieg - wie auch in Tab.5 gezeigt wird - nur wenig an.

Das im lösungsgeglühten Zustand eingesetzte Material zeigte eine sehr niedrige, über 15 Perioden praktisch gleichbleibende Abtragungsgeschwindigkeit (Abb.9, Tab.6).

Die anfänglich mit 0.12 mm x a<sup>-1</sup> recht niedrige Abtragungsrate erhöhte sich bis zur 15. Periode linear auf 0.19 mm x a<sup>-1</sup> (Abb.9, Tab.7).

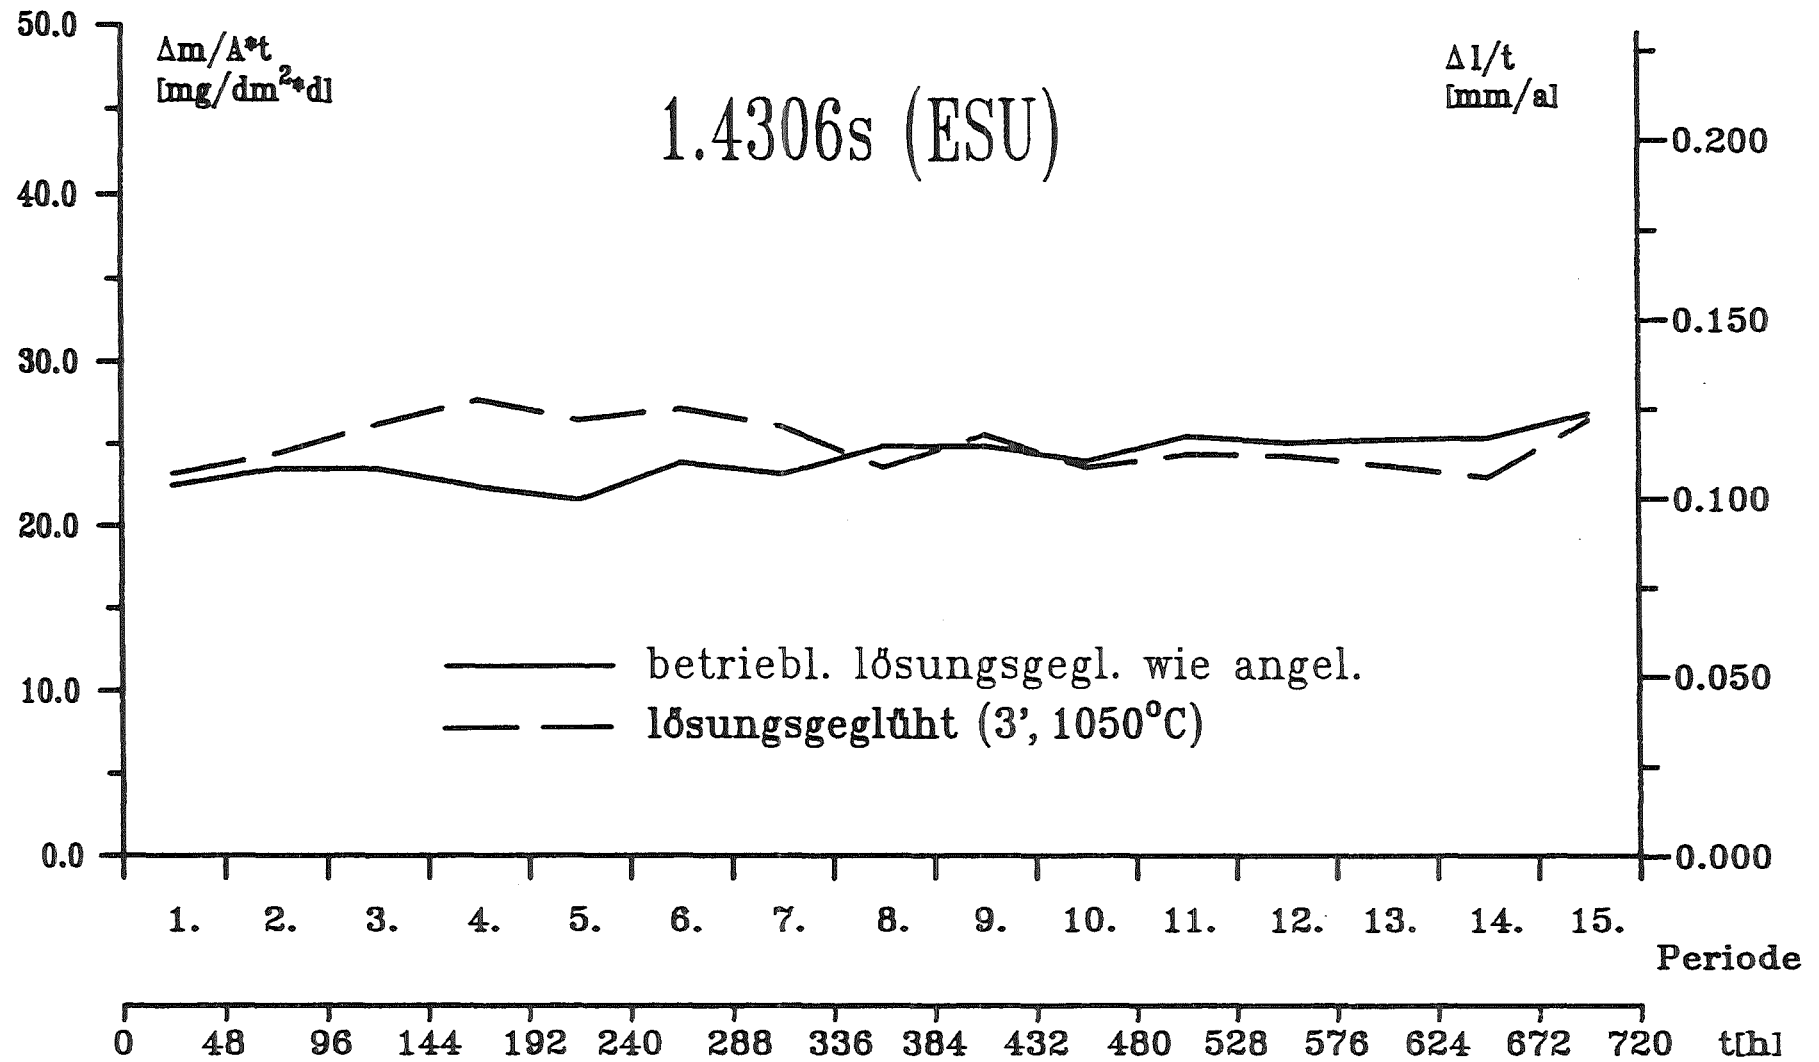
Abb. 12 Korrosionsuntersuchungen an Blechmaterial des Werkstoffs 1.4306s (ESU) (Krupp St., Ch.Nr. 010457, 2 mm) nach unterschiedl. Wärmebehandlungen. (65% HNO<sub>3</sub>, 120°C, 15 Perioden)

Die Abtragungsrate von 0.10-0.12 mm x a<sup>-1</sup> war über 15 Perioden konstant und lag damit auf niedrigem Niveau (Abb.12, Tab.9).

Für nachfolgende thermische und mechanische Vorbehandlungen wurde im Labor eine nochmalige Lösungsglühung (3 min, 1050<sup>o</sup> C) mit Abschreckung in Wasser des betrieblich lösungsgeglühten Materials vollzogen. Diese zusätzliche Behandlung führte keine wesentlichen Härte- und Gefügeveränderungen (Tab.9) herbei. Auch ergab sich kein Unterschied zu der bereits im Huey-Test an betrieblich lösungsgeglühtem Material gemessenen geringen Korrosionsgeschwindigkeit (Abb.12, 13, 15), was von guter betrieblicher Wärmebehandlung zeugt.

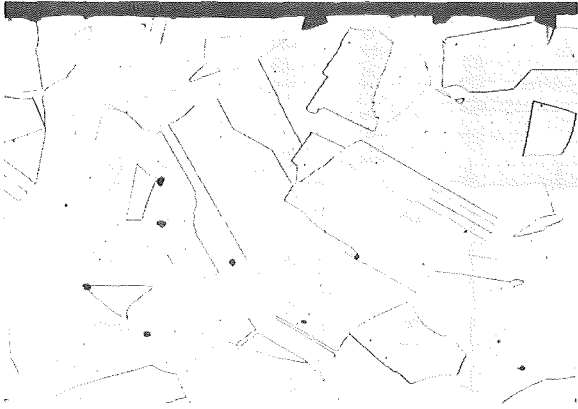
Korrosionsuntersuchungen an Blechmaterial des Werkstoffs 1.4306s (ESU)  
(Krupp St., Ch.Nr.010457, 2 mm) (65% HNO<sub>3</sub>, 120°C, 15 Perioden)

- Einfluß zusätzlicher Glühungen -

Die metallographischen Untersuchungen (Abb.15) und die Oberflächenaufnahmen (Abb.13) ergaben einen im Laufe der 15 Prüfperioden langsam beginnenden, leicht interkristallinen Angriff von max. 17  $\mu\text{m}$  Tiefe (Tab.9). Oberflächen und Stirnflächen zeigten gleiches Verhalten.

Im metallographischen Querschliff zeigten die bei  $550$  und  $600^{\circ} \text{ C}$  geglühten Proben nach 15 Prüfperioden nur vereinzelt beginnende interkristalline Korrosion von max.  $14 \mu\text{m}$  Eindringtiefe. Diese Korrosion verstärkte sich bei  $650^{\circ} \text{ C}$  auf  $30 \mu\text{m}$ , um schliesslich bei  $700^{\circ} \text{ C}$  den höchsten Wert von  $43 \mu\text{m}$  zu erreichen und bei  $750^{\circ} \text{ C}$  wieder auf  $36 \mu\text{m}$  abzufallen (Abb.15, Tab.8). An den Oberflächenaufnahmen (Abb.13) des bei  $700^{\circ} \text{ C}$  geglühten Blechmaterials ist ein Korngrenzenangriff deutlich zu erkennen.

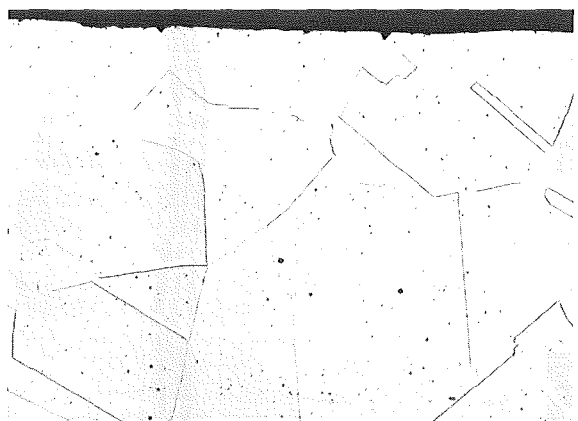
Abb. 18

30 min, 1100°C

Korn- $\phi$  126  $\mu\text{m}$

1h, 1100°C

Korn- $\phi$  146  $\mu\text{m}$

2h, 1100°C

Korn- $\phi$  180  $\mu\text{m}$

Korrosionsuntersuchungen an Blechmaterial des Werkstoffs 1.4306s (ESU)  
(Krupp St., Ch.Nr.010457, 2 mm) (65% HNO<sub>3</sub>, 120°C, 15 Perioden)  
- Einfluß der Korngröße -

Metallographisch wurde hier nur ein schwacher interkristalliner Angriff (max. 12  $\mu\text{m}$  Tiefe) festgestellt (Abb.18). Oberfläche und Stirnfläche verhielten sich gleichermassen gut.

Die untersuchten Proben (mit mittleren Korndurchmessern von 65-180  $\mu\text{m}$ ) hatten in der 15. Prüfperiode durchweg Abtragungsraten zwischen 0.10-0.12 mm x a<sup>-1</sup> (Abb.17, Tab.9). Die metallographische Prüfung sämtlicher Proben ergab eine beginnende, sehr schwache interkristalline Korrosion (Abb.18) verbunden mit nach 15 Perioden gemessenen lokalen Eindringtiefen von max. 12 - 17  $\mu\text{m}$  (Tab.9).

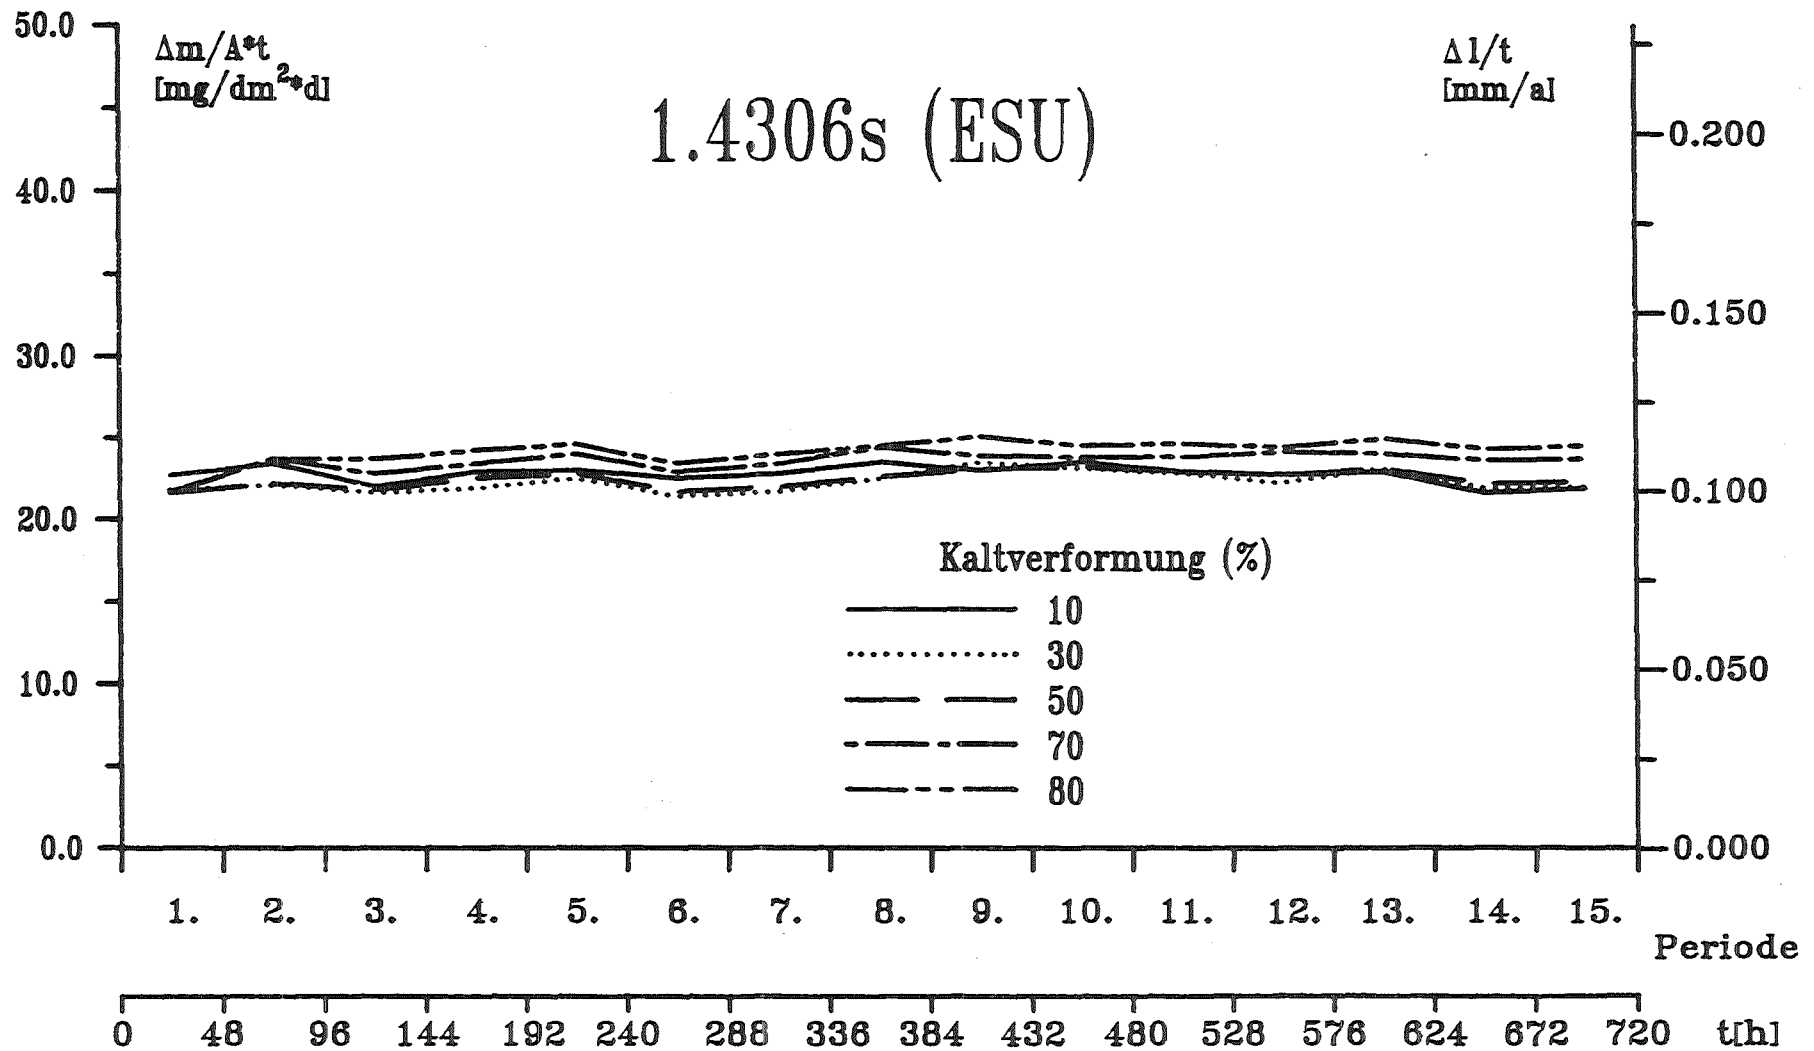
Abb. 19 Korrosionsuntersuchungen an Blechmaterial des Werkstoffs 1.4306s (ESU) (Krupp St., Ch.Nr.010457, 2 mm). - Einfluss der Kaltverformung. (65% HNO<sub>3</sub>, 120°C, 15 Perioden)

Bei allen kaltverformten Proben lagen die gemessenen Abtragungsraten über die gesamte Versuchszeit bei etwa 0.10-0.11 mm x a<sup>-1</sup> (Abb.19, Tab.11). Damit ist das Korrosionsverhalten der verformten Bleche gegenüber dem unverformten Material als kaum verändert anzusehen (Abb.21, Tab.11).

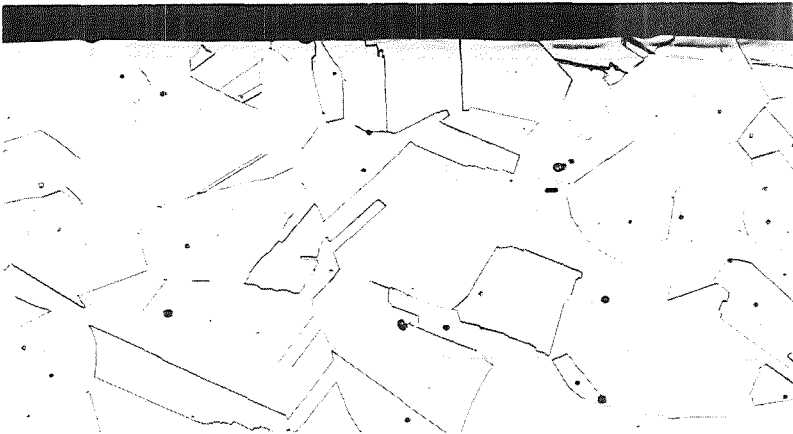
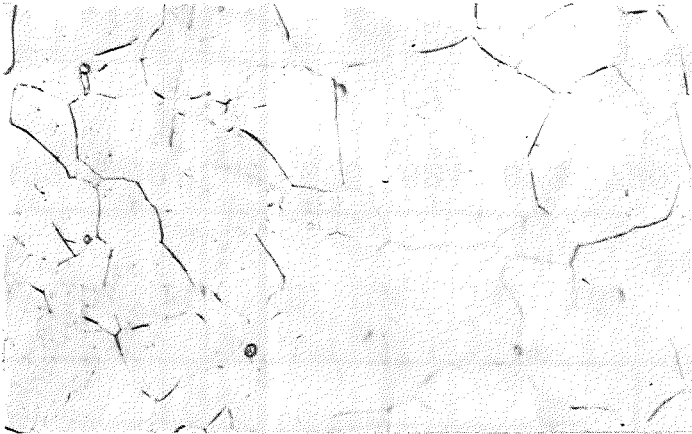
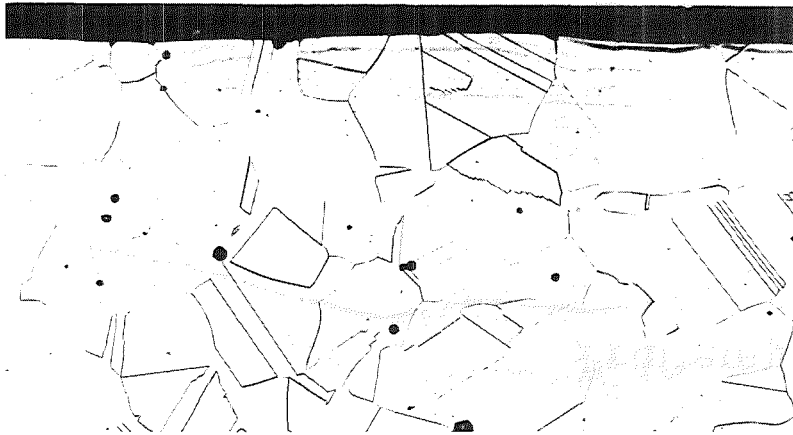
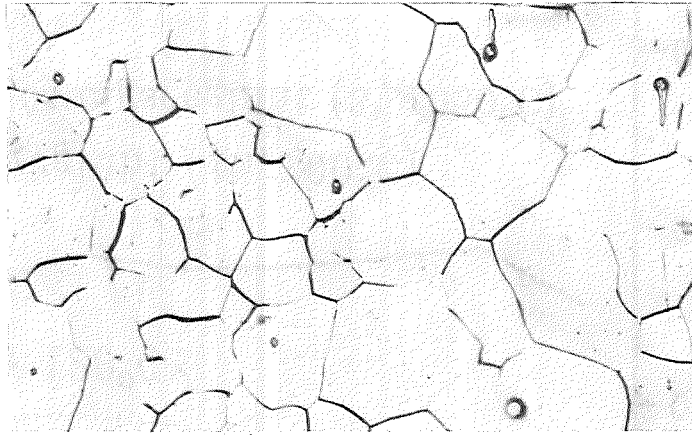
Abb. 23

HNO <sub>3</sub> 14,4m 90°C	Querschliff	Oberfläche
lösungs- geglüht (3', 1050°C)

geglüht (1h, 700°C)

Korrosionsuntersuchungen an Blechmaterial des Werkstoffs 1.4306s (ESU) (Krupp St., Ch.Nr.010457, 2 mm) nach unterschiedlichen Wärmebehandlungen. (65%= 14,4m HNO<sub>3</sub>, 90°C, 15 Perioden.)

Diese Werte liegen bereits im Grenzbereich der Empfindlichkeit des o.g. bisher verwendeten Waagentyps. Bei metallographischer Untersuchung und mit Hilfe von Oberflächenaufnahmen konnte praktisch kein Korrosionsangriff nachgewiesen werden (Abb.23).

Die metallographischen und die Oberflächen-Aufnahmen zeigten erste Spuren eines interkristallinen Angriffs (Abb.23).

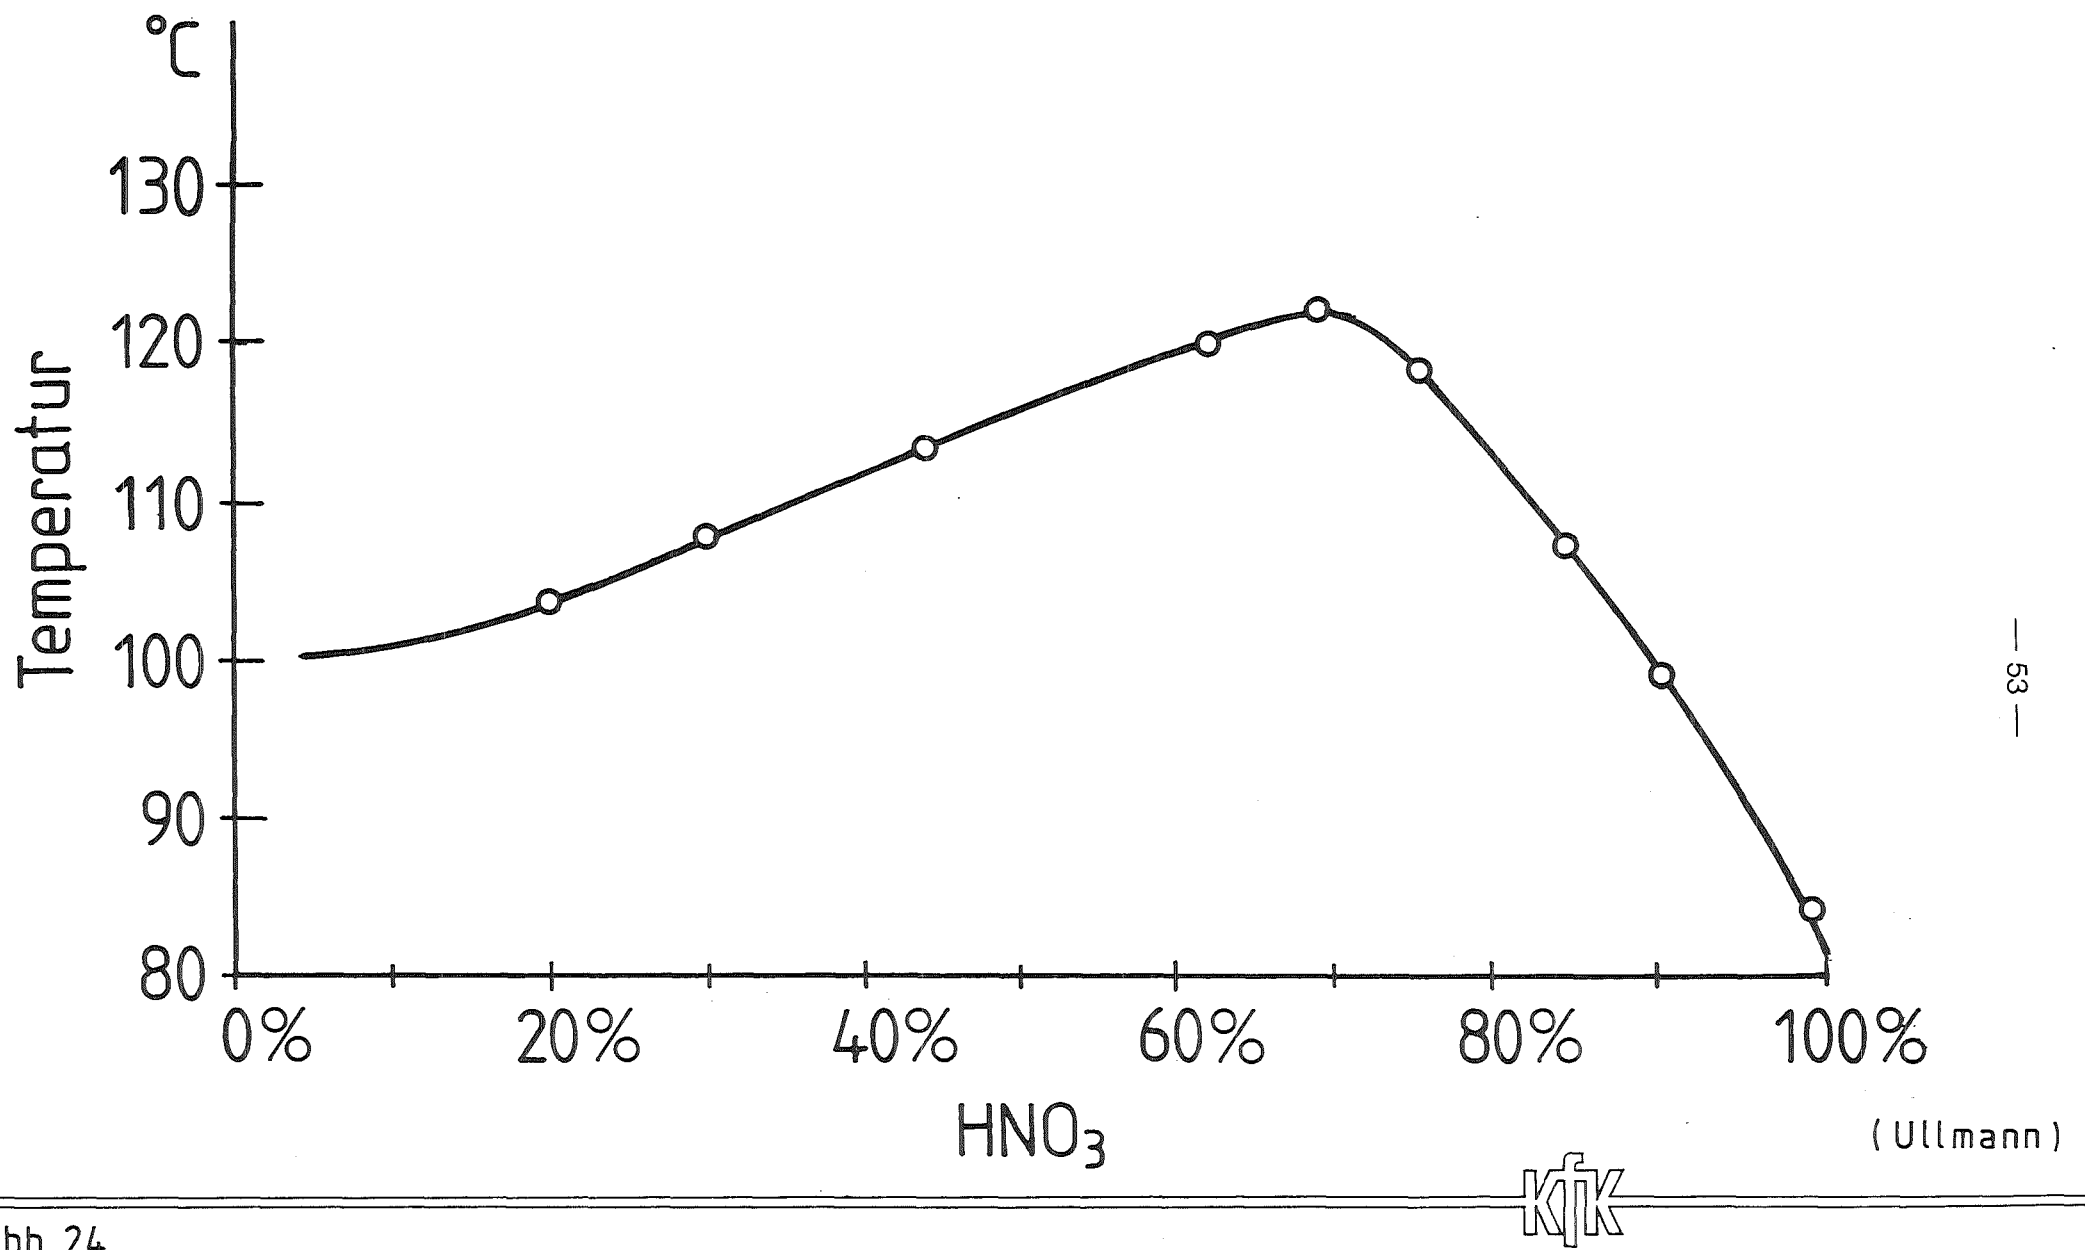
Abb. 24

Siedepunkte von Salpetersäure in Abhängigkeit von der Konzentration

In Anlehnung an die im Auflöser der Wiederaufarbeitung von Kernbrennstoffen angewendete Säurekonzentration wurden unter Entschärfung der Korrosionsbedingungen Proben in verschiedenen Gefügezuständen einer 7-molaren (35.1%) Salpetersäure bei Siedetemperaturen von ca. 108° C (Abb.24) ausgesetzt. Im vorliegenden Fall wurde gegenüber dem bisherigen Vorgehen damit sowohl die HNO<sub>3</sub>-Konzentration als auch die Reaktionstemperatur abgesenkt.

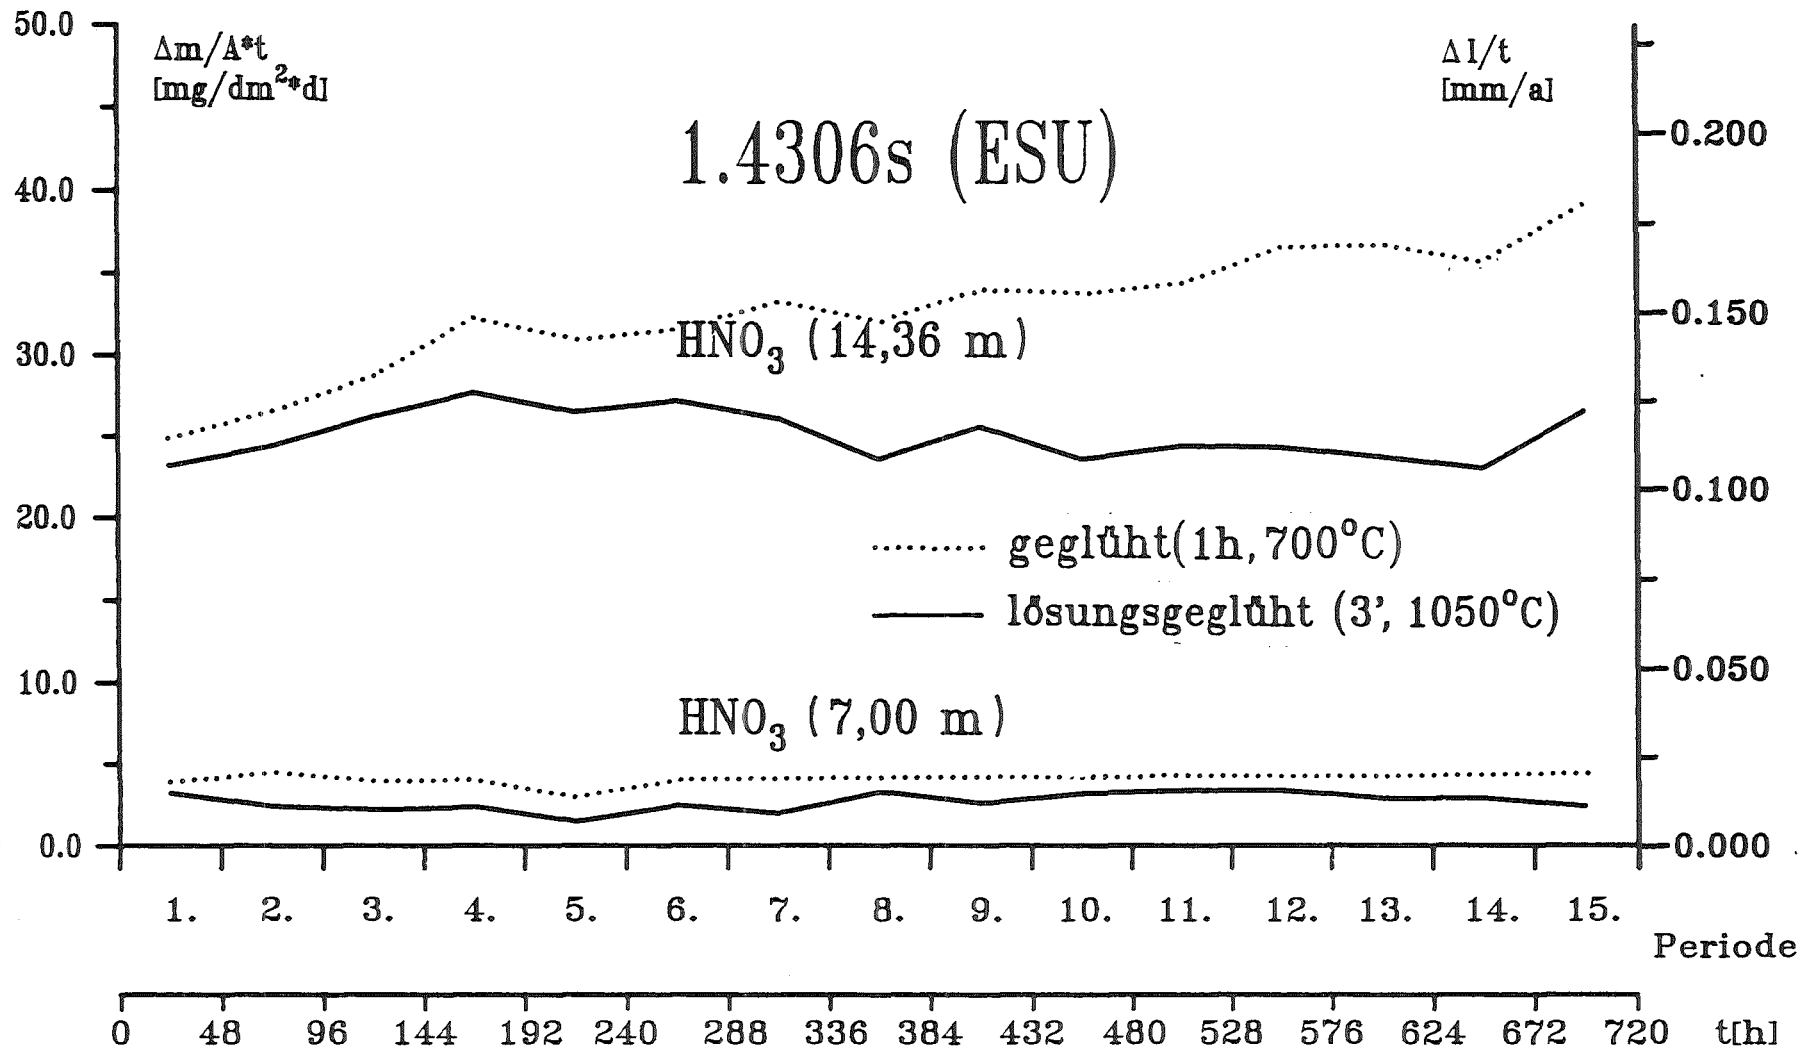
Abb. 25 Korrosionsuntersuchungen an Blechmaterial des Werkstoffs 1.4306s (ESU) (Krupp St., Ch.Nr.010457, 2 mm) nach unterschiedl. Wärmebehandlungen. (7/14,4m HNO<sub>3</sub>, 108/120°C, 15 Perioden) —Einfluss der HNO<sub>3</sub>-Konzentration—

In der siedenden 7 m Salpetersäure (108° C) wurden am lösungsgeglühten Material ganz geringe Abtragungsgeschwindigkeiten von max. 0.016 mm x a<sup>-1</sup> nachgewiesen. Die über 15 Perioden gemessenen Werte entsprachen 9-14% der Werte der Abtragungsgeschwindigkeit in siedender konzentrierter Salpetersäure (Abb.25, Tab.14).

konzentrierten (14.4 m) Salpetersäure (Abb.25, Tab.15) gemessenen Werte.

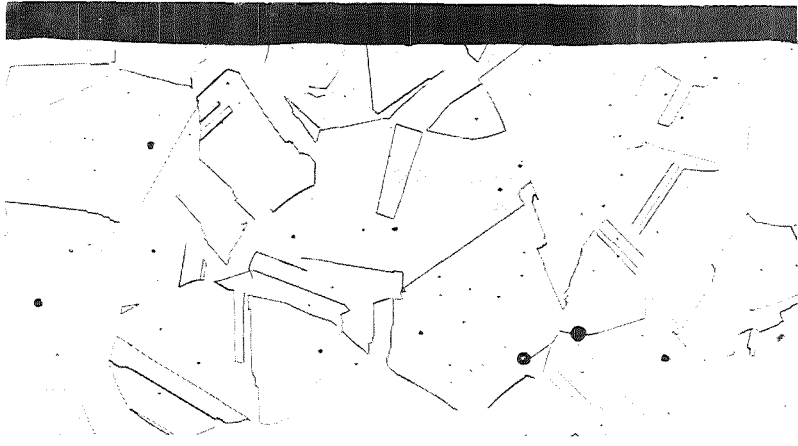
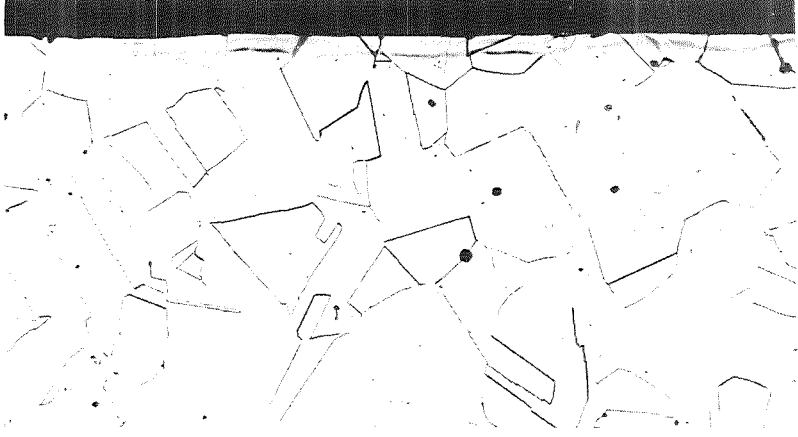
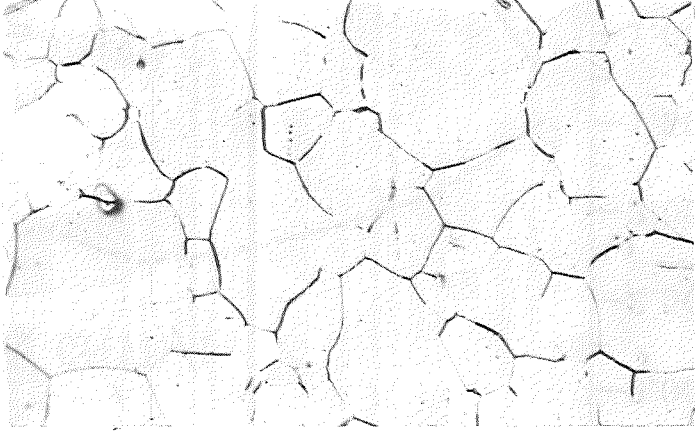
Abb. 26

HNO <sub>3</sub> 7 m 108°C	Querschliff	Oberfläche
lösungs- geglüht (3', 1050°C)

geglüht (1h, 700°C)

Korrosionsuntersuchungen an Blechmaterial des Werkstoffs 1.4306s (ESU) (Krupp St., Ch.Nr.010457, 2 mm) nach unterschiedlichen Wärmebehandlungen. (35,1% = 7 m HNO<sub>3</sub>, 108°C, 15 Perioden)

Am metallographischen Schliffbild und an Oberflächenaufnahmen konnte kein Korrosionsangriff nachgewiesen werden (Abb.26).

Am metallographischen Schlibfbild und durch Oberflächenaufnahmen konnte eine erste Andeutung von beginnendem interkristallinen Korrosionsangriff nachgewiesen werden (Abb.26).
